TIPO DE DOCUMENTO: RELATÓRIO DE ACESSIBILIDADE	NÚMERO DO DOCUMENTO: ARQ-RA-IFSUD-JF-R00-004	REV. 0
	TÍTULO DO DOCUMENTO: RELATÓRIO DE ACESSIBILIDADE – IF SUDESTE JUIZ DE FORA MG		FOLHA: 1 / 53

RELATÓRIO DE ACESSIBILIDADE

BLOCO - A

**INSTITUTO FEDERAL DE EDUCAÇÃO, CIÊNCIA E TECNOLOGIA DO
SUDESTE DE MINAS GERAIS**

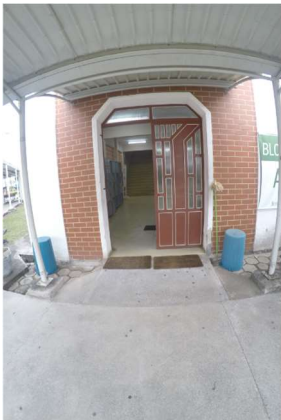
<p><i>Imagem 1 – Acesso ao Bloco A não possui Sinalização Tátil, tapetes dificultam a circulação em rotas acessíveis.</i></p>	<p>Instalação de Piso tátil direcional e de alerta. Fixar e nivelar o tapete ao piso, ou embutir.</p>	<p>Item 7.3 da NBR 16537:2016</p> <p>Item 6.3.7 da NBR 9050:2020</p>

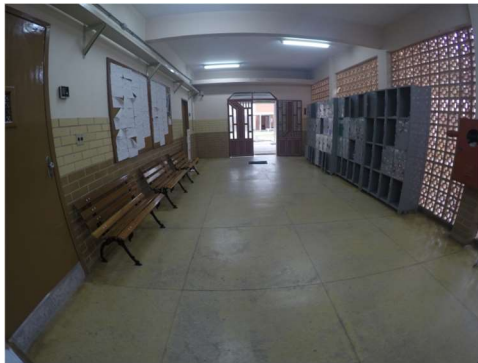
Imagem 2 - Acesso ao bloco A não possui sinalização.

Instalação de Piso tátil direcional e de alerta guiando o público até o mapa tátil que deve ser inserido para orientação de localização de ambientes próximo a circulação vertical. Dimensionamento de corredores não permitem a sinalização tátil no piso.

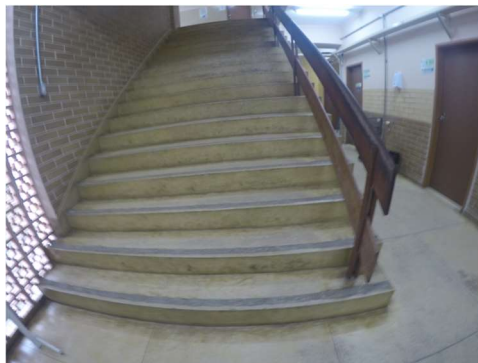
Imagem 3 – Escada bloco A de acesso ao 1º pavimento não possui piso de alerta.

Instalação de Piso tátil de alerta.

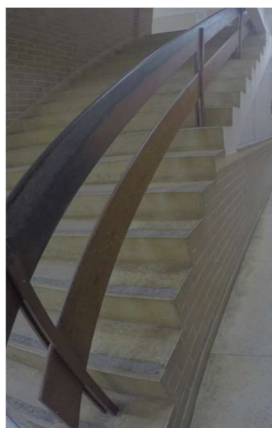
Imagem 4 – Escada bloco A não possui guia de balizamento e sinalização de degraus.

Instalação da guia de Balizamento onde não possui parede lateral. Instalação de sinalização visual em todos os Degraus.

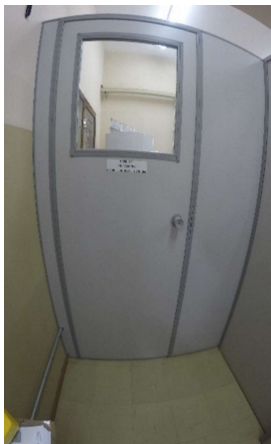
Imagem 14 – Porta Gabinete 01 - Localizada na sala A-207 não possui sinalização em relevo e não possui maçaneta do tipo alavanca.

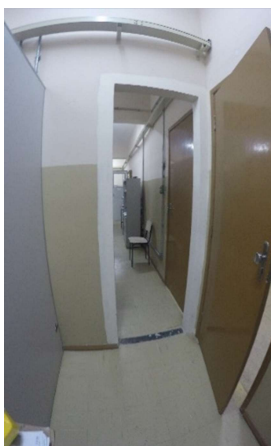
Imagem 15 – Circulação da Sala A-207 não possui espaço para manobra de cadeira de rodas.

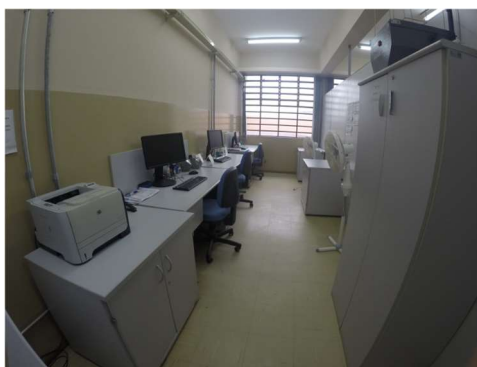
Imagem 16 – Gabinete 01 localizado na sala A 207 que possui atendimento ao público sem circulação que permita giro de 180° à P.C.R, e sem mesa acessível facilmente identificada.

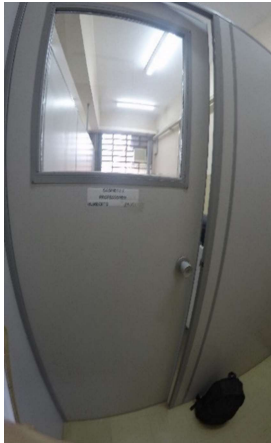
<p><i>Imagem 17 - Porta Gabinete 02 localizado na sala A-207 não possui sinalização em relevo e não possui maçaneta do tipo alavanca.</i></p>	<p>Instalação de placa de sinalização em relevo, troca de maçaneta para do tipo alavanca.</p>	<p>Item 4.6.6.1 da NBR 9050:2020</p> <p>Item 5.4.1 da NBR 9050:2020</p>

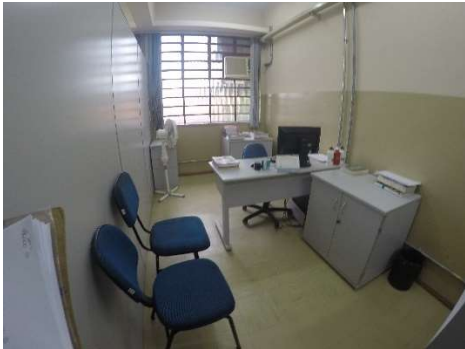
<p><i>Imagem 18 – Gabinete 02 localizado na sala A-207 com Atendimento ao público sem circulação que permita giro de 180° á P.C.R, e sem mesa acessível facilmente identificada.</i></p>	<p>Rever espaços e adaptar melhor o ambiente, redimensionando as salas e se necessário alterando as divisórias. Objetos e mobiliário que dificultam a circulação devem ser retirados.</p>	<p>Item 4.3.4 da NBR 9050:2020</p> <p>Item 9.2.1 da NBR 9050:2020</p>
  <p><i>Imagem 19 - Porta Gabinete 03 localizada na sala A-207 não possui sinalização em relevo e não possui maçaneta do tipo alavanca.</i></p>	<p>Instalação de placa de sinalização em relevo, troca de maçaneta para do tipo alavanca.</p>	<p>Item 4.6.6.1 da NBR 9050:2020</p> <p>Item 5.4.1 da NBR 9050:2020</p>

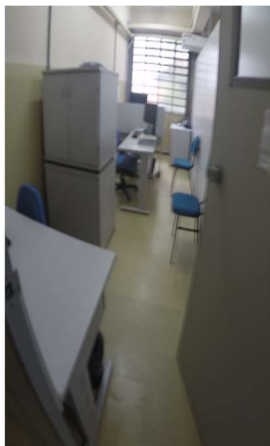
Imagem 20 – Gabinete 03 localizado na sala A-207 com atendimento ao público sem circulação que permita giro de 180° á P.C.R, e sem mesa acessível facilmente identificada.

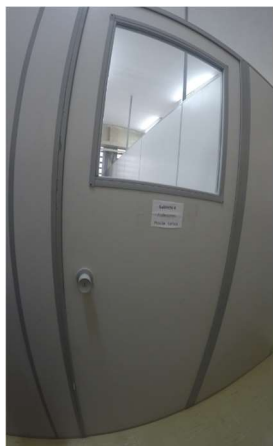
Imagem 21 – Porta Gabinete 04 localizada na sala A-207 sem sinalização em relevo e não possui maçaneta do tipo alavanca.

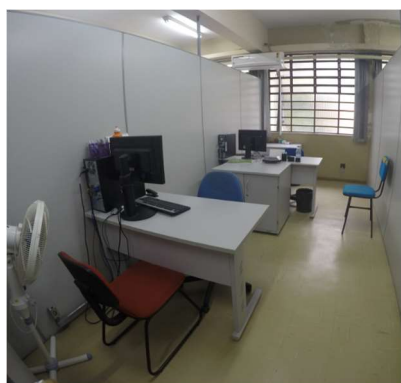
Imagem 22 - Gabinete 04 localizado na sala A-207 com Atendimento ao público sem circulação que permita giro de 180° á P.C.R, e sem mesa acessível facilmente identificada.

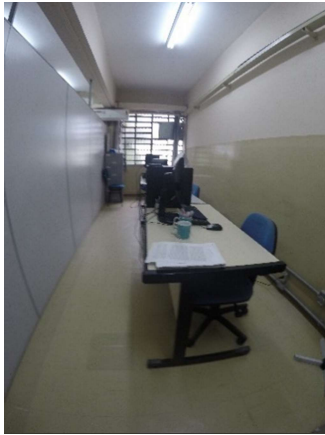
Imagem 26 - Gabinete 06 localizado na sala A-207 com Atendimento ao público sem circulação que permita giro de 180° á P.C.R, e sem mesa acessível facilmente identificada.

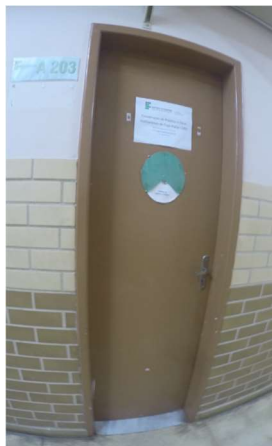
Imagem 33 - Porta Sala A-203 sem sinalização em relevo.

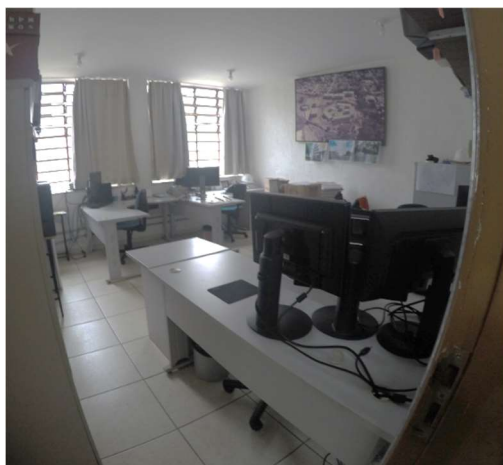
Imagem 34 – Sala A203 - Ambiente com Atendimento ao público sem circulação que permita giro de 180° á P.C.R, e sem mesa acessível facilmente identificada.

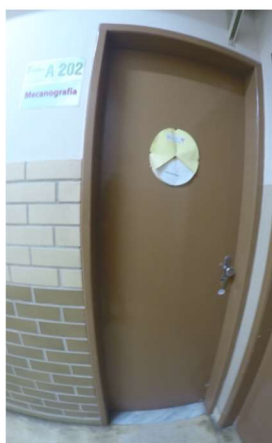
Imagem 35 - Porta sala A-202 sem sinalização em relevo, não possui maçaneta do tipo alavanca.

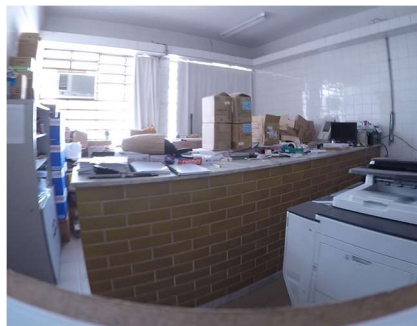
Imagem 36 – Balcão de atendimento Sala A-202 - com altura maior do que estabelecido pela norma para superfícies acessíveis, ambiente não possui espaço para manobra de P.C.R.

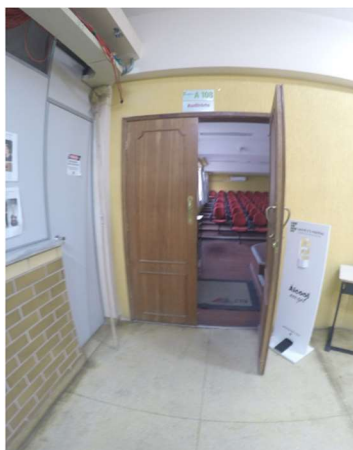
Imagem 37 – Acesso ao auditório sem sinalização tátil, não possui placa de identificação em relevo, puxador mais alto do que o mínimo permitido.

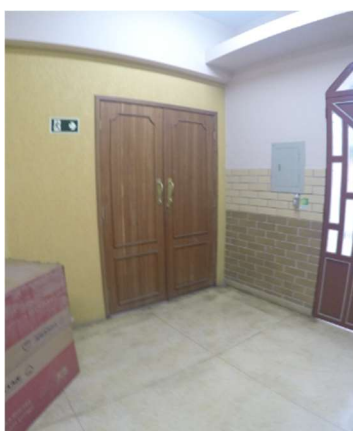
Imagem 38 - Acesso ao auditório sem sinalização tátil, não possui placa de identificação em relevo, puxador mais alto do que o mínimo permitido.

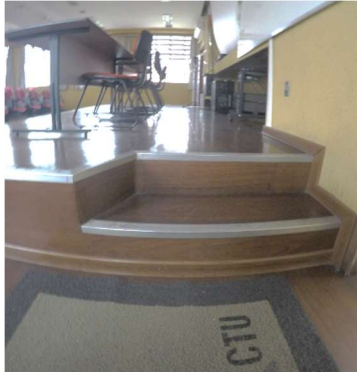
<p><i>Imagem 39 – Degraus isolados de acesso ao palco do auditório não possuem corrimão e sinalização.</i></p>	<p>Sinalizar degraus, Instalação de corrimão conforme estabelecido pela norma para degraus isolados.</p>	<p>Item 5.4.4.1 da NBR 9050:2020</p> <p>Item 6.9.4.2 da NBR 9050:2020</p>

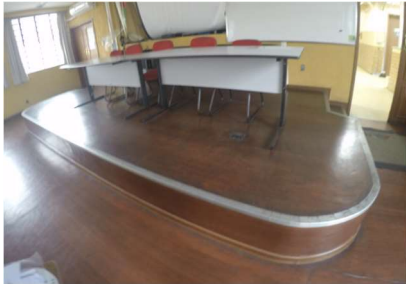
<p><i>Imagem 40 – Desnível entre palco e plateia não possui rampa para acesso ou equipamento eletromecânico, palco não possui espaço sinalizado para intérprete de libras.</i></p>	<p>Instalar equipamento eletromecânico ou rampa para vencer desnível entre palco e plateia. Sinalizar no palco espaço para intérprete de libras.</p>	<p>Item 10.4.3 da NBR 9050:2020</p> <p>Item 10.4.4 da NBR 9050:2020</p> <p>Item 10.4.5 da NBR 9050:2020</p>

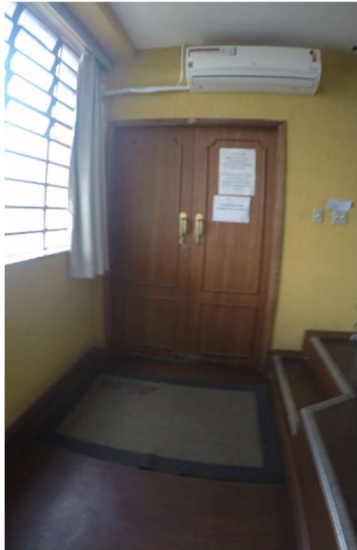
<p><i>Imagem 41 – Saídas do auditório não possui sinalização, porta com puxador fora do padrão estabelecido pela norma. Tapete dificulta a circulação.</i></p>	<p>Instalar piso tátil, trocar puxador para atender a norma referida. Fixar e nivelar o tapete ao piso, ou embutir.</p>	<p>Item 4.6.6.2 da NBR 9050:2020</p> <p>Item 5.4.1 da NBR 9050:2020</p> <p>Item 6.3.7 da NBR 9050:2020</p> <p>Item 7.3 da NBR 16537:2016</p>

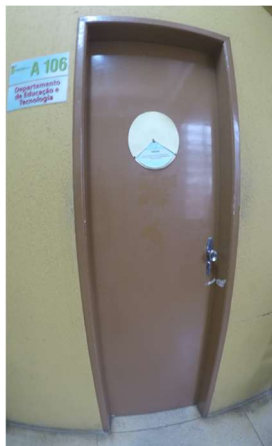
Imagem 45 - Porta Sala A-106 sem sinalização em relevo, não possui maçaneta do tipo alavanca.

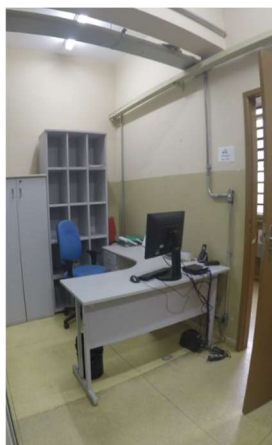
Imagem 46 – Bancada de atendimento Sala A-106 sem afastamento frontal para atendimento de P.C.R.

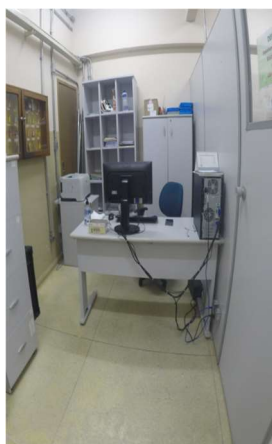
Imagem 47— Bancada de atendimento Sala A 106 sem afastamento frontal para atendimento de P.C.R.

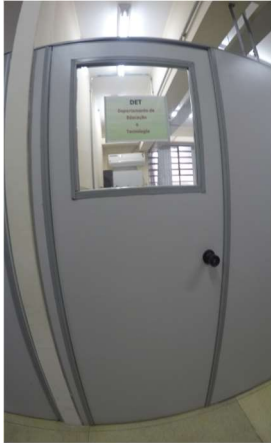
<p><i>Imagem 48 - Porta do DET localizada na sala A – 106, sem sinalização em relevo, não possui maçaneta do tipo alavanca.</i></p>	<p>Instalação de placa de sinalização em relevo, troca de maçaneta para do tipo alavanca.</p>	<p>Item 4.6.6.1 da NBR 9050:2020</p> <p>Item 5.4.1 da NBR 9050:2020</p>
  <p><i>Imagem 49 - Bancada de atendimento da sala de DET sem afastamento frontal para atendimento de P.C.R, ambiente não possui espaço para manobra de P.C.R.</i></p>	<p>Alterar balcão para um que possa atender os critérios mínimos da norma para ambientes acessíveis.</p>	<p>Item 4.3.4 da NBR 9050:2020</p> <p>Item 9.2 da NBR 9050:2020</p> <p>Item 9.2.1.2 da NBR 9050:2020</p>
  <p><i>Imagem 50 - Porta do DEC localizada na sala A – 106, sem sinalização em relevo, não possui maçaneta do tipo alavanca.</i></p>	<p>Instalação de placa de sinalização em relevo, troca de maçaneta para do tipo alavanca.</p>	<p>Item 4.6.6.1 da NBR 9050:2020</p> <p>Item 5.4.1 da NBR 9050:2020</p>

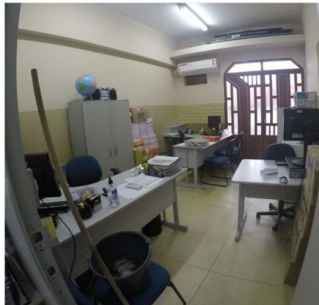
Imagem 51 - Bancada de atendimento da sala de DEC sem afastamento frontal para atendimento de P.C.R, ambiente não possui espaço para manobra de P.C.R.

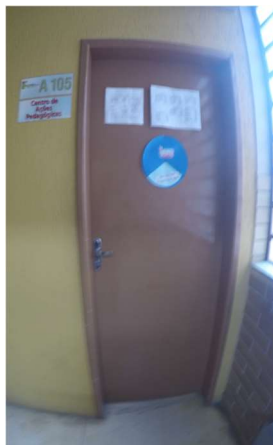
Imagem 52 - Porta Sala A 105 - sem sinalização em relevo.

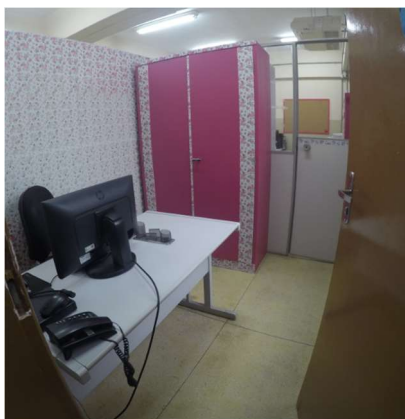
Imagem 53 - Bancada Sala A 105 - de atendimento sem afastamento frontal para atendimento de P.C.R, ambiente não possui espaço para manobra de P.C.R.

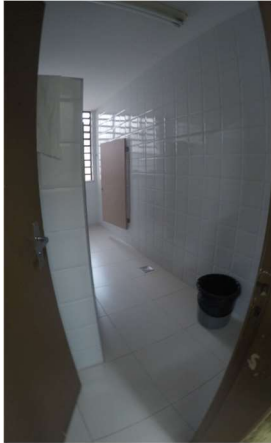
<p><i>Imagem 57 – Acesso a Sanitário feminino acessível no pavimento térreo não possui espaço para manobra de P.C.R.</i></p>	<p>Dimensionar melhor o ambiente, rever divisórias em alvenaria.</p>	<p>Item 4.3.4 da NBR 9050:2020</p>

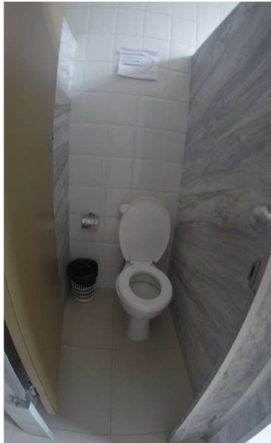
<p><i>Imagem 58 – Porta do boxe sanitário feminino pavimento térreo abre para dentro sem ter um raio mínimo de circulação dentro dos boxes.</i></p>	<p>Mudar sentido de abertura das portas para fora do boxe.</p>	<p>Item 7.10.1 da NBR 9050:2020</p>

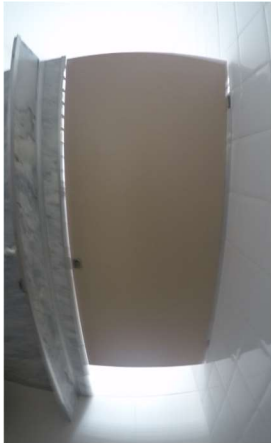
<p><i>Imagem 59 – Porta boxe acessível sanitário feminino pavimento térreo sem identificação e sem puxador horizontal.</i></p>	<p>Instalar puxador horizontal, instalar placa de identificação com símbolo internacional de acesso.</p>	<p>Item 6.11.2.7 da NBR 9050:2020</p> <p>Item 5.3.2 da NBR 9050:2020</p>

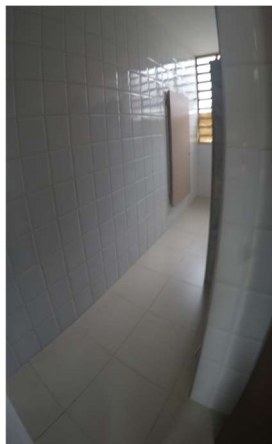
Imagem 63 - Acesso a Sanitário acessível Masculino no pavimento térreo não possui espaço para manobra de P.C.R.

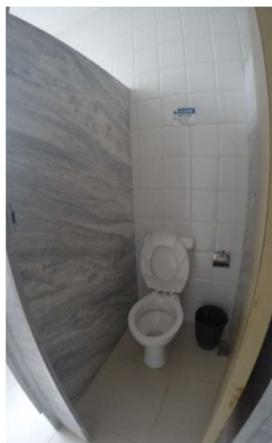
Imagem 64 - Porta do boxe sanitário masculino pavimento térreo abre para dentro sem ter um raio mínimo de circulação dentro dos boxes.

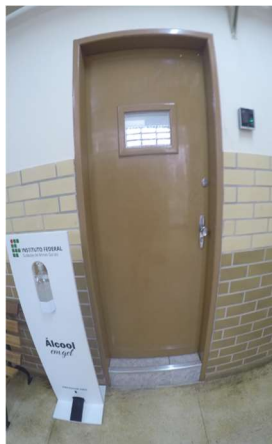
Imagem 68 - Porta da sala de Telemática A – 101 não possui sinalização em relevo, não possui maçaneta do tipo alavanca, ambiente possui desnível de 15cm.

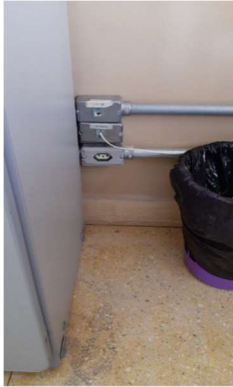
<p><i>Imagem 75 – Tomadas localizada na sala A 107 estão a 20, 25 e 30cm do piso e possui altura menor do que a mínima recomendada pela norma.</i></p>	<p>Adequar tomadas às recomendações da norma.</p>	<p>Item 4.6.9 da NBR 9050:2020</p>

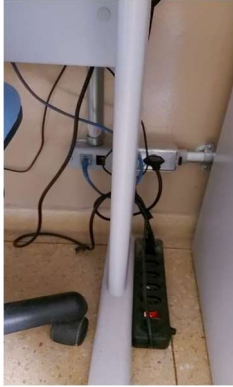
<p><i>Imagem 76 – Tomadas localizada na sala A 106 estão a 22cm do piso e possui altura menor do que a mínima recomendada pela norma.</i></p>	<p>Adequar tomadas às recomendações da norma.</p>	<p>Item 4.6.9 da NBR 9050:2020</p>

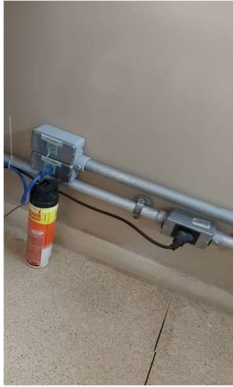
<p><i>Imagem 77- Tomadas localizada na sala A 106 estão a 30 e 22cm do piso e possui altura menor do que a mínima recomendada pela norma.</i></p>	<p>Adequar tomadas às recomendações da norma.</p>	<p>Item 4.6.9 da NBR 9050:2020</p>

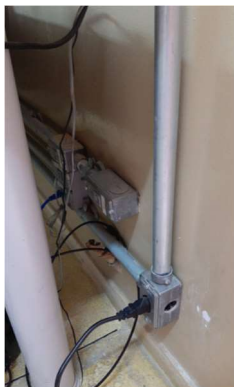
Imagem 81 - Tomadas baixas localizadas na sala de acesso aos departamentos estão a 20, e 35cm do piso e possui altura menor do que a mínima recomendada pela norma.

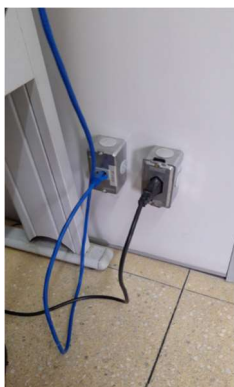
Imagem 82 - Tomadas baixas localizadas na sala de acesso aos departamentos estão a 25cm do piso e possui altura menor do que a mínima recomendada pela norma.

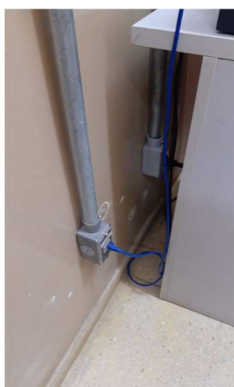
Imagem 83 - Tomadas baixas localizadas na sala de acesso aos departamentos estão a 30cm do piso e possui altura menor do que a mínima recomendada pela norma.

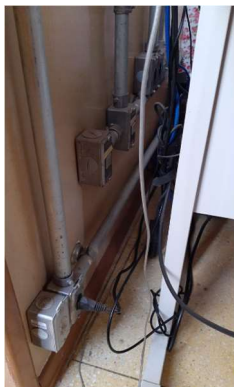
Imagem 84 - Tomadas baixas localizadas no acesso a sala de pedagogia estão a 16 e 30cm do piso e possui altura menor do que a mínima recomendada pela norma.

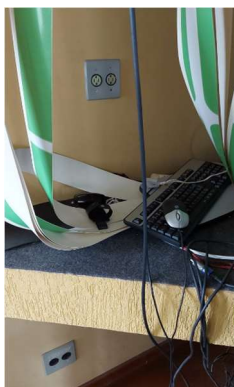
Imagem 85 - Tomadas médias localizadas no palco do auditório estão a 140cm do piso e possui altura maior do que a máxima recomendada pela norma.

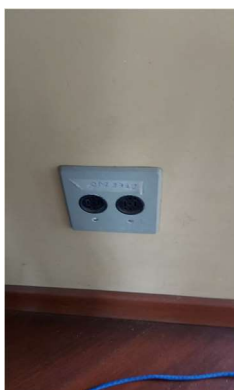
Imagem 86 - Tomadas baixa localizadas no palco do auditório estão a 30cm do piso e possui altura menor do que a mínima recomendada pela norma

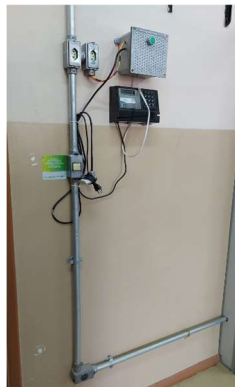
Imagem 90 - Interruptores localizados na sala A-207 estão a 130cm do piso e possui altura maior do que a máxima recomendada pela norma, da mesma maneira as tomadas altas estão a 170cm do piso e a baixa a 30cm também não atendem as recomendações da norma.

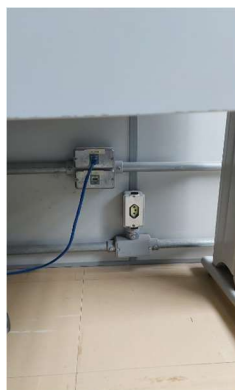
Imagem 91 – Tomadas RJ45 localizadas na sala A-207 estão a 25 e 30cm do piso e possui altura menor do que a mínima recomendada pela norma.

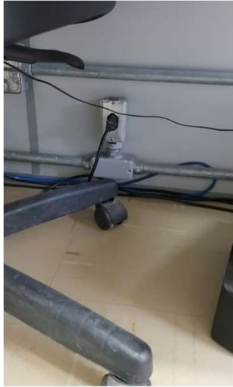
<p><i>Imagem 92 - Tomadas baixas localizadas na sala A-207 estão a 15cm do piso e possui altura menor do que a mínima recomendada pela norma.</i></p>	<p>Adequar tomadas às recomendações da norma.</p>	<p>Item 4.6.9 da NBR 9050:2020</p>

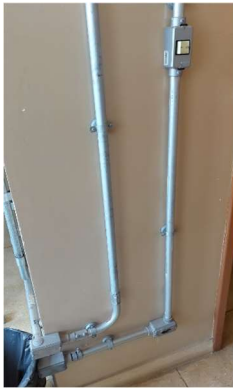
<p><i>Imagem 93 - Interruptor localizado na sala A-201 estão a 130cm do piso e possui altura maior do que a máxima recomendada pela norma, da mesma maneira as tomadas baixas estão a 30cm do piso, também não atendem as recomendações da norma.</i></p>	<p>Adequar Interruptores e tomadas às recomendações da norma.</p>	<p>Item 4.6.9 da NBR 9050:2020</p>

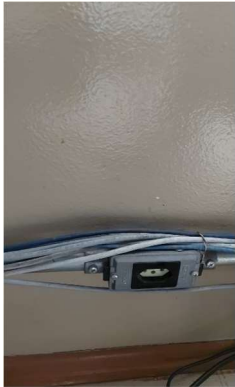
<p><i>Imagem 101 - Tomadas baixas localizadas na sala A-208 estão 30cm do piso e possui altura menor do que a mínima recomendada pela norma.</i></p>	<p>Adequar tomadas às recomendações da norma.</p>	<p>Item 4.6.9 da NBR 9050:2020</p>
--	---	------------------------------------
