TIPO DE DOCUMENTO: RELATÓRIO DE ACESSIBILIDADE	NÚMERO DO DOCUMENTO: ARQ-RA-IFSUD-JF-R00-004	REV. 0
	TÍTULO DO DOCUMENTO: RELATÓRIO DE ACESSIBILIDADE – IF SUDESTE JUIZ DE FORA MG		FOLHA: 1 / 58

ENGEDER ENGENHARIA E ARQUITETURA LTDA

RELATÓRIO DE ACESSIBILIDADE BLOCO ADMINISTRATIVO

**INSTITUTO FEDERAL DE EDUCAÇÃO, CIÊNCIA E TECNOLOGIA DO
SUDESTE DE MINAS GERAIS**

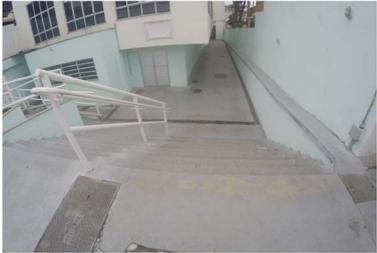
<p><i>Imagem 1 – Acesso secundário ao bloco administrativo não possui sinalização tátil de alerta, não possui rota acessível, Degraus sem sinalização.</i></p>	<p>Instalação de Piso tátil de alerta e sinalizar degraus.</p>	<p>Item 6.1 da NBR 9050:2020</p> <p>Item 6.4 da NBR 16537:2016</p> <p>Item 5.4.4 da NBR 9050:2020</p>

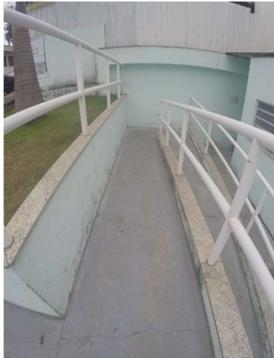
<p><i>Imagem 3 - Largura da rampa e guarda corpo localizada na circulação de acesso ao bloco Administrativo não atende a norma.</i></p>	<p>Instalar novo guarda corpo e novo corrimão, redimensionar rampa, se for necessário demolir a existente e construir uma nova.</p>	<p>Item 6.9.2 da NBR 9050:2020</p> <p>Item 6.9.3 da NBR 9050:2020</p> <p>Item 6.6.2.5 da NBR 9050:2020</p>

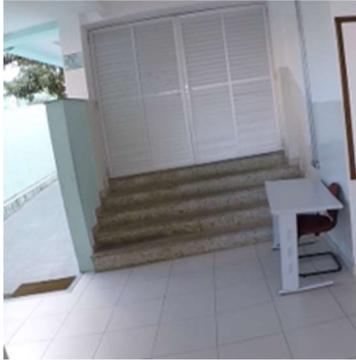
<p><i>Imagem 6 – Acesso secundário ao refeitório não possui placa de identificação do ambiente e sinalização nos degraus, escada sem corrimão e guarda corpo, acesso sem piso tátil de alerta.</i></p>	<p>Instalar placa de identificação visual, instalar corrimão e guarda corpo, instalar sinalização visual nos degraus e piso tátil de alerta.</p>	<p>Item 5.4.1 da NBR 9050:2020</p> <p>Item 5.4.4 da NBR 9050:2020</p> <p>Item 6.9 da NBR 9050:2020</p> <p>Item 6.9.2 e 6.9.3 da NBR 9050:2020</p> <p>Seguir especificações NBR 14718</p>

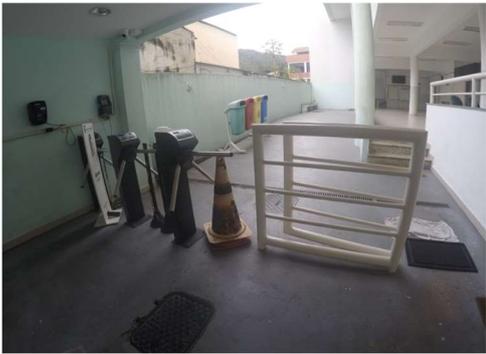
<p><i>Imagem 12 – Um dos acessos ao bloco administrativo não possui piso tátil direcional e de alerta. Tapete dificulta o acesso de P.M.R.</i></p>	<p>Instalação de Piso tátil direcional e de alerta. Fixar e nivelar o tapete ao piso, ou embutir.</p>	<p>Item 7.3 da NBR 16537:2016</p> <p>Item 6.3.7 da NBR 9050:2020</p>

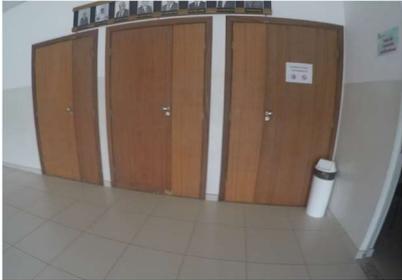
<p><i>Imagem 19 – Acesso ao auditório não possui sinalização tátil e visual.</i></p>	<p>Instalação de Piso tátil de alerta e direcional, Instalação de placa de sinalização em relevo, troca de maçaneta para do tipo alavanca.</p>	<p>Item 4.6.6.1 da NBR 9050:2020</p> <p>Item 5.4.1 da NBR 9050:2020</p> <p>Item 5 e 6 da NBR 16537:2016</p>

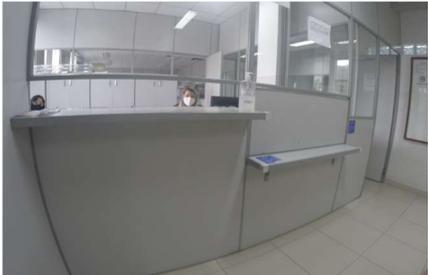
<p><i>Imagem 20 – Balcão de atendimento 1º pav destinado a P.C.R não possui profundidade livre de 30cm para a aproximação de cadeira de rodas.</i></p>	<p>Instalar novo balcão de atendimento com dimensionamento correto.</p>	<p>Item 9.2 da NBR 9050:2020</p>

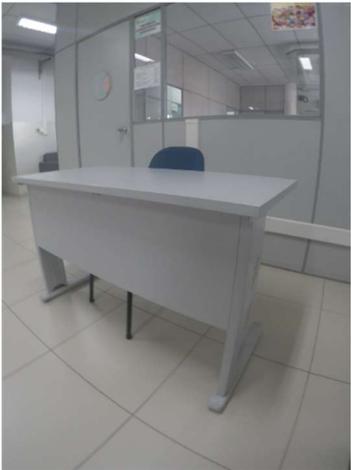
<p><i>Imagem 21 - Bancada de atendimento 1º pav. sem afastamento frontal para atendimento de P.C.R.</i></p>	<p>Alterar balcão para um que possa atender os critérios mínimos da norma para ambientes acessíveis.</p>	<p>Item 9.2 da NBR 9050:2020</p> <p>Item 9.2.1.2 da NBR 9050:2020</p>

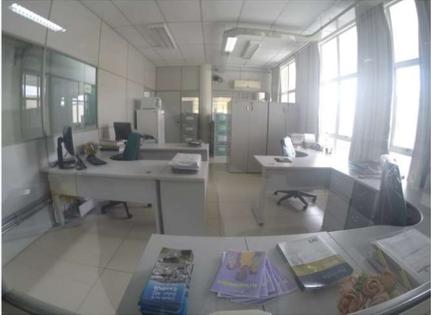
<p><i>Imagem 23 - Bancadas de atendimento diretoria de extensão e relações comunitárias sem afastamento frontal para atendimento de P.C.R.</i></p>	<p>Alterar balcão para um que possa atender os critérios mínimos da norma para ambientes acessíveis, pelo menos um balcão de atendimento deve ser acessível e de fácil identificação no ambiente.</p>	<p>Item 9.2 da NBR 9050:2020</p> <p>Item 9.2.1.2 da NBR 9050:2020</p>

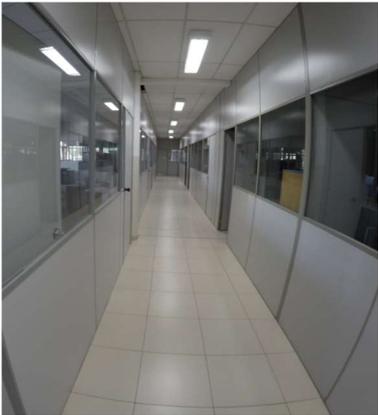
<p><i>Imagem 24 – Circulação não possui sinalização.</i></p>	<p>Instalação Mapa tátil de localização.</p>	<p>Item 5 e 6 da NBR 16537:2016</p>

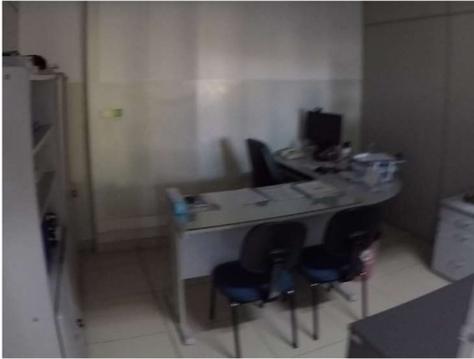
<p><i>Imagem 25 - Bancada de atendimento Direção de ensino sem afastamento frontal e não possui espaço para manobra, para atendimento de P.C.R.</i></p>	<p>Alterar balcão para um que possa atender os critérios mínimos da norma para ambientes acessíveis, dimensionar melhor o ambiente, mobiliários e objetos que atrapalham a circulação devem ser removidos.</p>	<p>Item 4.3.4 da NBR 9050:2020</p> <p>Item 9.2 da NBR 9050:2020</p> <p>Item 9.2.1.2 da NBR 9050:2020</p>

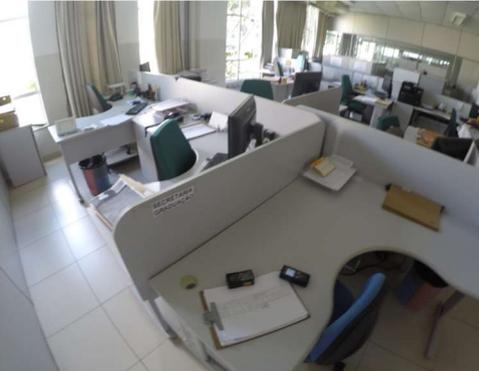
<p><i>Imagem 26 - Bancadas de atendimento Secretária Acadêmica sem afastamento frontal para atendimento de P.C.R.</i></p>	<p>Alterar balcão para um que possa atender os critérios mínimos da norma para ambientes acessíveis, pelo menos um balcão de atendimento deve ser acessível</p>	<p>Item 9.2 da NBR 9050:2020</p> <p>Item 9.2.1.2 da NBR 9050:2020</p>

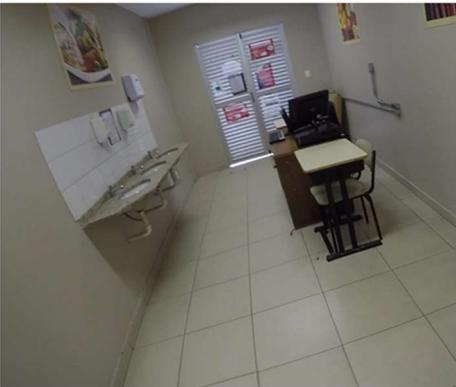
<p><i>Imagem 27 - Acesso ao refeitório possui obstáculos que dificultam a circulação de P.C.R, sendo o único que possibilita este acesso.</i></p>	<p>Mobiliários e objetos que atrapalham a circulação devem ser removidos.</p>	<p>Item 4.3.3 da NBR 9050:2020</p> <p>Item 4.3.4 da NBR 9050:2020</p>

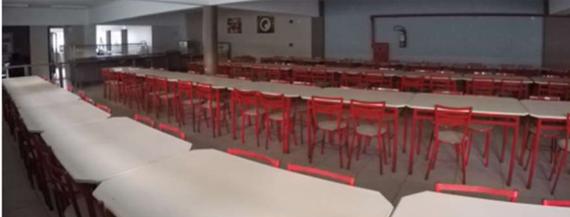
<p><i>Imagem 28 - Refeitório não contém mesas acessíveis interligadas a rotas acessíveis.</i></p>	<p>Mesas acessíveis no ambiente devem ser facilmente identificadas e interligadas a rota acessível.</p>	<p>Item 9.3.2 da NBR 9050:2020</p>

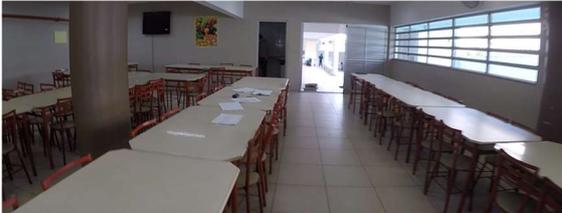
<p><i>Imagem 29 – A disposição das mesas no refeitório do bloco adm, não permite manobra de P.C. R</i></p>	<p>Deve haver entre as mesas um espaço para manobra de cadeira de rodas, no ambiente as mesas acessíveis devem ser facilmente identificadas e interligadas a rota acessível. Modificar layout.</p>	<p>Item 4.3 da NBR 9050:2020</p> <p>Item 9.3.2 da NBR 9050:2020</p>

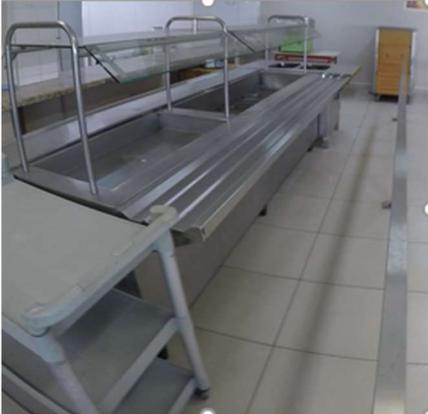
<p><i>Imagem 30 - Circulação adjacente refeitório não possui largura mínima estabelecida pela norma.</i></p>	<p>Deve ser garantida circulação adjacente com largura de no mínimo 0,90 m.</p>	<p>Item 9.3.3.3 da NBR 9050:2020</p>

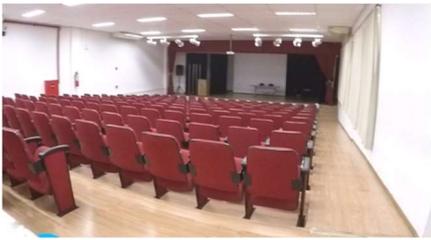
<p><i>Imagem 31 - Auditório bloco ADM. Não possui acesso a todos os níveis para cadeirantes, rampa não possui sinalização e corrimão.</i></p>	<p>Instalar corrimão conforme a norma referida.</p> <p>Identificar espaços junto há uma rota acessível, sinalizar o local.</p>	<p>Item 10.4.1 da NBR 9050:2020</p> <p>Item 10.3.4 da NBR 9050:2020</p> <p>Item 10.4.2.2 da NBR 9050:2020</p>

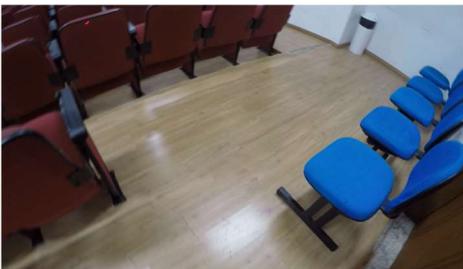
<p><i>Imagem 33 – Acesso auditório possui mobília que dificultam circulação e manobra de P.C.R.</i></p>	<p>Remover mobiliários e objetos que dificultam a circulação.</p>	<p>Item 4.3.3 da NBR 9050:2020</p> <p>Item 4.3.4 da NBR 9050:2020</p> <p>Item 10.4 da NBR 9050:2020</p>

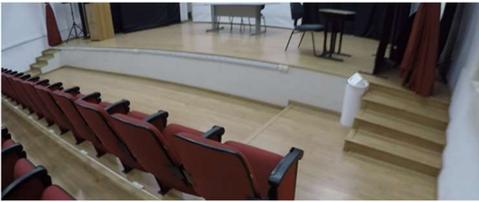
<p><i>Imagem 34 – Acesso ao palco do auditório e feito somente por escadas.</i></p>	<p>Vencer desnível entre palco e plateia através de rampa ou equipamento eletromecânico.</p>	<p>Item 10.4.3 da NBR 9050:2020</p> <p>Item 10.4.4 da NBR 9050:2020</p>

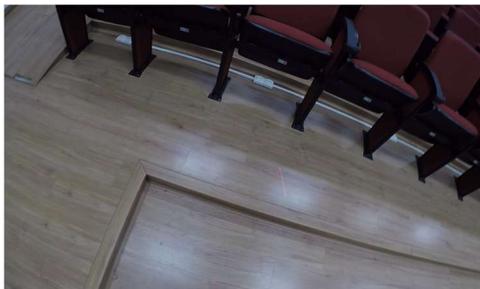
Imagem 35 – Desnível que existe entre palco e a primeira fileira no auditório dificulta a circulação de P.C.R.

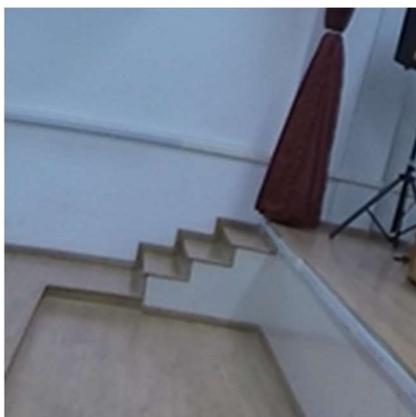
Imagem 36 – Escadas de acesso ao palco no auditório não possui corrimão.

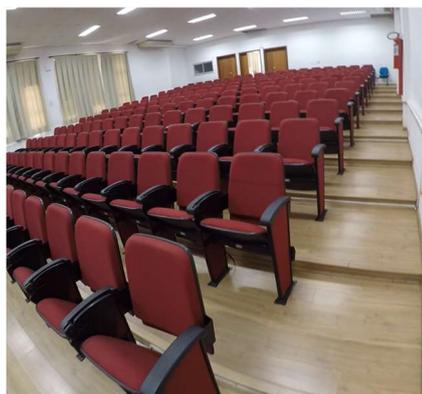
Imagem 37 – Plateia localizada no auditório do bloco adm não possui assento de pessoas obesas identificado, escada de circulação entre a plateia não possui corrimão.

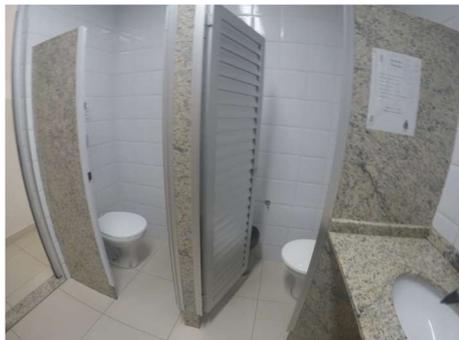
Imagem 44 - Boxes comuns em Sanitário feminino no Pavimento térreo não possuem área livre com no mínimo 0,60m de diâmetro.

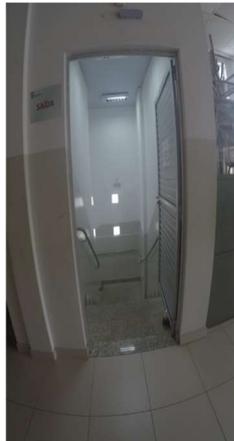
Imagem 59 – Acesso a circulação vertical 3º pavimento não possui sinalização tátil e direcional.

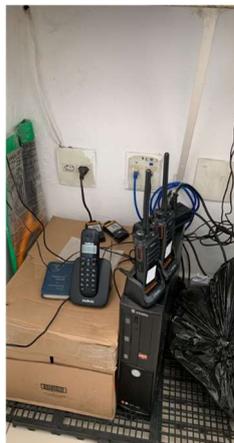
Imagem 60 – Guarita as tomadas baixas do ambiente estão as 32cm de altura do piso e a recomendação da norma é que esteja a 40cm do piso.

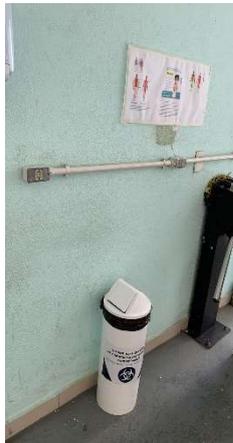
Imagem 61 - Tomadas médias localizadas na Circulação do pátio coberto estão a 120cm do piso e possuem altura maior do que a máxima recomendada pela norma.

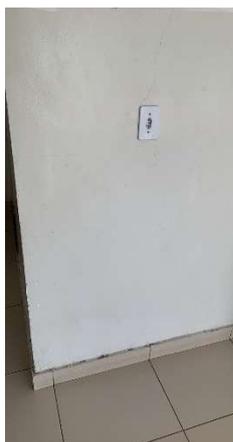
Imagem 62 – Tomadas médias localizadas na Circulação do pátio coberto estão a 110cm do piso e possuem altura maior do que a máxima recomendada pela norma.

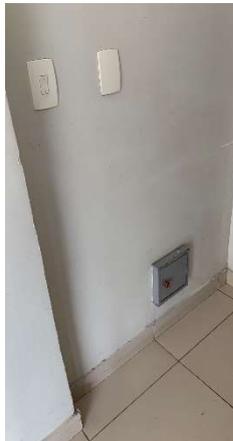
Imagem 63 – Interruptor localizado no acesso ao sanitário masculino estão a 112cm do piso e possuem altura maior do que máxima recomendada pela norma.

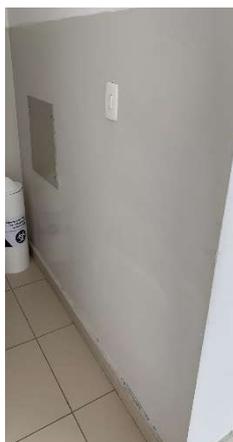
Imagem 64 - Interruptor localizado no acesso ao sanitário feminino estão a 117cm do piso e possuem altura maior do que máxima recomendada pela norma.

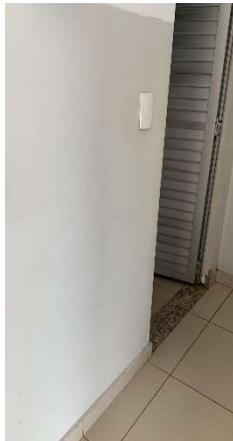
Imagem 65 - Interruptor localizado no acesso ao sanitário feminino do pavimento térreo, estão a 115cm do piso e possuem altura maior do que máxima recomendada pela norma.

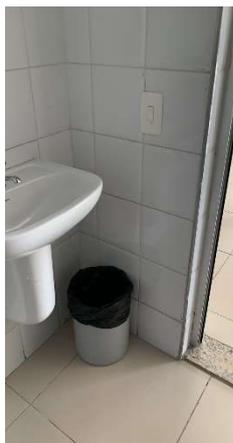
Imagem 66 - Interruptor localizado no sanitário P.C.R localizado no pavimento térreo, estão a 115cm do piso e possuem altura maior do que máxima recomendada pela norma.

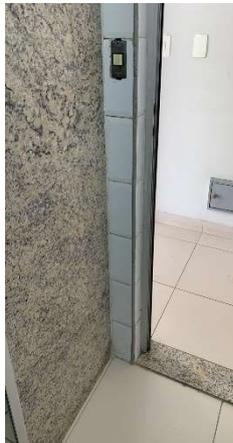
Imagem 67 - Interruptor localizado no sanitário masculino do pavimento térreo, estão a 115cm do piso e possuem altura maior do que máxima recomendada pela norma.

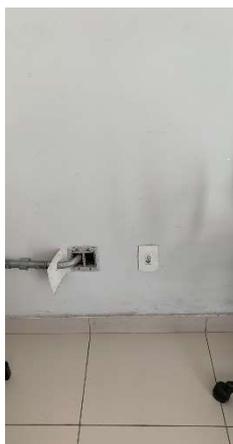
Imagem 68 – Tomadas baixas localizadas no centro acadêmico de física do pavimento térreo estão a 30cm do piso e possuem altura menor do que a mínima recomendada pela norma.

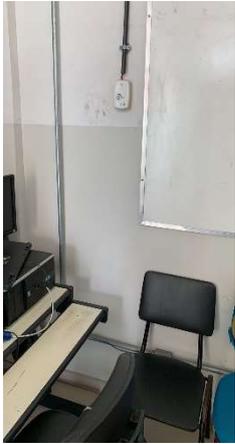
<p><i>Imagem 69 – Comando Ventilador localizado no Centro acadêmico de sistemas e informações no pavimento térreo está a 150cm do piso e possui altura maior do que a máxima recomendada pela norma.</i></p>	<p>Adequar comandos às recomendações da norma.</p>	<p>Item 4.6.9 da NBR 9050:2020</p>

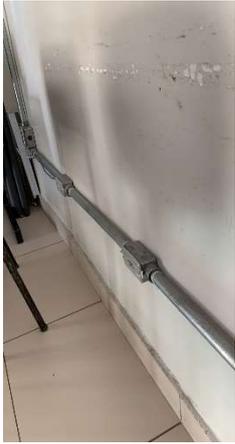
<p><i>Imagem 70 - Tomadas baixas localizadas no Centro acadêmico de sistemas e informações no pavimento térreo estão a 30cm do piso e possuem altura menor do que a mínima recomendada pela norma.</i></p>	<p>Adequar tomadas às recomendações da norma.</p>	<p>Item 4.6.9 da NBR 9050:2020</p>

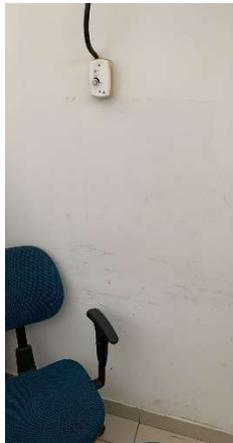
Imagem 71 - Comando Ventilador localizado no Centro de engenharia mecatrônica no pavimento térreo está a 150cm do piso e possui altura maior do que a máxima recomendada pela norma.

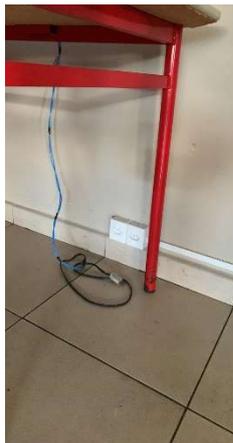
Imagem 72 - Tomadas baixas localizadas no refeitório no pavimento térreo estão a 10cm do piso e possuem altura menor do que a mínima recomendada pela norma.

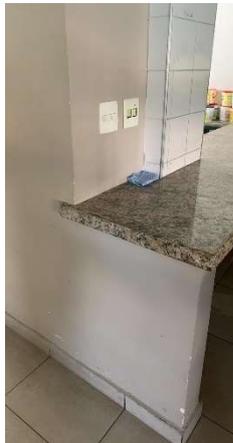
Imagem 73 - Interruptores localizados no refeitório do pavimento térreo, estão a 115cm do piso e possuem altura maior do que máxima recomendada pela norma.

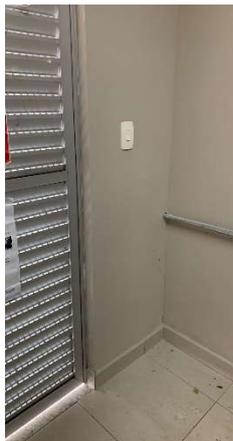
Imagem 74 - Interruptor localizado no acesso ao refeitório do pavimento térreo, estão a 117cm do piso e possuem altura maior do que máxima recomendada pela norma.

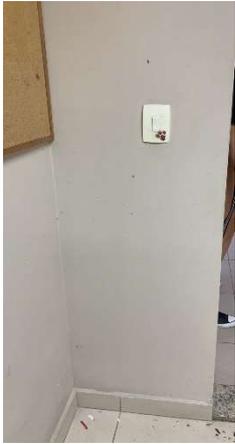
<p><i>Imagem 75 - Interruptor localizado no acesso ao refeitório do pavimento térreo, estão a 130cm do piso e possuem altura maior do que máxima recomendada pela norma.</i></p>	<p>Adequar interruptor às recomendações da norma.</p>	<p>Item 4.6.9 da NBR 9050:2020</p>

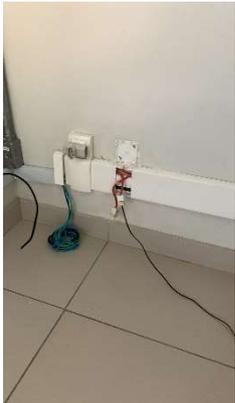
<p><i>Imagem 88 - Tomadas baixas localizadas na coordenação geral de gestão de pessoas 2, no 2º pavimento, estão a 30cm do piso e possui altura menor do que a mínima recomendada pela norma.</i></p>	<p>Adequar tomadas às recomendações da norma.</p>	<p>Item 4.6.9 da NBR 9050:2020</p>

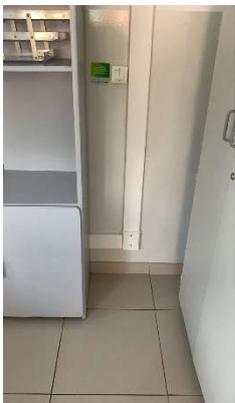
<p><i>Imagem 89 - Interruptor localizado na coordenação geral de gestão de pessoas 2, do 2º pavimento, estão a 120cm do piso e possuem altura maior do que máxima recomendada pela norma.</i></p>	<p>Adequar interruptor às recomendações da norma.</p>	<p>Item 4.6.9 da NBR 9050:2020</p>

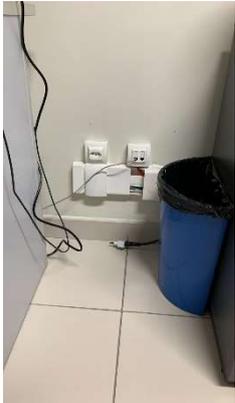
<p><i>Imagem 90 - Tomadas baixas localizadas na Diretoria de desenvolvimento institucional do 2º pavimento, estão a 35cm do piso e possui altura menor do que a mínima recomendada pela norma.</i></p>	<p>Adequar tomadas às recomendações da norma.</p>	<p>Item 4.6.9 da NBR 9050:2020</p>

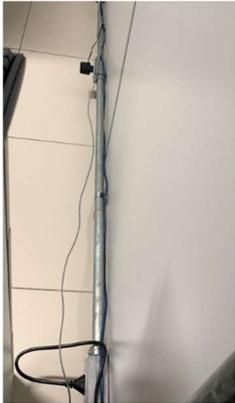
<p><i>Imagem 91 - Tomadas baixas localizadas na Diretoria de desenvolvimento institucional do 2º pavimento, estão a 10cm do piso e possui altura menor do que a mínima recomendada pela norma.</i></p>	<p>Adequar tomadas às recomendações da norma.</p>	<p>Item 4.6.9 da NBR 9050:2020</p>

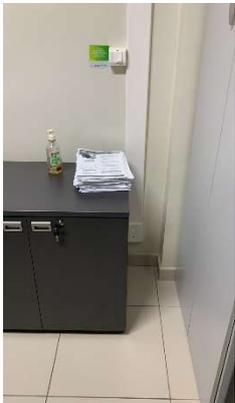
<p><i>Imagem 92 - Interruptor localizado na Diretoria de desenvolvimento institucional, do 2º pavimento, estão a 120cm do piso e possuem altura maior do que máxima recomendada pela norma.</i></p>	<p>Adequar interruptor às recomendações da norma.</p>	<p>Item 4.6.9 da NBR 9050:2020</p>

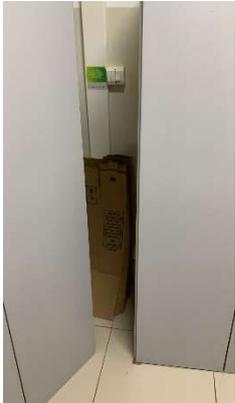
<p><i>Imagem 93 - Interruptor localizado no Dep. De Adm e planejamento financeiro orçamentário, do 2° pavimento, estão a 120cm do piso e possuem altura maior do que máxima recomendada pela norma.</i></p>	<p>Adequar interruptor às recomendações da norma.</p>	<p>Item 4.6.9 da NBR 9050:2020</p>

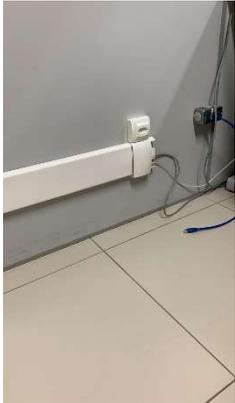
<p><i>Imagem 94 - Tomadas baixas localizadas no Dep. De Adm e planejamento financeiro orçamentário do 2° pavimento, estão a 30cm do piso e possui altura menor do que a mínima recomendada pela norma.</i></p>	<p>Adequar tomadas às recomendações da norma.</p>	<p>Item 4.6.9 da NBR 9050:2020</p>

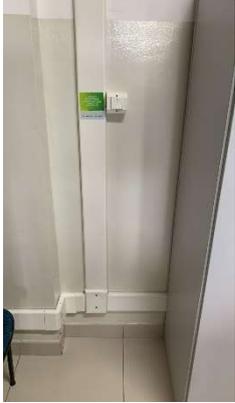
<p><i>Imagem 97 - Interruptor localizado na sala de coordenação de contratos do 2º pavimento, estão a 120cm do piso e possuem altura maior do que máxima recomendada pela norma.</i></p>	<p>Adequar interruptor às recomendações da norma.</p>	<p>Item 4.6.9 da NBR 9050:2020</p>

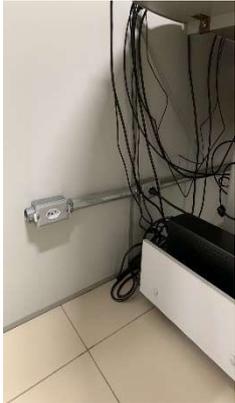
<p><i>Imagem 98 - Tomadas baixas localizadas na sala de Diretoria de adm e planejamento do 2º pavimento, estão a 30cm do piso e possui altura menor do que a mínima recomendada pela norma.</i></p>	<p>Adequar tomadas às recomendações da norma.</p>	<p>Item 4.6.9 da NBR 9050:2020</p>

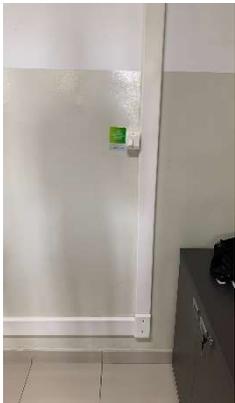
<p><i>Imagem 99 - Interruptor localizado na sala de Diretoria de adm e planejamento do 2º pavimento, estão a 120cm do piso e possuem altura maior do que máxima recomendada pela norma.</i></p>	<p>Adequar interruptor às recomendações da norma.</p>	<p>Item 4.6.9 da NBR 9050:2020</p>

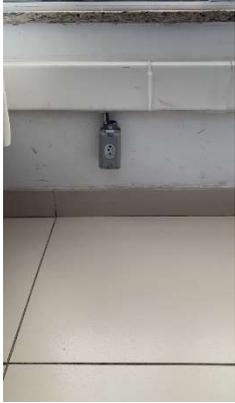
<p><i>Imagem 100 - Tomadas baixas localizadas na Diretoria de extensão e relações comunitárias do 2º pavimento, estão a 16cm do piso e possui altura menor do que a mínima recomendada pela norma.</i></p>	<p>Adequar Tomadas às recomendações da norma.</p>	<p>Item 4.6.9 da NBR 9050:2020</p>

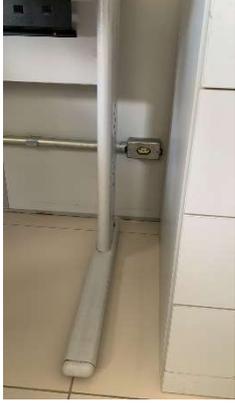
<p><i>Imagem 101 - Tomadas baixas localizadas na Diretoria de extensão e relações comunitárias do 2º pavimento, estão a 30cm do piso e possui altura menor do que a mínima recomendada pela norma.</i></p>	<p>Adequar Tomadas às recomendações da norma.</p>	<p>Item 4.6.9 da NBR 9050:2020</p>

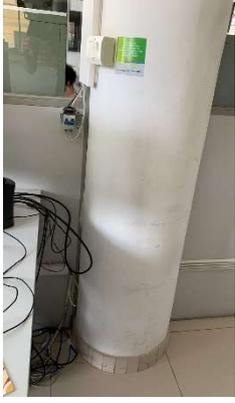
<p><i>Imagem 102 - Interruptores localizados na Diretoria de extensão e relações comunitárias do 2º pavimento, estão a 120cm do piso e possui altura maior do que a máxima recomendada pela norma.</i></p>	<p>Adequar interruptor às recomendações da norma.</p>	<p>Item 4.6.9 da NBR 9050:2020</p>

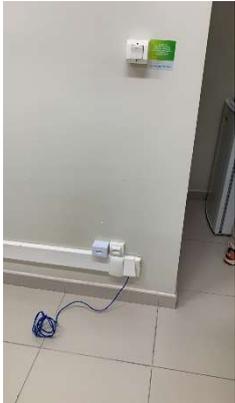
<p><i>Imagem 106 - Tomadas baixas localizadas na sala de Direção Geral do 2º pavimento, estão a 30cm do piso e possui altura menor do que a mínima recomendada pela norma.</i></p>	<p>Adequar tomadas às recomendações da norma.</p>	<p>Item 4.6.9 da NBR 9050:2020</p>

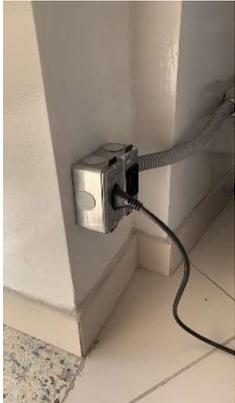
<p><i>Imagem 107 - Tomadas baixas localizadas no Gabinete do 2º pavimento, estão a 20cm do piso e possui altura menor do que a mínima recomendada pela norma.</i></p>	<p>Adequar tomadas às recomendações da norma.</p>	<p>Item 4.6.9 da NBR 9050:2020</p>

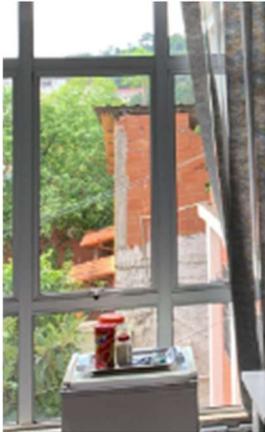
<p><i>Imagem 116 - Comandos de todas as janelas da edificação estão a 110cm de altura do piso.</i></p>	<p>Comandos estão conforme sugestões da norma.</p>	<p>Item 4.6.9 da NBR 9050:2020</p>
<p>CAIXAS DE PASSAGEM</p>
