TIPO DE DOCUMENTO: RELATÓRIO DE ACESSIBILIDADE	NÚMERO DO DOCUMENTO: ARQ-RA-IFSUD-JF-R00-004	REV. 0
	TÍTULO DO DOCUMENTO: RELATÓRIO DE ACESSIBILIDADE – IF SUDESTE JUIZ DE FORA MG		FOLHA: 1 /41

RELATÓRIO DE ACESSIBILIDADE
BLOCO - B

**INSTITUTO FEDERAL DE EDUCAÇÃO, CIÊNCIA E TECNOLOGIA DO
SUDESTE DE MINAS GERAIS**

Juiz de Fora - MG

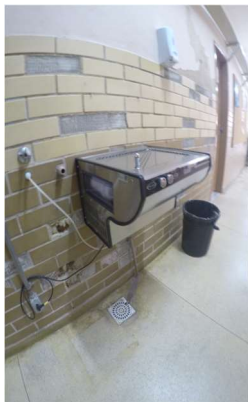
Imagem 6 - Bebedouro do térreo do bloco B apenas com uma altura e sem sinalização tátil de alerta.

Instalação de um novo bebedouro em altura apropriada, e instalação de piso tátil de alerta.

Item 8.5.1 da NBR 9050:2020

Item 6.8 da NBR 16537:2020

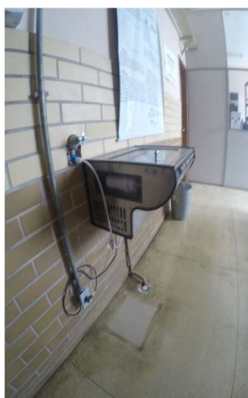
Imagem 7 – Bebedouro 2º pavimento do bloco B apenas com uma altura e sem sinalização tátil de alerta.

Instalação de um novo bebedouro em altura apropriada, e instalação de piso tátil de alerta.

Item 8.5.1 da NBR 9050:2020

Item 6.8 da NBR 16537:2020

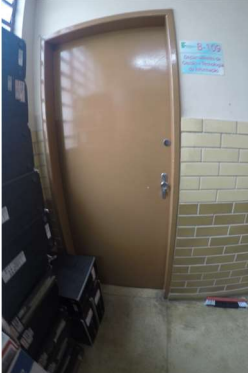
<p><i>Imagem 11 - Porta sala B 109 - sem sinalização em relevo, não possui maçaneta do tipo alavanca.</i></p>	<p>Instalação de placa de sinalização em relevo, troca de maçaneta para do tipo alavanca.</p>	<p>Item 4.6.6.1 da NBR 9050:2020 Item 5.4.1 da NBR 9050:2020</p>

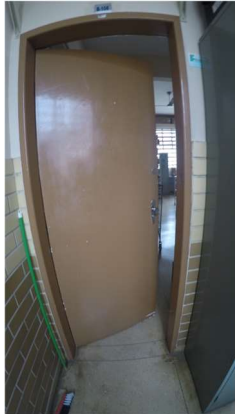
<p><i>Imagem 12 - Porta Sala B- 108 sem sinalização em relevo, não possui maçaneta do tipo alavanca.</i></p>	<p>Instalação de placa de sinalização em relevo, troca de maçaneta para do tipo alavanca.</p>	<p>Item 4.6.6.1 da NBR 9050:2020 Item 5.4.1 da NBR 9050:2020</p>

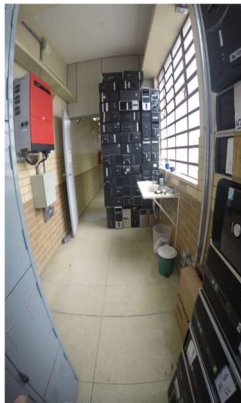
<p><i>Imagem 13 – Circulação térreo possui itens que dificultam a circulação.</i></p>	<p>Os corredores devem ter faixa livre de obstáculos. Mobiliários e Objetos que dificultam a circulação devem ser removidos.</p>	<p>Item 6.11 da NBR 9050:2020</p>

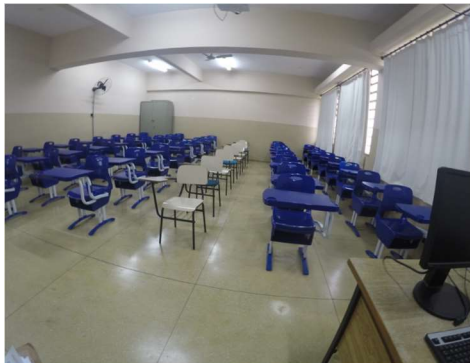
Imagem 17 - Sala B-106 não possui mesa acessível identificada.

Incluir mesa acessível no ambiente.

Item 9.3 da NBR 9050:2020

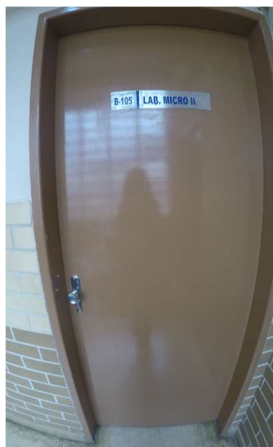
Imagem 18 - Porta sala B-105 sem sinalização em relevo, não possui maçaneta do tipo alavanca.

Instalação de placa de sinalização em relevo, troca de maçaneta para do tipo alavanca.

Item 4.6.6.1 da NBR 9050:2020
Item 5.4.1 da NBR 9050:2020

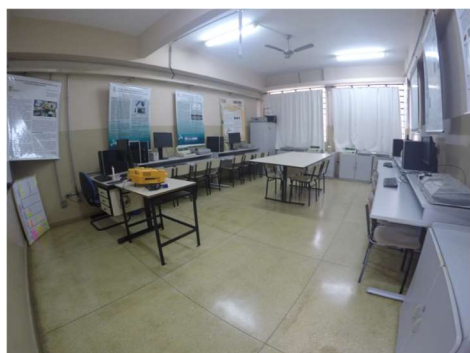
Imagem 19 - Sala B-105 não possui mesa acessível identificada.

Incluir mesa acessível no ambiente.

Item 9.3 da NBR 9050:2020

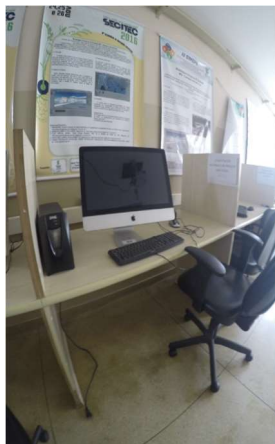
Imagem 23 - Sala B-204 não possui mesa acessível identificada.

Incluir mesa acessível no ambiente.

Item 9.3 da NBR 9050:2020

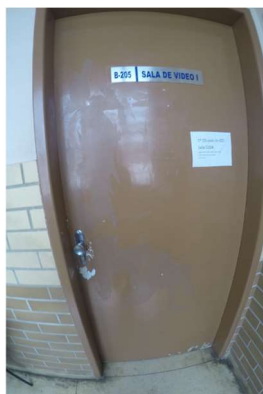
Imagem 24 - Porta sala B-205 sem sinalização em relevo, não possui maçaneta do tipo alavanca.

Instalação de placa de sinalização em relevo, troca de maçaneta para do tipo alavanca.

Item 4.6.6.1 da NBR 9050:2020
Item 5.4.1 da NBR 9050:2020

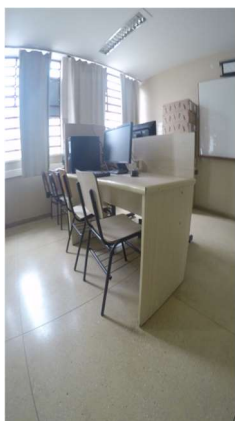
Imagem 25 - Sala B-205 não possui mesa acessível identificada.

Incluir mesa acessível no ambiente.

Item 9.3 da NBR 9050:2020

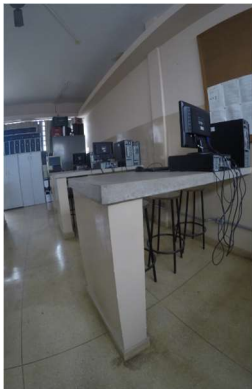
Imagem 35 – Bancadas de trabalho Sala B 201 não possuem a altura máxima permitida pela norma.

Modificar pelo menos uma das bancadas de trabalho para uma que possa atender as exigências da norma referida.

Item 9.3 da NBR 9050:2020

Item 9.3.1.3 da NBR 9050:2020

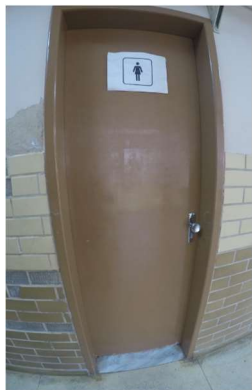
Imagem 36 - Porta Sanitário Feminino 1º pavimento sem sinalização em relevo, não possui maçaneta do tipo alavanca, vão da porta menor do que estabelecido pela norma.

Instalação de placa de sinalização em relevo, troca de maçaneta para do tipo alavanca, adaptar o vão conforme norma.

Item 4.6.6.1 da NBR 9050:2020

Item 5.4.1 da NBR 9050:2020

Item 6.11.2.1 da NBR 9050:2020

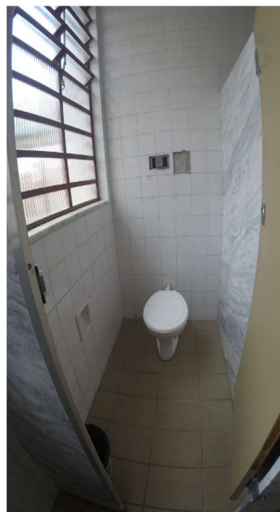
Imagem 37 - Porta do boxe em sanitário feminino 1º pavimento abre para dentro sem ter um raio mínimo de circulação dentro dos boxes.

Mudar sentido de abertura das portas para fora do boxe.

Item 7.10.1 da NBR 9050:2020

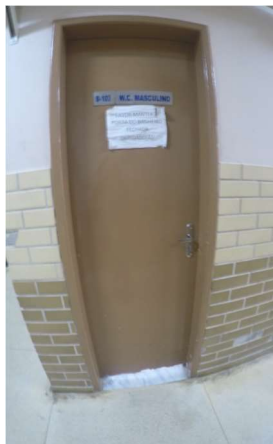
Imagem 38 - Porta Sanitário masculino térreo sem sinalização em relevo, não possui maçaneta do tipo alavanca, vão da porta menor do que estabelecido pela norma.

Instalação de placa de sinalização em relevo, troca de maçaneta para do tipo alavanca, adaptar o vão conforme norma.

Item 4.6.6.1 da NBR 9050:2020
Item 5.4.1 da NBR 9050:2020
Item 6.11.2.1 da NBR 9050:2020

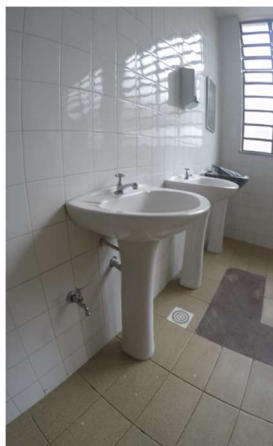
Imagem 39 - Lavatório em Sanitário Masculino coletivo térreo não está de acordo com a norma.

Instalação de um novo lavatório que atenda os critérios mínimos estabelecidos pela norma.

Item 7.10.3 da NBR 9050:2020

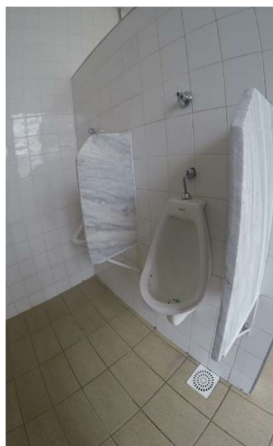
Imagem 40 - Mictório em sanitário Masculino coletivo térreo não está de acordo com a norma.

Adaptar pelo menos um dos Mictórios conforme estabelecido pela norma. Adaptando altura e instalando barras de apoio.

Item 7.10.4 da NBR 9050:2020

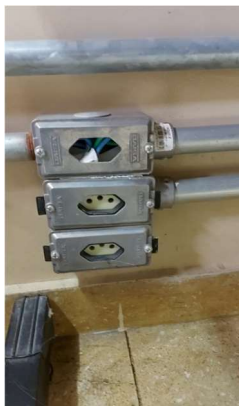
Imagem 58 - Tomadas baixas localizadas no laboratório de informática I do pavimento térreo estão a 12, 18 e a 23cm do piso, e possuem altura menor do que a mínima recomendada pela norma.

Adequar tomadas às recomendações da norma.

Item 4.6.9 da NBR 9050:2020

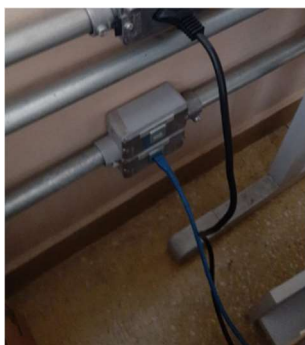
Imagem 65 - Tomadas baixas localizadas na sala de tecnologia da informação do pavimento térreo estão a 25 e 30cm do piso e possuem altura menor do que a mínima recomendada pela norma.

Adequar tomadas às recomendações da norma.

Item 4.6.9 da NBR 9050:2020

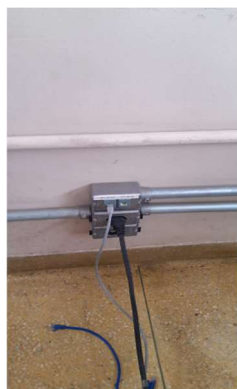
Imagem 66 – Tomadas na sala de Despertamento de Gestão de TI no pavimento térreo, estão a 25,30 e 35cm do piso e possuem altura menor do que a mínima recomendada pela norma.

Adequar tomadas às recomendações da norma.

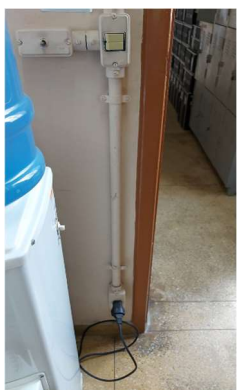
Imagem 67 - Tomadas baixas localizadas na sala de Departamento de gestão de TI do pavimento térreo estão a 25cm do piso, e possuem altura menor do que a mínima recomendada pela norma, da mesma maneira o interruptor e comando do ventilador localizados no ambiente possuem altura 105cm do piso também não atendendo as recomendações da NBR.

Adequar tomadas e comandos às recomendações da norma.

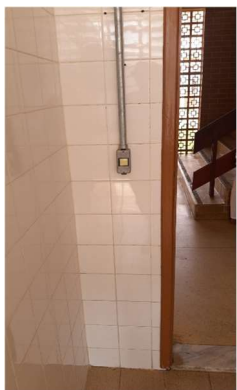
Imagem 69 - Interruptor localizado no sanitário feminino do pavimento térreo está a 110cm do piso e possui altura maior do que a máxima recomendada pela norma.

Adequar Interruptor às recomendações da norma.

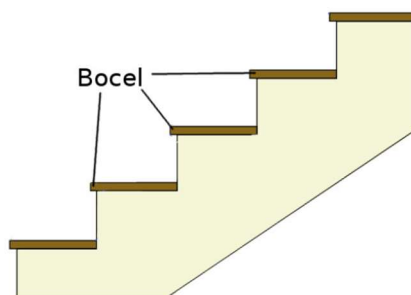
Figura 1 – Sugestão de adequação escada.

Escadas – A escada existente possui pisos que não possuem dimensões constantes variando entre 0,27m a 0,30m e espelhos de 0,17m e não está dentro das exigências da NBR 9050:2020 item 6.8.2 alínea ‘a’ e ‘b’. Assim, para poder se adequar a norma a sugestão é que seja instalado Bocel nos degraus aumentando assim o dimensionamento do piso onde necessário, conforme figura ilustrativa abaixo:

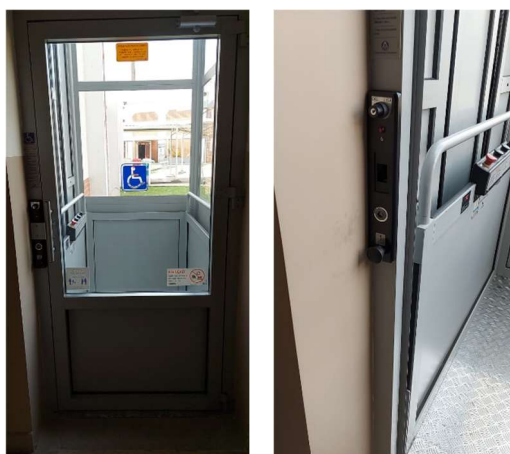
Figura 2 – PLATAFORMA ELEVATÓRIA

A **plataforma elevatória** está funcionando perfeitamente e está dentro das dimensões mínimas estabelecido pela norma ABNT NBR ISSO 9386- 1:2013 - Tabela 05, Pág. 42, e estão classificadas como plataforma vertical com caixa de enclausuramento, no modelo Easy Vertical da ThyssenKrupp Elevadores, com percurso de até 4000mm, velocidade nominal de 6m/min, e carga nominal mínima de 250kg (podendo ser utilizada por apenas um usuário em pé como em cadeira de rodas). Mas deverá receber sinalização

de identificação de pavimento em relevo e em braile e sinalização de área de resgate para pessoas com deficiência. A plataforma possui dimensões de (90x140cm), os comandos internos estão a 100cm.

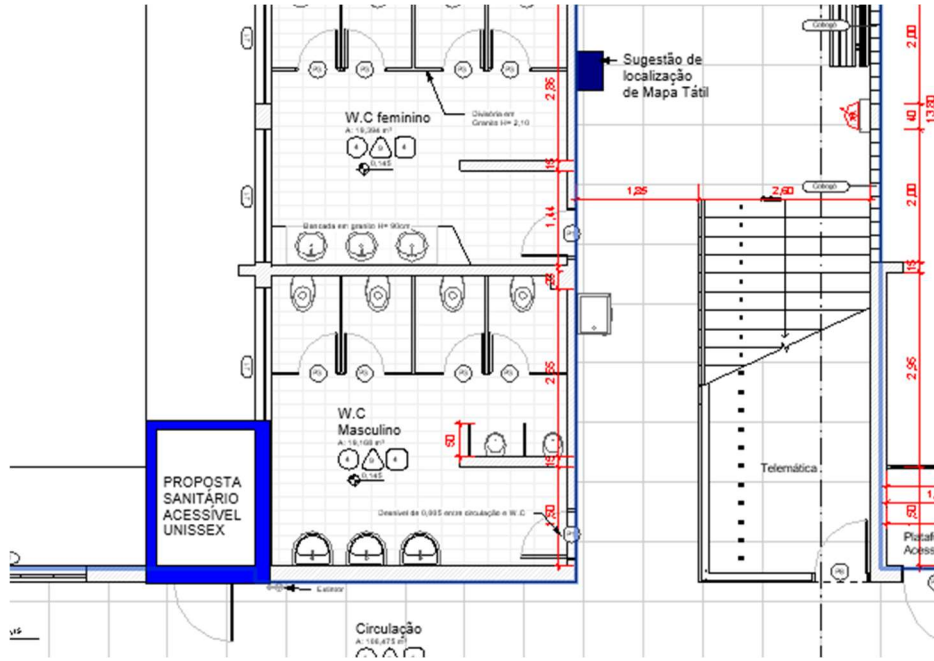
Figura 3 – Proposta sanitário acessível e localização Mapa tátil, pavimento térreo.

Circulação – Alguns corredores internos possuem largura menor que 2,30cm, e nesse caso o mais adequado é a inclusão de mapa tátil conforme sugestão nas figuras nº 03 e 04. Mobiliários e objetos existentes devem receber sinalização adequada. Os bebedouros precisam ser modificados para poderem atender a norma com duas alturas e sinalização adequada.
