ENGENHARIA E ARQUITETURA	TIPO DE DOCUMENTO: RELATÓRIO DE ACESSIBILIDADE	NÚMERO DO DOCUMENTO: ARQ-RA-IFSUD-JF-R00-004	REV. 0
	TÍTULO DO DOCUMENTO: RELATÓRIO DE ACESSIBILIDADE – IF SUDESTE JUIZ DE FORA MG		FOLHA: 01 / 08

RELATÓRIO DE ACESSIBILIDADE CANTINA

**INSTITUTO FEDERAL DE EDUCAÇÃO, CIÊNCIA E TECNOLOGIA DO
SUDESTE DE MINAS GERAIS**

Juiz de Fora - MG

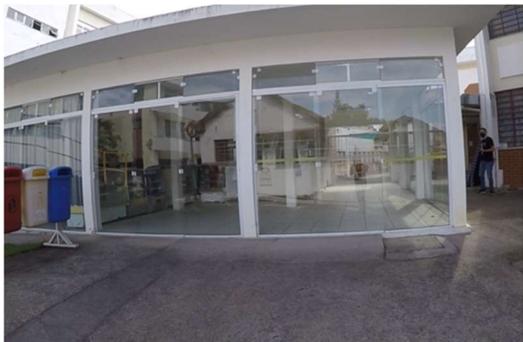
<p><i>Imagem 1 – Acesso a cantina não possui piso tátil direcional, e desníveis não possuem sinalização.</i></p>	<p>Instalar piso tátil direcional, e alerta, sinalizar o local de forma adequada.</p>	<p>Item 7.3 da NBR 16537:2016</p> <p>Item 5.3.2.2 da NBR 9050:2020</p> <p>Item 5.4.6 da NBR 9050:2020</p>

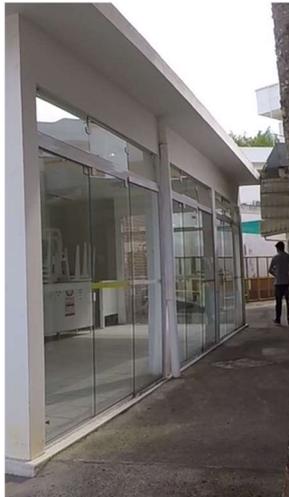
<p><i>Imagem 2 - Porta de acesso a cantina não possui sinalização.</i></p>	<p>Instalar sinalização visual na porta.</p>	<p>Item 6.11.2.13 da NBR 9050:2020</p>

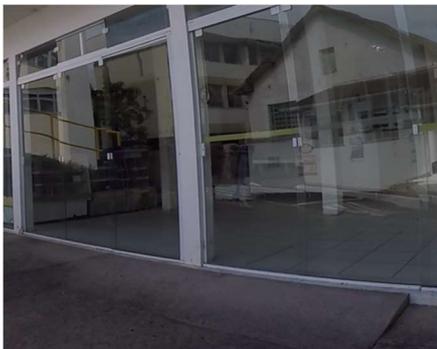
Imagem 3 - Porta de acesso a cantina não possui sinalização. Acesso possui rampa que não atende as especificações da norma, trilhos da porta dificultam o acesso de P.M.R.

Item 6.6 da NBR 9050:2020

Item 6.11.2.11 da NBR 9050:2020

Item 6.11.2.13 da NBR 9050:2020

Circulação e Ambiente – A rampa de acesso não possui dimensões com inclinação adequada, deve ser previsto uma nova rampa com inclinação de 8,33% e 60cm de comprimento. Os pisos de calçada externa da edificação devem ser de superfícies instáveis, a calçada lateral da cantina possui pisos variáveis o que causa instabilidade. Balcão de atendimento dentro da rota acessível devem ser identificados.

Instalar sinalização visual na porta.
Construir nova rampa de acesso e nivelar ela na altura do trilho da porta.

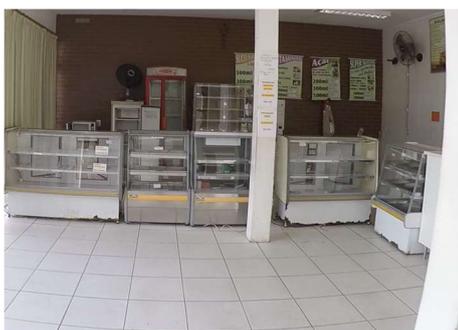
Imagem 4 – A Cantina não possui balcão de atendimento acessível.

Item 6.1 da NBR 9050:2020

Item 9.2.1 da NBR 9050:2020

Item 10.15.8 da NBR 9050:2020

Instalar rota acessível e instalar e identificar balcão de atendimento acessível no ambiente.

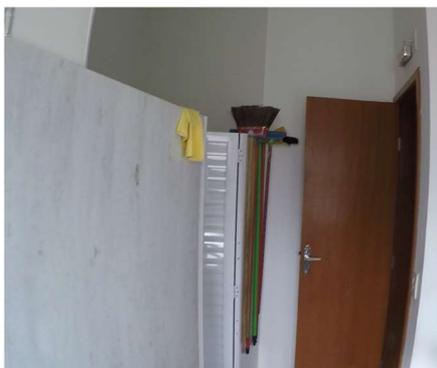
Imagem 5 – Sanitário destinadas a funcionários não possui espaço para circulação para P.M.R, Portas dos boxes não possuem vão mínimo permitido, bancada do lavatório possui altura maior do que a máxima permitida.

Item 7.10.1 da NBR 9050:2020

Item 7.10.3 da NBR 9050:2020

Modificar o layout do ambiente, modificar portas dos boxes, instalar barras de apoio, modificar altura da bancada.

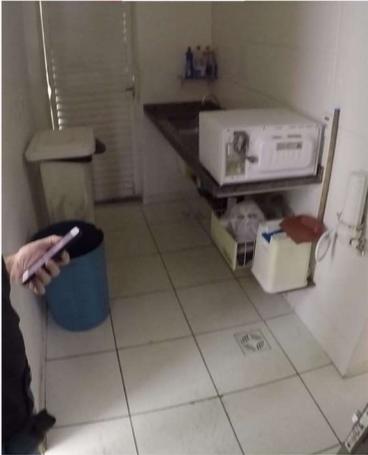
<p><i>Imagem 6 – Objetos na circulação interna dificultam a circulação. Bancada possui altura maior que a máxima permitida.</i></p>	<p>Remover objetos que dificultam a circulação. Modificar altura da bancada.</p>	<p>Item 6.11 da NBR 9050:2020 Item 9.2 da NBR 9050:2020</p>

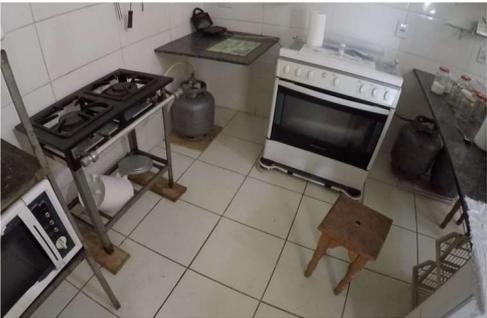
<p><i>Imagem 7 – Altura das bancadas, alcances manuais, circulação interna da cozinha não estão conforme a norma.</i></p>	<p>Modificar layout do ambiente.</p>	<p>Item 10.9.7 da NBR 9050:2020</p>
