TIPO DE DOCUMENTO: RELATÓRIO DE ACESSIBILIDADE	NÚMERO DO DOCUMENTO: ARQ-RA-IFSUD-JF-R00-004	REV. 0
	TÍTULO DO DOCUMENTO: RELATÓRIO DE ACESSIBILIDADE – IF SUDESTE JUIZ DE FORA MG		FOLHA: 1 / 51

RELATÓRIO DE ACESSIBILIDADE
BLOCO - D

**INSTITUTO FEDERAL DE EDUCAÇÃO, CIÊNCIA E TECNOLOGIA DO
SUDESTE DE MINAS GERAIS**

Juiz de Fora - MG

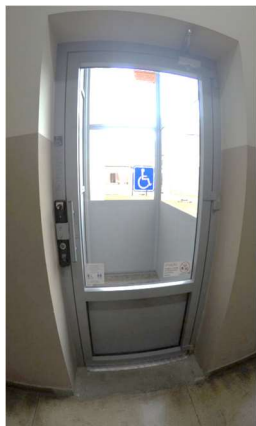
Imagem 7 - Acesso a Plataforma elevatória sem identificação de pavimento.

Instalação de placa de identificação de pavimento.

Item 5.4.5 da NBR 9050:2020

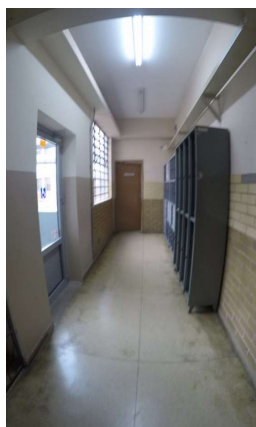
Imagem 8 - Circulação interna do térreo Bloco D - não possui rota acessível.

Instalação de Piso tátil direcional e de alerta

Item 7.3 da NBR 16537:2016

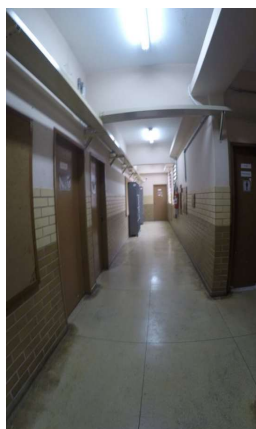
Imagem 9 - Circulação interna do 1º pavimento Bloco D - não possui rota acessível.

Instalação de Piso tátil direcional e de alerta.

Item 7.3 da NBR 16537:2016

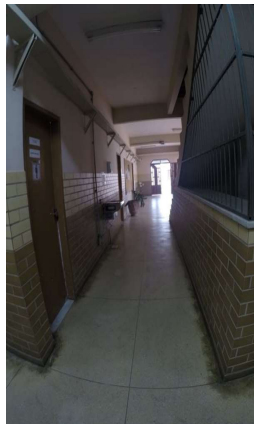
Imagem 10 - Circulação interna do térreo Bloco D - não possui rota acessível.

Instalação de Piso tátil direcional e de alerta.

Item 7.3 da NBR 16537:2016

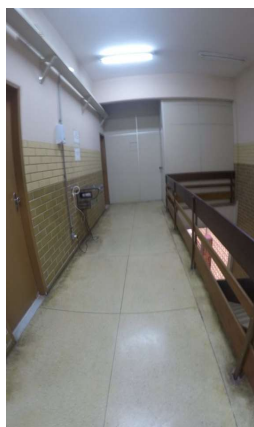
Imagem 11 - Circulação interna 1º pavimento Bloco D não possui rota acessível.

Instalação de Piso tátil direcional e de alerta.

Item 7.3 da NBR 16537:2016

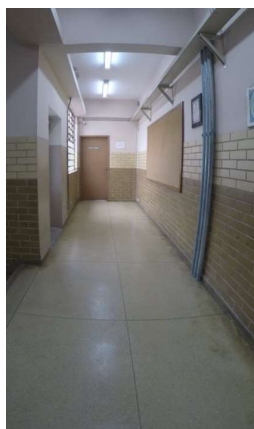
Imagem 12 - Circulação interna do 1º pavimento Bloco D não possui rota acessível.

Instalação de Piso tátil direcional e de alerta.

Item 7.3 da NBR 16537:2016

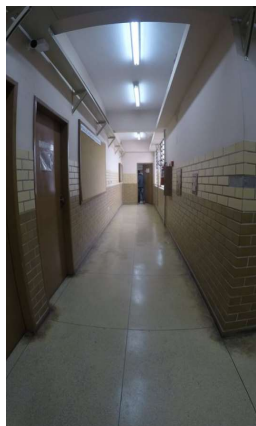
Imagem 13 - Circulação interna do 1º pavimento
Bloco D não possui rota acessível.

Instalação de Piso
tátil direcional e de
alerta.

Item 7.3 da NBR
16537:2016

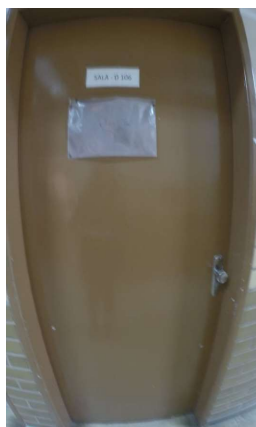
Imagem 14 - Porta D 106 - sem sinalização em relevo
e não possui maçaneta do tipo alavanca.

Instalação de placa
de sinalização em
relevo, troca de
maçaneta para do
tipo alavanca.

Item 4.6.6.1 da NBR
9050:2020

Item 5.4.1 da NBR
9050:2020

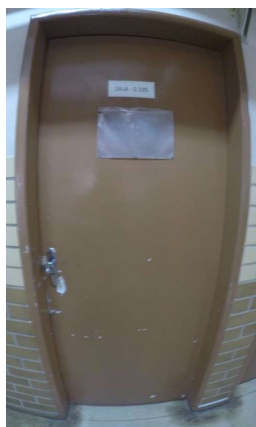
Imagem 15 - Porta D – 105 sem sinalização em
relevo e não possui maçaneta do tipo alavanca.

Instalação de placa
de sinalização em
relevo, troca de
maçaneta para do
tipo alavanca.

Item 4.6.6.1 da NBR
9050:2020

Item 5.4.1 da NBR
9050:2020

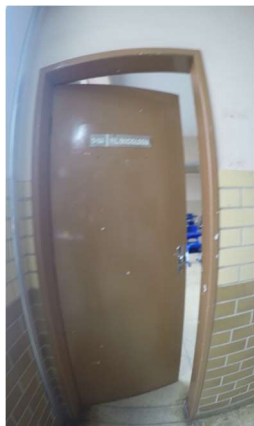
Imagem 16 - Porta D 104 - sem sinalização em relevo e não possui maçaneta do tipo alavanca.

Instalação de placa de sinalização em relevo, troca de maçaneta para do tipo alavanca.

Item 4.6.6.1 da NBR 9050:2020

Item 5.4.1 da NBR 9050:2020

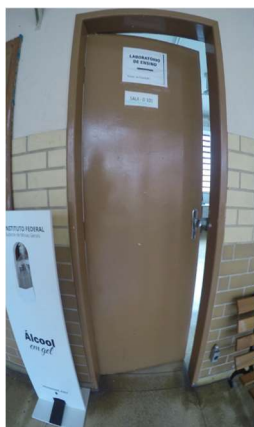
Imagem 17 - Porta D 101 - sem sinalização em relevo e não possui maçaneta do tipo alavanca.

Instalação de placa de sinalização em relevo, troca de maçaneta para do tipo alavanca.

Item 4.6.6.1 da NBR 9050:2020

Item 5.4.1 da NBR 9050:2020

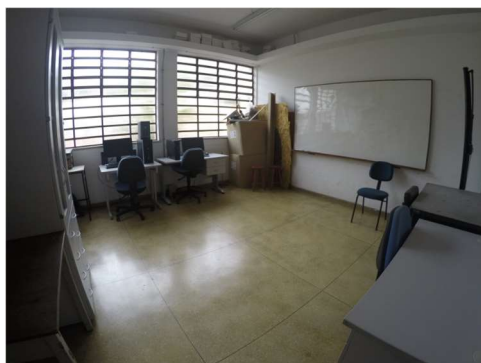
Imagem 18 – Sala D 101 não possui mesa acessível identificada.

Identificar mesa acessível no ambiente.

Item 9.3 da NBR 9050:2020

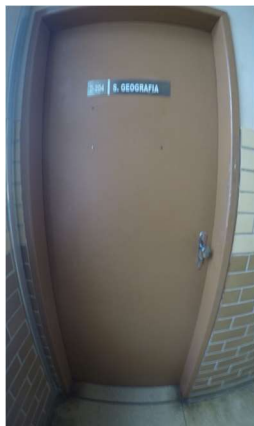
Imagem 18 - Porta Sala D 204 - sem sinalização em relevo e não possui maçaneta do tipo alavanca.

Item 4.6.6.1 da NBR 9050:2020
Item 5.4.1 da NBR 9050:2020

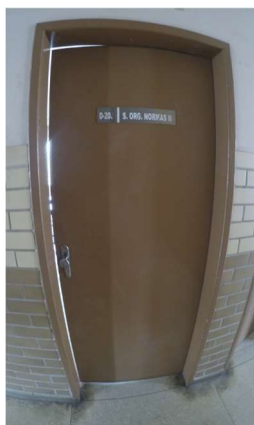
Imagem 19 - Porta Sala D 201 - sem sinalização em relevo e não possui maçaneta do tipo alavanca.

Item 4.6.6.1 da NBR 9050:2020
Item 5.4.1 da NBR 9050:2020

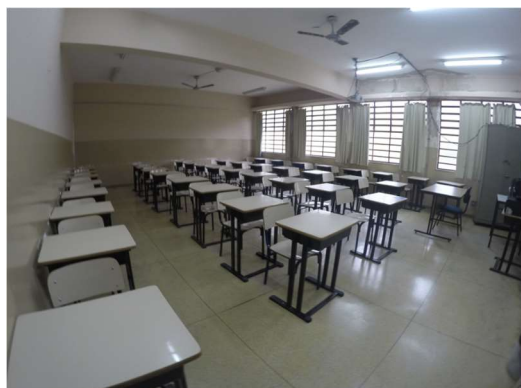
Imagem 20 – Sala D 201 não possui mesa acessível identificada.

Identificar mesa acessível no ambiente.

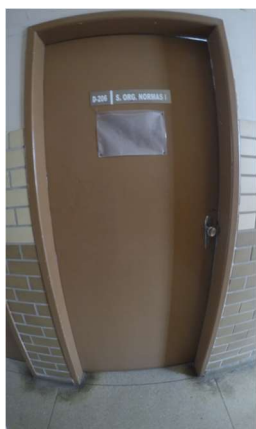
Imagem 21 - Porta Sala D 206 sem sinalização em relevo e não possui maçaneta do tipo alavanca.

Item 5.4.1 da NBR 9050:2020

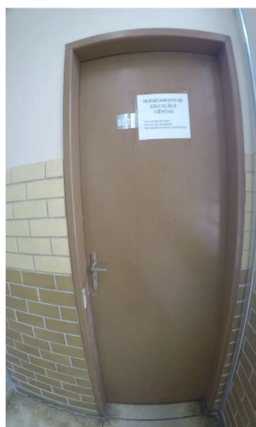
Imagem 22 - Porta Sala D 207 - sem sinalização em relevo.

Item 5.4.1 da NBR 9050:2020

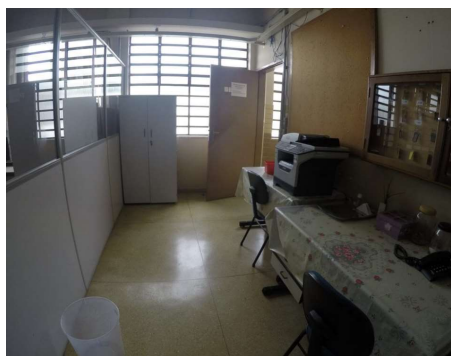
Imagem 23 - Circulação interna sala D 207 possui mobiliários que dificultam a circulação. Portas do ambiente não possuem maçaneta do tipo alavanca e sinalização em relevo.

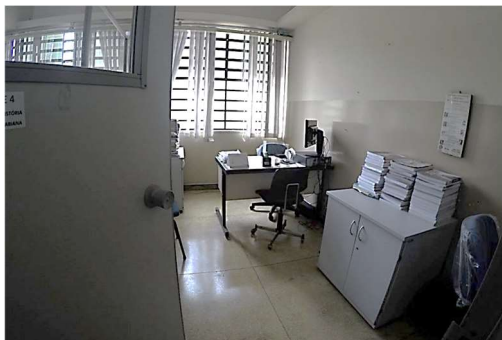
Imagem 27 - Ambiente dentro da Sala D 207 não possui mesa acessível para atendimento ao público.

Item 9.2.1 da NBR 9050:2020

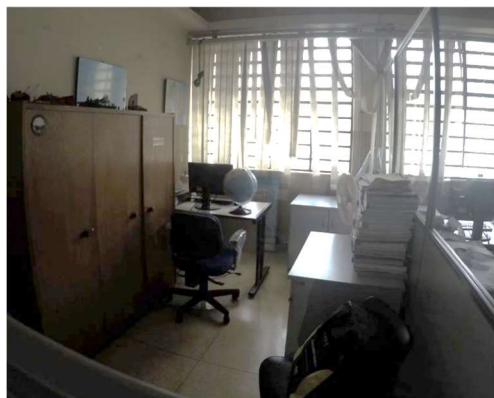
Imagem 28 - Ambiente dentro da Sala D 207 não possui mesa acessível para atendimento ao público, não possui espaço para manobra de P.C.R.

Item 4.3.5 da NBR 9050:2020

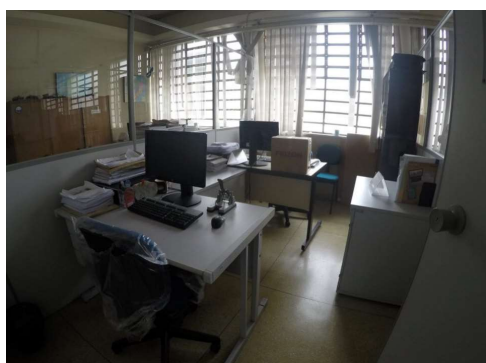
Imagem 29 - Ambiente dentro da Sala D 207 não possui mesa acessível para atendimento ao público, não possui espaço para manobra de P.C.R.

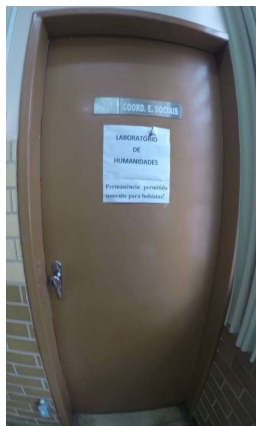
Imagem 33 - Porta Sala D 201 - sem sinalização em relevo e não possui maçaneta do tipo alavanca.

Item 5.4.1 da NBR 9050:2020

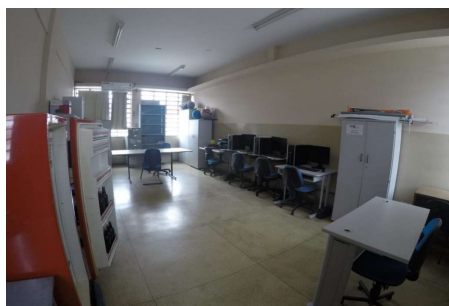
Imagem 34 – Sala D 201 - não possui mesa acessível identificada.

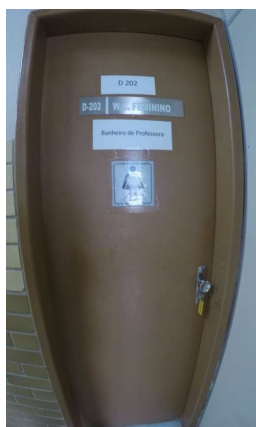
Imagem 35 - Porta Sala D 202 Sanitário Feminino 1º pavimento - sem sinalização em relevo, não possui maçaneta do tipo alavanca, vão da porta menor do que estabelecido pela norma.

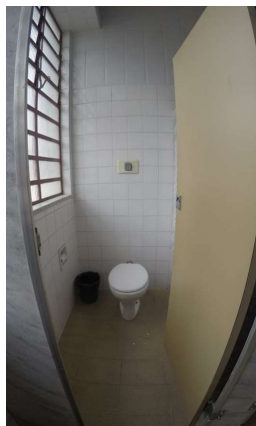
Imagem 36 - Porta do boxe em sanitário feminino do 1º pavimento abre para dentro sem ter um raio mínimo de circulação dentro dos boxes.

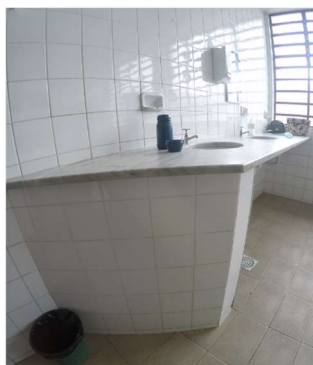
Imagem 37 – Altura da bancada do sanitário feminino no 1º pavimento possui altura maior do que a máxima permitida.

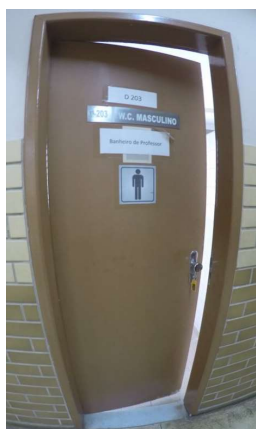
Imagem 38 - Porta D 203 – Sanitário Masculino 1º pavimento sem sinalização em relevo, não possui maçaneta do tipo alavanca, vão da porta menor do que estabelecido pela norma.

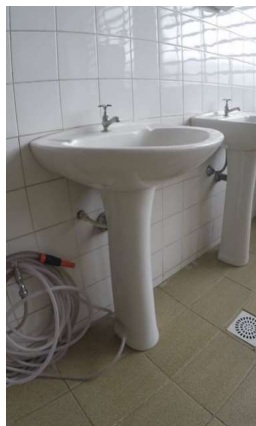
Imagem 39 - Lavatório em Sanitário Masculino do coletivo 1º pavimento não está de acordo com a norma.

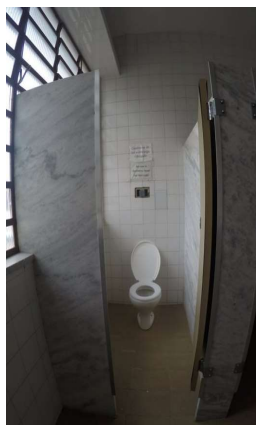
Imagem 40 - Porta do boxe em sanitário masculino no 1º pavimento abre para dentro sem ter um raio mínimo de circulação dentro dos boxes.

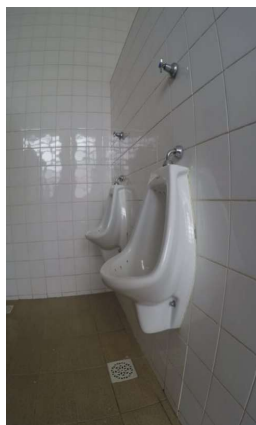
Imagem 41 - Mictório em sanitário Masculino no 1º pavimento coletivo não está de acordo com a norma.

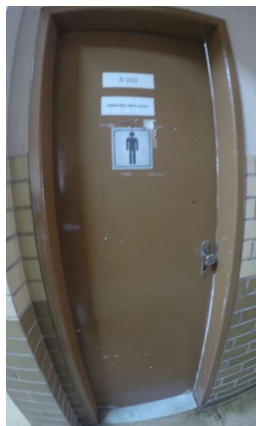
Imagem 42 - Porta Sala D 103 – Sanitário masculino no térreo, sem sinalização em relevo, não possui maçaneta do tipo alavanca, vão da porta menor do que estabelecido pela norma.

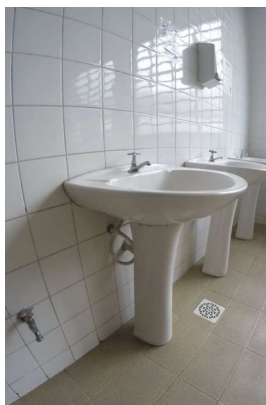
Imagem 43 - Lavatório em Sanitário Masculino coletivo no térreo não está de acordo com a norma.

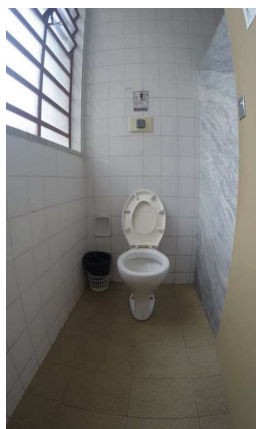
Imagem 44 - Porta do boxe em sanitário masculino no térreo abre para dentro sem ter um raio mínimo de circulação dentro dos boxes.

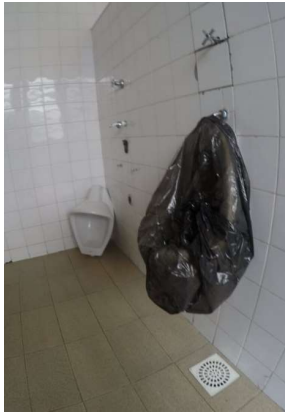
Imagem 45 - Mictório em sanitário Masculino coletivo o t rreo n o est  de acordo com a norma.

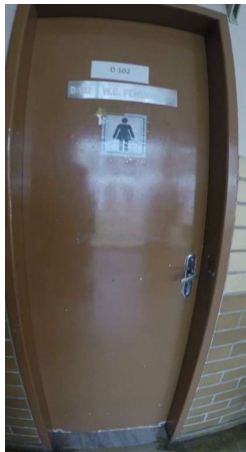
Imagem 46 - Porta Sala 102 sanit rio feminino t rreo sem sinaliza o em relevo.

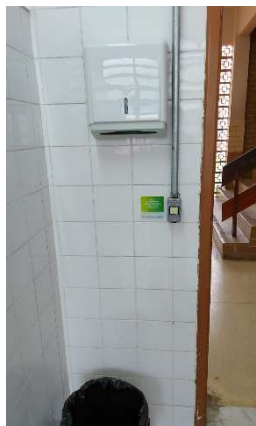
Imagem 49 - Interruptor localizado no banheiro feminino térreo está a 110cm do piso e possui altura maior do que a máxima recomendada pela norma.

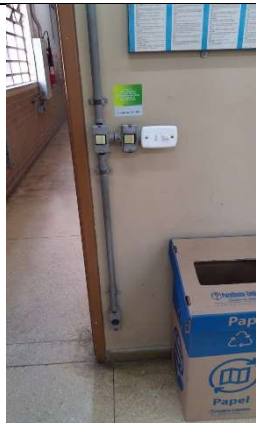
Imagem 70 - Interruptor localizado na sala D-107 a 105 cm do piso e tomada a 30 cm do piso, ambos possuem altura maior e menor, respectivamente, do que a máxima recomendada pela norma.

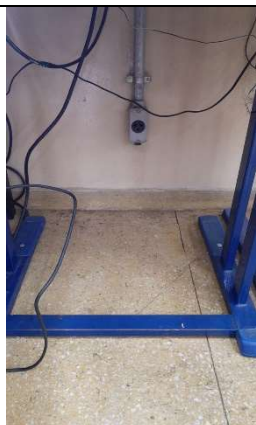
Imagem 71 - Tomada localizada na sala D-107 a 30 cm do piso, possuindo altura menor do que a recomendada pela norma.

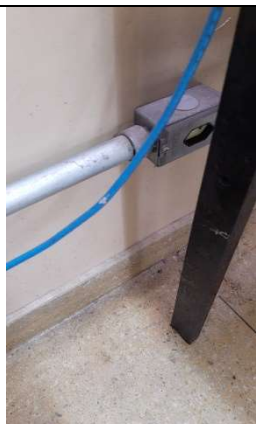
Imagem 72 - Tomada localizada na sala D-107 a 30 cm do piso, possuindo altura menor do que a recomendada pela norma.

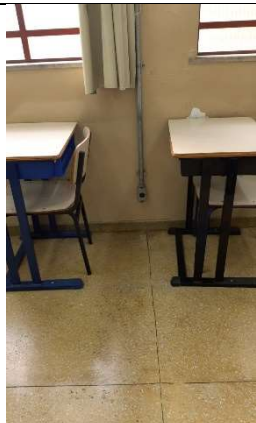
Imagem 73- Tomada localizada na sala D-107 a 30 cm do piso, possuindo altura menor do que a recomendada pela norma.

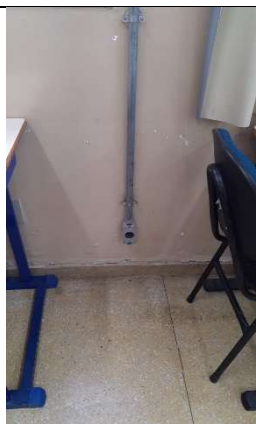
Imagem 74 - Tomada localizada na sala D-107 a 30 cm do piso, possuindo altura menor do que a recomendada pela norma.

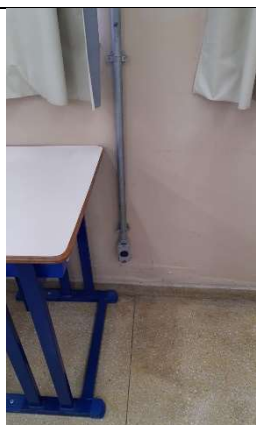
Imagem 75 - Tomada localizada na sala D-107 a 30 cm do piso, possuindo altura menor do que a recomendada pela norma.

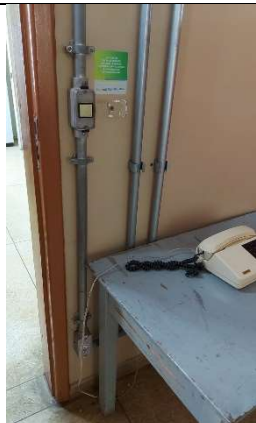
Imagem 76 - Interruptor localizado na sala D-201 a 105 cm do piso e tomada a 30 cm do piso, ambos possuem altura maior e menor, respectivamente, do que a máxima recomendada pela norma.

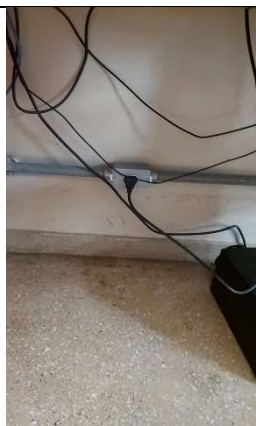
Imagem 77 - Tomada localizada na sala D-201 a 30 cm do piso, possuindo altura menor do que a recomendada pela norma.

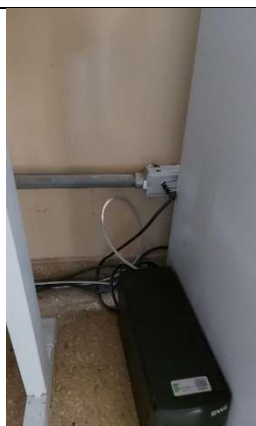
Imagem 78 - Tomada localizada na sala D-201 a 30 cm do piso, possuindo altura menor do que a recomendada pela norma.

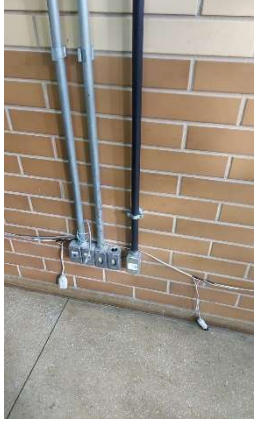
<p><i>Imagem 80 - Tomada localizada na sala D-201 a 30 cm do piso, possuindo altura menor do que a recomendada pela norma.</i></p>	<p>Adequar tomada às recomendações da norma.</p>	<p>Item 4.6.9 da NBR 9050:2020</p>

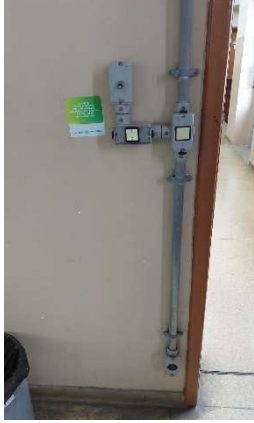
<p><i>Imagem 81 - Interruptor localizado na sala D-204 a 105 cm do piso e tomada a 30 cm do piso, ambos possuem altura maior e menor, respectivamente, do que a máxima recomendada pela norma.</i></p>	<p>Adequar Interruptor e tomada às recomendações da norma.</p>	<p>Item 4.6.9 da NBR 9050:2020</p>

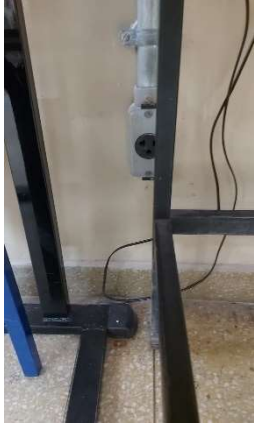
<p><i>Imagem 88 - Tomada localizada na sala D-205 a 30 cm do piso, possuindo altura menor do que a recomendada pela norma.</i></p>	<p>Adequar tomada às recomendações da norma.</p>	<p>Item 4.6.9 da NBR 9050:2020</p>

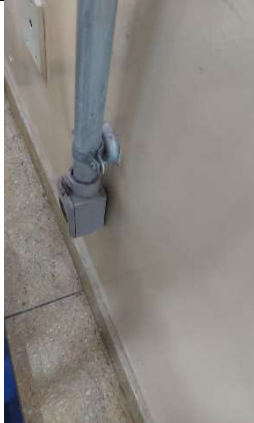
<p><i>Imagem 89 - Tomada localizada na sala D-205 a 30 cm do piso, possuindo altura menor do que a recomendada pela norma.</i></p>	<p>Adequar tomada às recomendações da norma.</p>	<p>Item 4.6.9 da NBR 9050:2020</p>

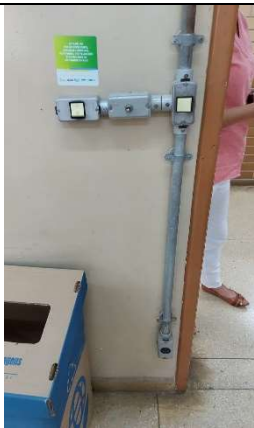
<p><i>Imagem 90- - Interruptor localizado na sala D-206 a 105 cm do piso e tomada a 30 cm do piso, ambos possuem altura maior e menor, respectivamente, do que a máxima recomendada pela norma</i></p>	<p>Adequar Interruptor e tomada às recomendações da norma.</p>	<p>Item 4.6.9 da NBR 9050:2020</p>

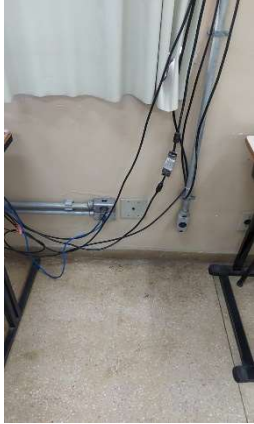
<p><i>Imagem 91 - Tomada localizada na sala D-206 a 30 cm do piso, possuindo altura menor do que a recomendada pela norma.</i></p>	<p>Adequar tomada às recomendações da norma.</p>	<p>Item 4.6.9 da NBR 9050:2020</p>

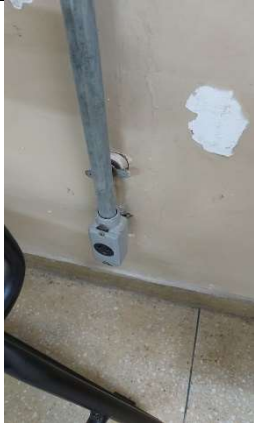
<p><i>Imagem 92 - Tomada localizada na sala D-206 a 30 cm do piso, possuindo altura menor do que a recomendada pela norma.</i></p>	<p>Adequar tomada às recomendações da norma.</p>	<p>Item 4.6.9 da NBR 9050:2020</p>

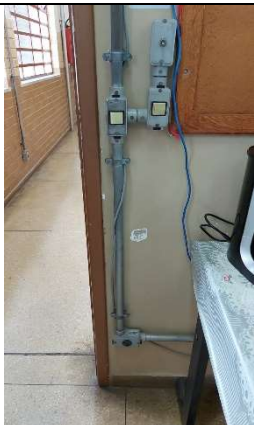
<p><i>Imagem 93 - Interruptor localizado na sala D-207 a 105 cm do piso e tomada a 30 cm do piso, ambos possuem altura maior e menor, respectivamente, do que a máxima recomendada pela norma</i></p>	<p>Adequar Interruptor e tomada às recomendações da norma.</p>	<p>Item 4.6.9 da NBR 9050:2020</p>

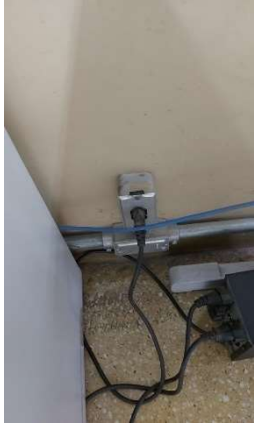
<p><i>Imagem 94 - Tomada localizada na sala D-207 a 30 cm do piso, possuindo altura menor do que a recomendada pela norma.</i></p>	<p>Adequar tomada às recomendações da norma.</p>	<p>Item 4.6.9 da NBR 9050:2020</p>

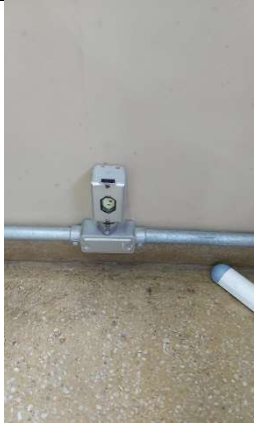
<p><i>Imagem 95 - Tomada localizada na sala D-207 a 30 cm do piso, possuindo altura menor do que a recomendada pela norma.</i></p>	<p>Adequar tomada às recomendações da norma.</p>	<p>Item 4.6.9 da NBR 9050:2020</p>

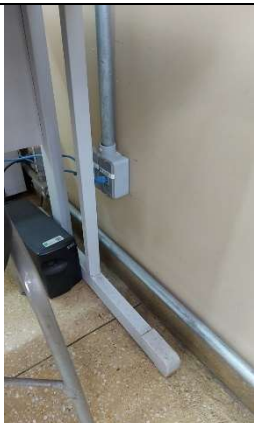
<p><i>Imagem 96 - Tomada localizada na sala D-207 a 20 cm do piso, possuindo altura menor do que a recomendada pela norma.</i></p>	<p>Adequar tomada às recomendações da norma.</p>	<p>Item 4.6.9 da NBR 9050:2020</p>

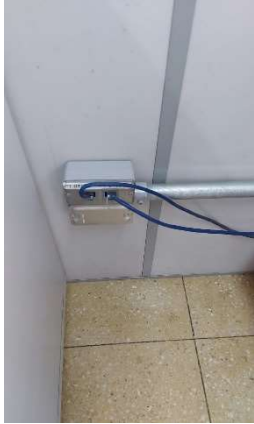
<p><i>Imagem 97 - Tomada localizada na sala D-207 a 20 cm do piso, possuindo altura menor do que a recomendada pela norma.</i></p>	<p>Adequar tomada às recomendações da norma.</p>	<p>Item 4.6.9 da NBR 9050:2020</p>

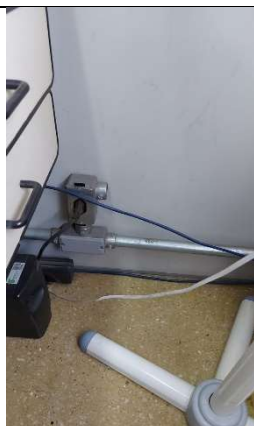
Imagem 101 - Tomada localizada na sala D-207 a 20 cm do piso, possuindo altura menor do que a recomendada pela norma.

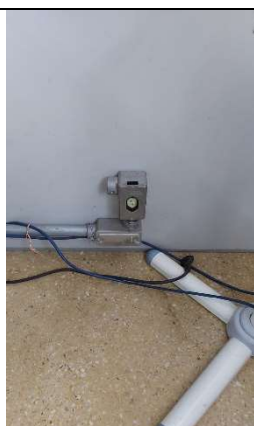
Imagem 102 - Tomada localizada na sala D-207 a 20 cm do piso, possuindo altura menor do que a recomendada pela norma.

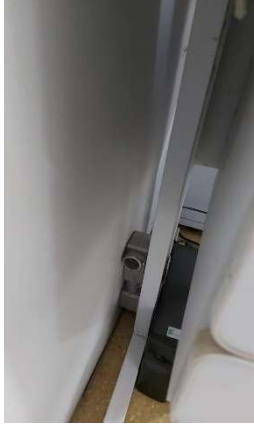
<p><i>Imagem 103 - Tomada localizada na sala D-207 a 20 cm do piso, possuindo altura menor do que a recomendada pela norma.</i></p>	<p>Adequar tomada às recomendações da norma.</p>	<p>Item 4.6.9 da NBR 9050:2020</p>

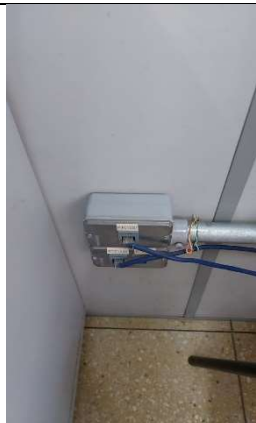
Imagem 106 - Tomada localizada na sala D-207 a 20 cm do piso, possuindo altura menor do que a recomendada pela norma.

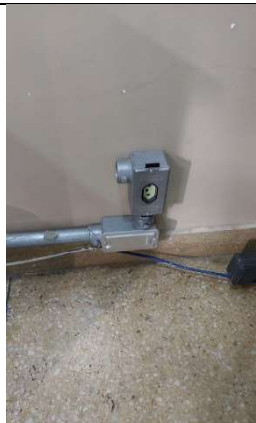
Imagem 107 - Tomada localizada na sala D-207 a 20 cm do piso, possuindo altura menor do que a recomendada pela norma.

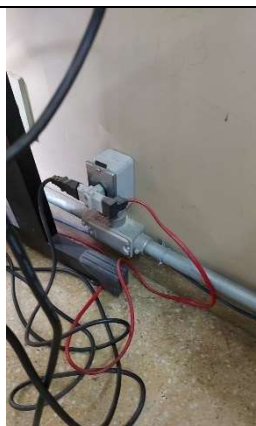
Imagem 108 - Tomada localizada na sala D-207 a 20 cm do piso, possuindo altura menor do que a recomendada pela norma.

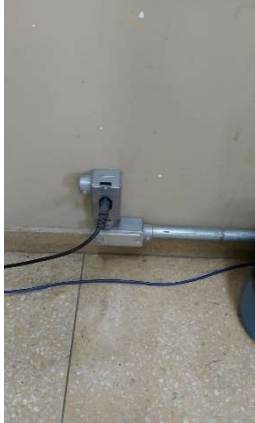
<p><i>Imagem 109 - Tomada localizada na sala D-207 a 20 cm do piso, possuindo altura menor do que a recomendada pela norma.</i></p>	<p>Adequar tomada às recomendações da norma.</p>	<p>Item 4.6.9 da NBR 9050:2020</p>

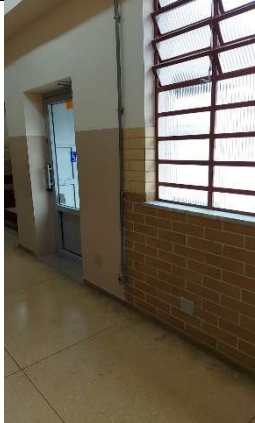
<p><i>Imagem 110- Tomada localizada no corredor do 1º pavimento a 30 cm do piso, possuindo altura menor do que a recomendada pela norma.</i></p>	<p>Adequar tomada às recomendações da norma.</p>	<p>Item 4.6.9 da NBR 9050:2020</p>
