ENGENHARIA E ARQUITETURA	TIPO DE DOCUMENTO: RELATÓRIO DE ACESSIBILIDADE	NÚMERO DO DOCUMENTO: ARQ-RA-IFSUD-JF-R00-004	REV. 0
	TÍTULO DO DOCUMENTO: RELATÓRIO DE ACESSIBILIDADE – IF SUDESTE JUIZ DE FORA MG		FOLHA: 1 / 61

RELATÓRIO DE ACESSIBILIDADE

BLOCO - E

**INSTITUTO FEDERAL DE EDUCAÇÃO, CIÊNCIA E TECNOLOGIA DO
SUDESTE DE MINAS GERAIS**

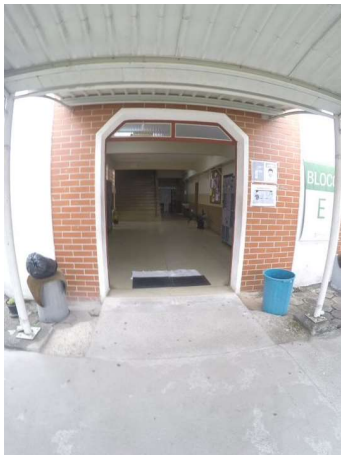
<p><i>Imagem 1 - Acesso ao Bloco E não possui Sinalização Tátil, tapetes dificultam a circulação em rotas acessíveis.</i></p>	<p>Instalação de Piso tátil direcional e de alerta. Fixar e nivelar o tapete ao piso, ou embutir.</p>	<p>Item 7.3 da NBR 16537:2016</p> <p>Item 6.3.7 da NBR 9050:2020</p>

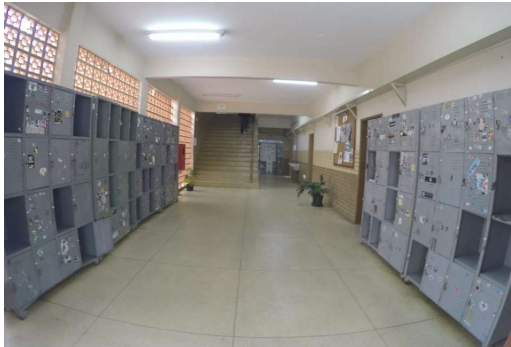
<p><i>Imagem 2 - Circulação interna do térreo bloco E não possui rota acessível.</i></p>	<p>Instalação de Piso tátil direcional e de alerta.</p>	<p>Item 7.3 da NBR 16537:2016</p>

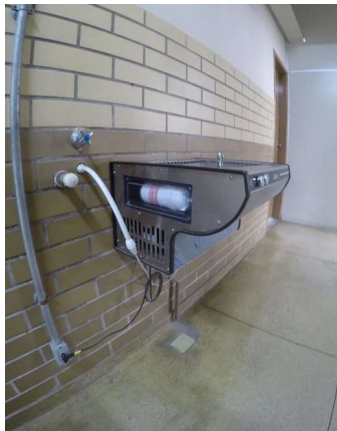
Imagem 6 - Bebedouro térreo apenas com uma altura e sem sinalização tátil de alerta.

Item 8.5.1 da NBR 9050:2020

Item 6.8 da NBR 16537:2020

Instalar um novo bebedouro em altura apropriada, e instalação de piso tátil de alerta.

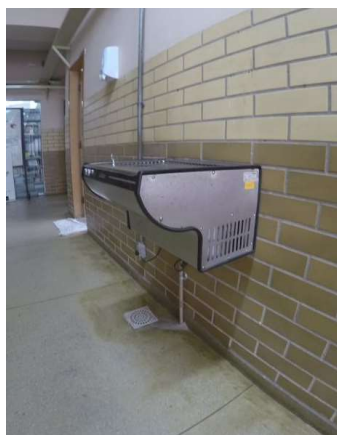
Imagem 7 – Bebedouro térreo apenas com uma altura e sem sinalização tátil de alerta.

Item 8.5.1 da NBR 9050:2020

Item 6.8 da NBR 16537:2020

Instalar um novo bebedouro em altura apropriada, e instalação de piso tátil de alerta.

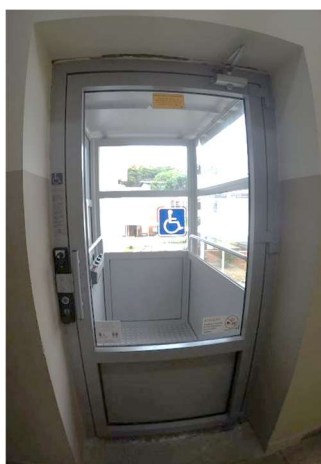
Imagem 8 - Acesso a Plataforma elevatória sem identificação de pavimento.

Item 5.4.5 da NBR 9050:2020

Instalação de placa de identificação de pavimento.

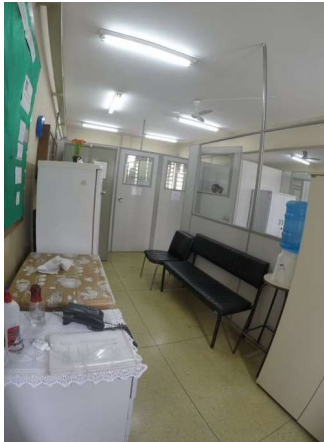
Imagem 18 - Circulação interna Sala E 206 possui mobiliários que dificultam a circulação. Portas do ambiente não possuem maçaneta do tipo alavanca e sinalização em relevo.

Item 7.3 da NBR 16537:2016
Item 6.11 da NBR 9050:2020
Item 4.6.6.1 da NBR 9050:2020
Item 5.4.1 da NBR 9050:2020

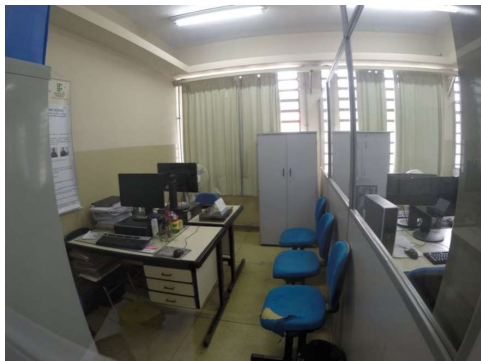
Imagem 19 – Ambiente Sala E 206 não possui mesa acessível para atendimento ao público, não possui espaço para manobra de P.C.R.

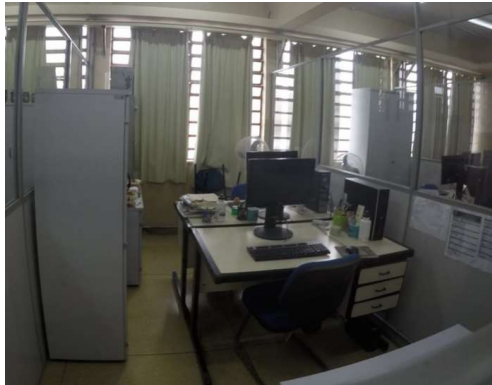
Imagem 21 - Ambiente Sala E 206 não possui mesa acessível para atendimento ao público, não possui espaço para manobra de P.C.R.

Item 4.3.5 da NBR 9050:2020

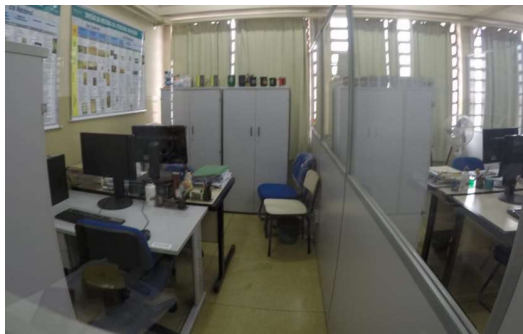
Imagem 22 - Ambiente Sala E 206 não possui mesa acessível para atendimento ao público, não possui espaço para manobra de P.C.R.

Item 4.3.5 da NBR 9050:2020

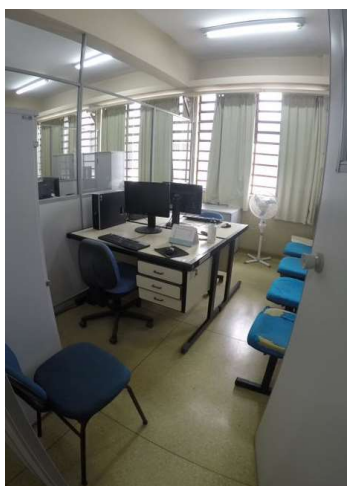
Imagem 23 - Ambiente Sala E 206 não possui mesa acessível para atendimento ao público, não possui espaço para manobra de P.C.R.

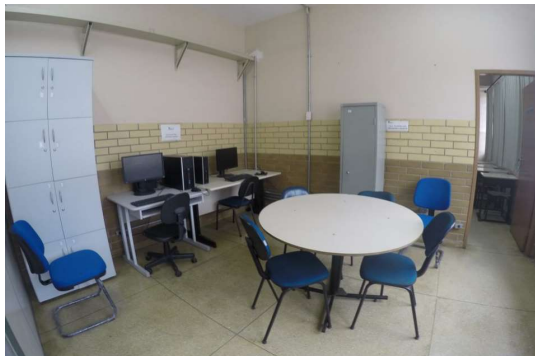
Imagem 27 - Sala E 201 - não possui mesa acessível para atendimento ao público.

Item 9.2.1 da NBR 9050:2020

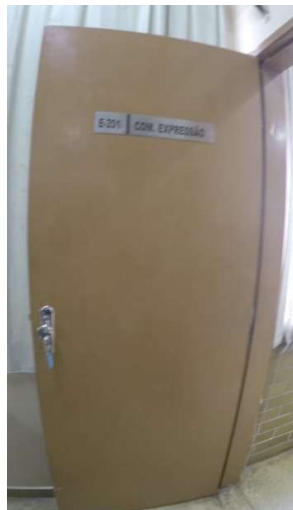
Imagem 28 - Porta Sala E 201 - sem sinalização em relevo e não possui maçaneta do tipo alavanca.

Item 5.4.1 da NBR 9050:2020

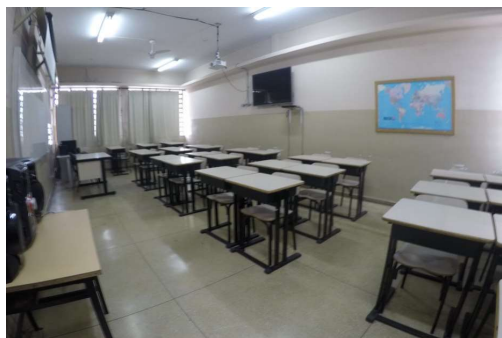
Imagem 29 - Ambiente Sala de aula E – 201 não possui mesa acessível identificada.

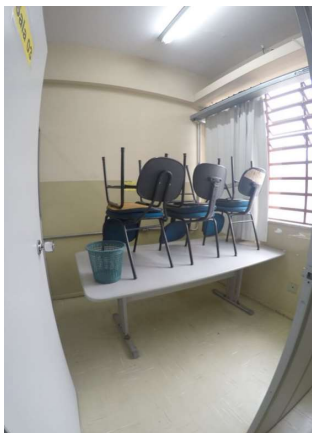
Imagem 36 - Sala de estudos Infocentro no térreo não possui espaço para manobra de P.C.R.

Item 4.3 da NBR 9050:2020

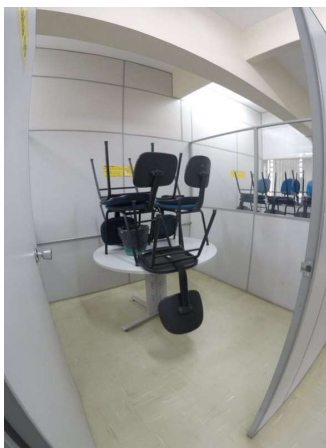
Imagem 38 - Sala de estudos Infocentro no térreo não possui espaço para manobra de P.C.R.

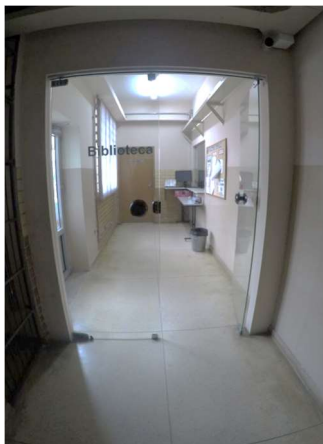
Imagem 42 – Porta de acesso ao infocentro no térreo não possui sinalização adequada, e maçaneta não é do tipo alavanca.

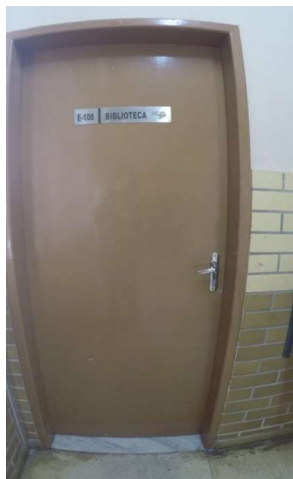
Imagem 44 - Porta E 108 sem sinalização em relevo.

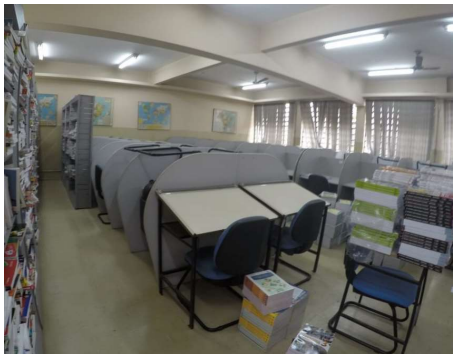
Imagem 45 – Sala de estudos biblioteca não possui mesa acessível identificada.

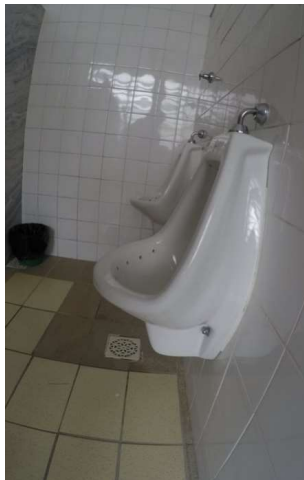
Imagem 51 - Mictório em sanitário Masculino coletivo no 1º pavimento não está de acordo com a norma.

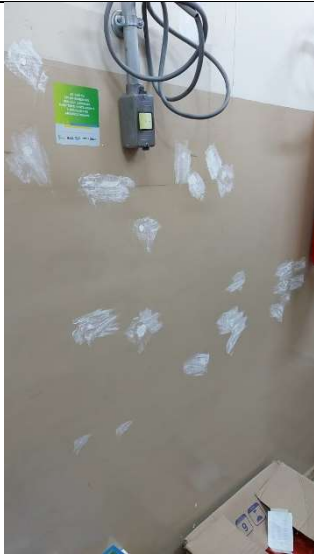
Imagem 64 - Interruptor localizada no acervo biblioteca, está 138cm do piso e possui altura maior do que a máxima recomendada pela norma

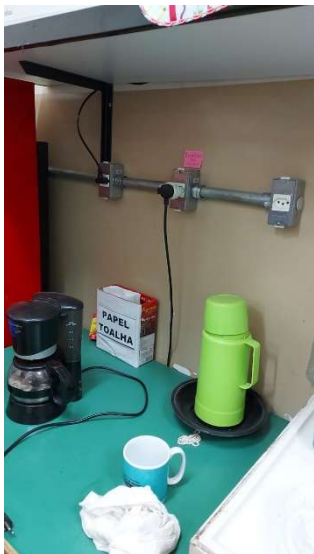
Imagem 65 - Tomadas localizada no acervo biblioteca, estão a 120cm do piso e possui altura maior do que a máxima recomendada pela norma

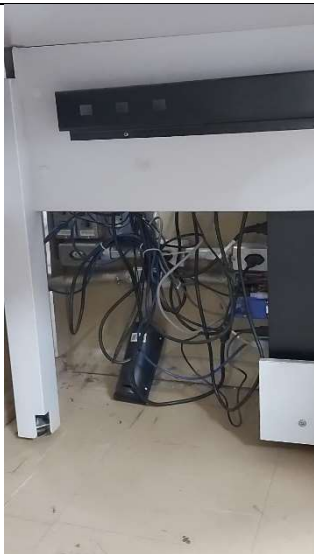
Imagem 66 - Tomadas localizada no acervo biblioteca, estão a 30cm do piso e possui altura menor do que a mínima recomendada pela norma

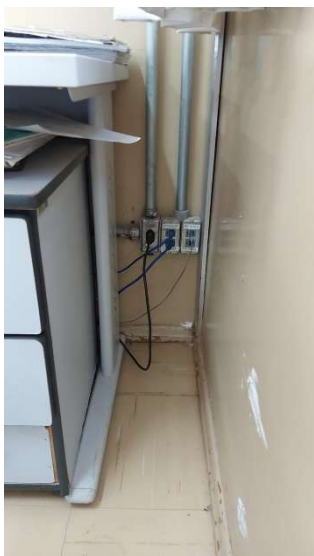
Imagem 67 - Tomadas localizada no acervo biblioteca, estão a 30cm do piso e possui altura menor do que a mínima recomendada pela norma

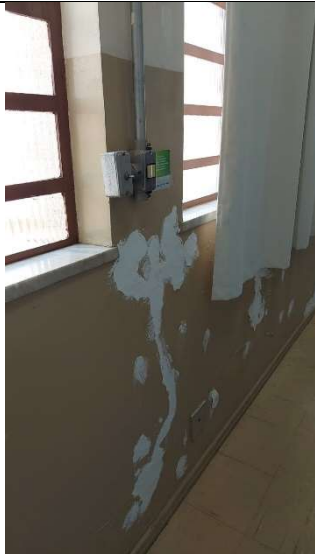
<p><i>Imagem 68 - Interruptor localizada no acervo biblioteca, está 120cm do piso e possui altura maior do que a máxima recomendada pela norma</i></p>	<p>Adequar tomada às recomendações da norma.</p>	<p>Item 4.6.9 da NBR 9050:2020</p>

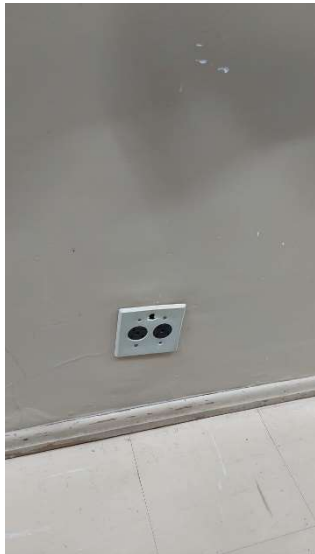
<p><i>Imagem 69 - Tomadas localizada no acervo biblioteca, estão a 25cm do piso e possui altura menor do que a mínima recomendada pela norma</i></p>	<p>Adequar tomada às recomendações da norma.</p>	<p>Item 4.6.9 da NBR 9050:2020</p>

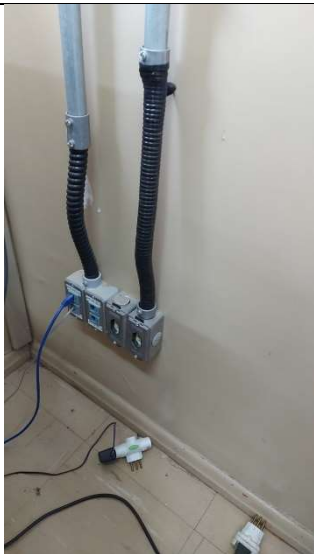
Imagem 70 - Tomadas localizada no acervo biblioteca, estão a 25cm do piso e possui altura menor do que a mínima recomendada pela norma

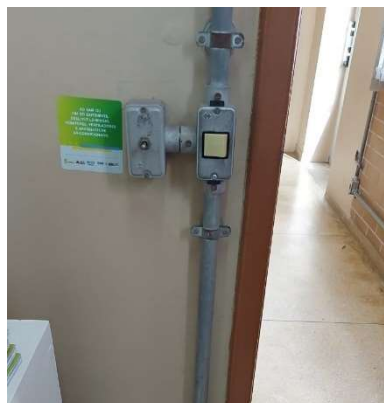
Imagem 71 - Interruptor localizada na biblioteca, está 110cm do piso e possui altura maior do que a máxima recomendada pela norma

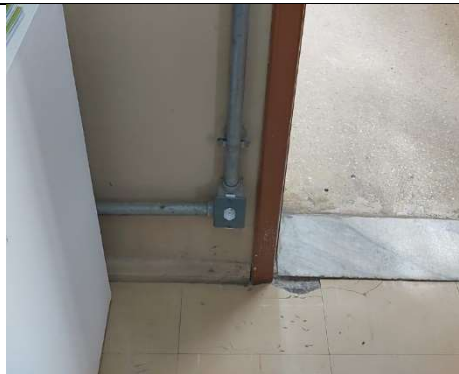
Imagem 72 - Tomada localizada na biblioteca, estão a 25cm do piso e possui altura menor do que a mínima recomendada pela norma

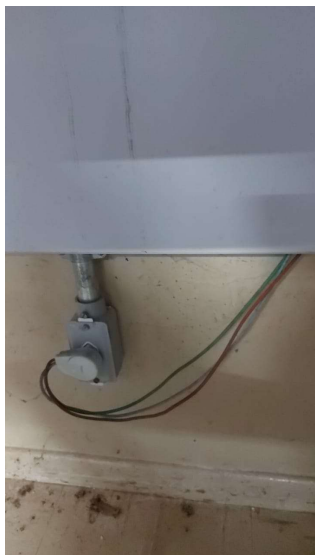
Imagem 73 - Tomada localizada na biblioteca, estão a 25cm do piso e possui altura menor do que a mínima recomendada pela norma

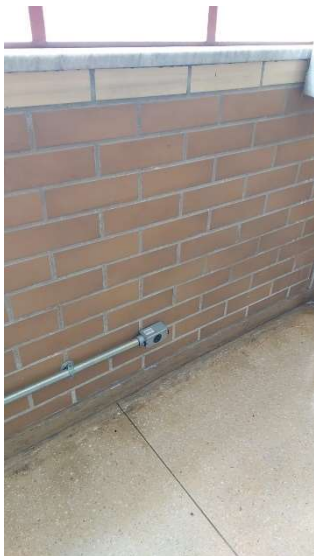
Imagem 76 - Tomada localizada na circulação térreo, está a 25cm do piso e possui altura menor do que a mínima recomendada pela norma

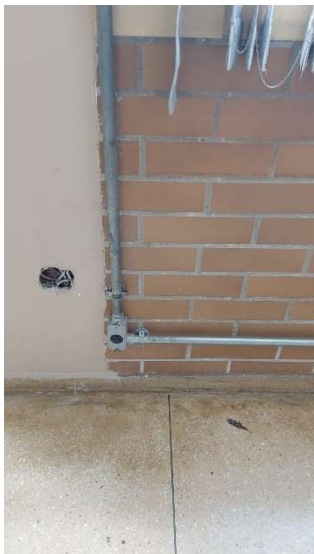
Imagem 77 - Tomada localizada na circulação térreo, está a 25cm do piso e possui altura menor do que a mínima recomendada pela norma

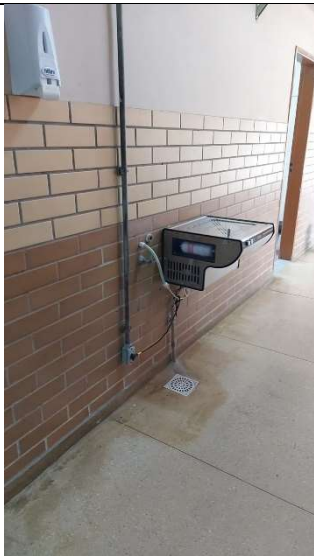
Imagem 78 - Tomada localizada na circulação térreo, está a 25cm do piso e possui altura menor do que a mínima recomendada pela norma.

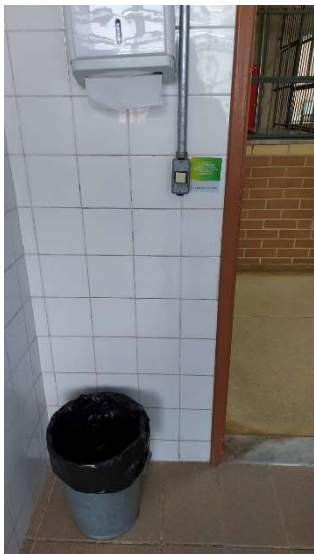
Imagem 79 - Interruptor localizada no banheiro masculino térreo, está 110cm do piso e possui altura maior do que a máxima recomendada pela norma.

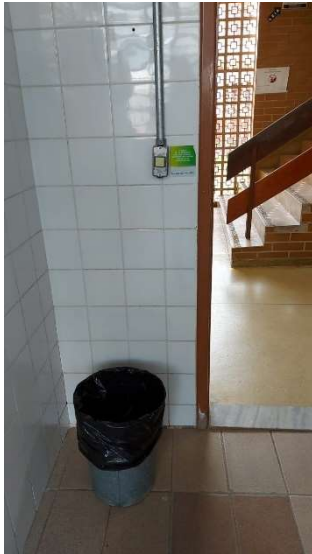
Imagem 80 - Interruptor localizada no banheiro feminino térreo, está 110cm do piso e possui altura maior do que a máxima recomendada pela norma.

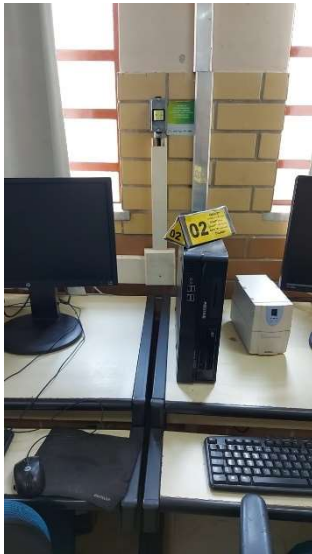
Imagem 81 - Interruptor localizada na infocentro, está 130cm do piso e possui altura maior do que a máxima recomendada pela norma.

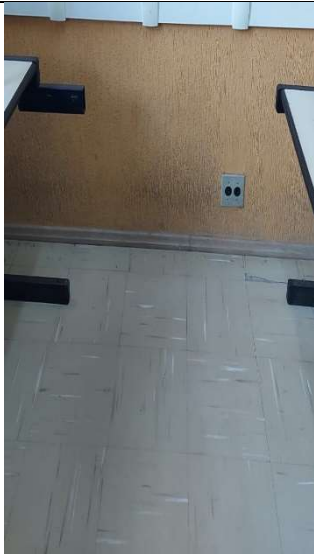
Imagem 82 - Tomadas localizada na infocentro, estão a 30cm do piso e possui altura menor do que a mínima recomendada pela norma.

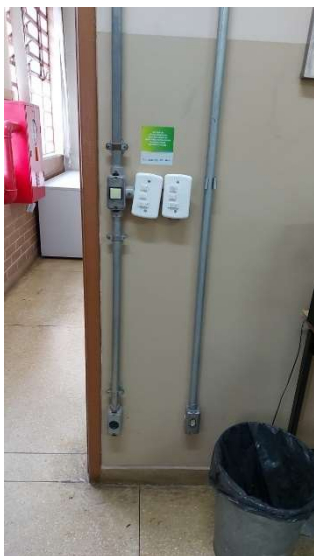
Imagem 83 - Tomadas e interruptores localizada no laboratório de línguas sala E201, as tomadas estão a 25cm do piso, estão com altura menor do que a mínima recomendada pela norma e interruptores estão a 110 cm do piso, maior do que a máxima recomendada pela norma.

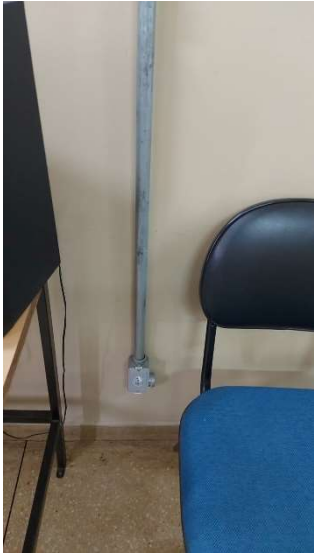
<p><i>Imagem 84 - Tomada localizada no laboratório de línguas sala E201, está a 25cm do piso e possui altura menor do que a mínima recomendada pela norma.</i></p>	<p>Adequar tomada às recomendações da norma.</p>	<p>Item 4.6.9 da NBR 9050:2020</p>

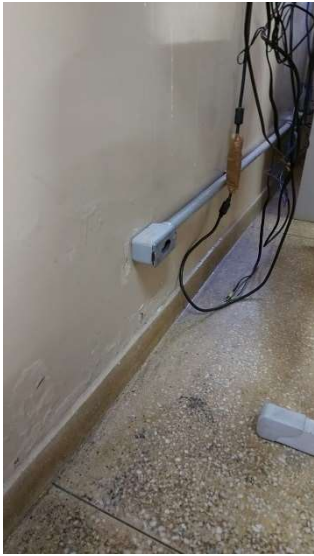
<p><i>Imagem 85 - Tomada localizada no laboratório de línguas sala E201, está a 25cm do piso e possui altura menor do que a mínima recomendada pela norma.</i></p>	<p>Adequar tomada às recomendações da norma.</p>	<p>Item 4.6.9 da NBR 9050:2020</p>

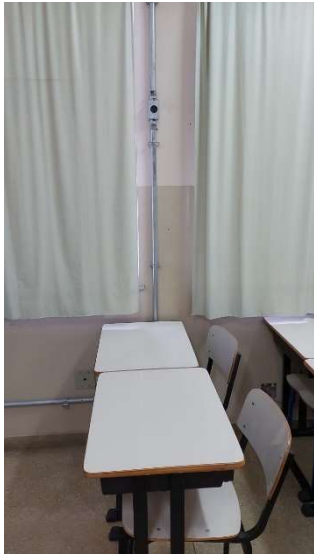
Imagem 86 – Tomada alta localizada no laboratório de línguas sala E201, está a 180cm do piso e possui altura maior do que a máxima recomendada pela norma.

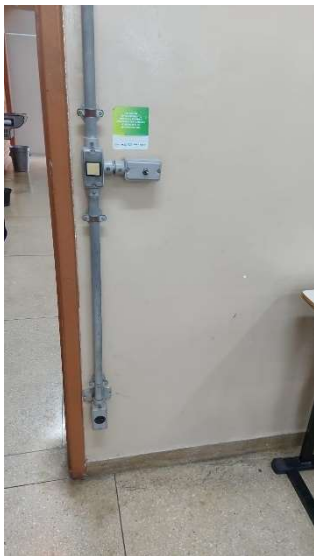
Imagem 87 - Tomada e interruptores localizada na sala E204, a tomada está a 25cm do piso, estão com altura menor do que a mínima recomendada pela norma e interruptores estão a 105cm do piso, maior do que a máxima recomendada pela norma

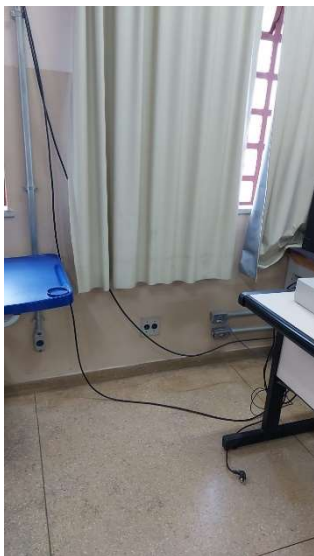
Imagem 88 - Tomadas localizada na sala E204, estão a 19 e 30cm do piso e possui altura menor do que a mínima recomendada pela norma.

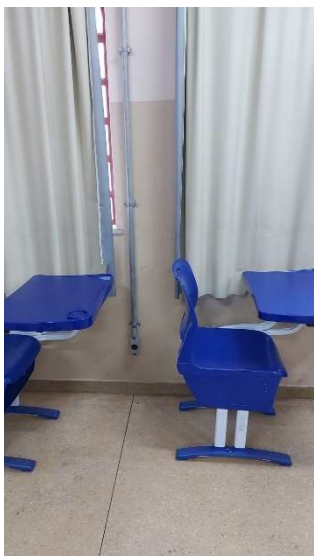
Imagem 89 - Tomada localizada na sala E204, está a 25cm do piso e possui altura menor do que a mínima recomendada pela norma.

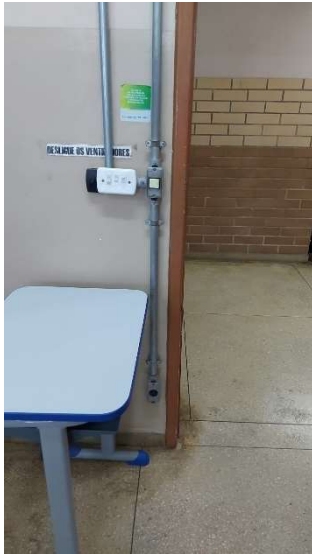
Imagem 90 - Tomada e interruptores localizada na sala E205, a tomada está a 25cm do piso, estão com altura menor do que a mínima recomendada pela norma e interruptores estão a 110cm do piso, maior do que a máxima recomendada pela norma.

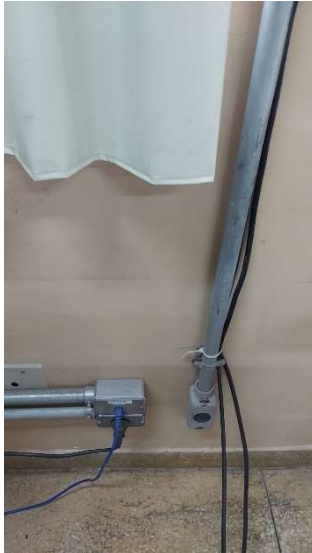
Imagem 91 - Tomadas localizada na sala E205, estão a 25 e 30cm do piso e possui altura menor do que a mínima recomendada pela norma

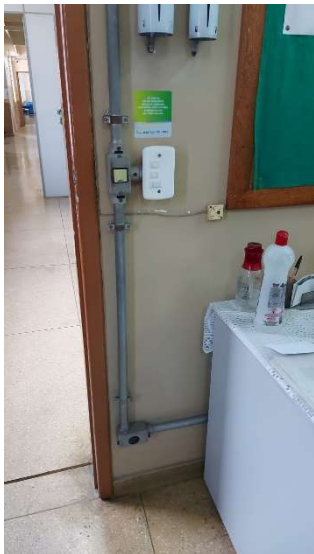
Imagem 94 - Tomada e interruptores localizada na sala E206, a tomada está a 25cm do piso, está com altura menor do que a mínima recomendada pela norma e interruptores estão a 105cm do piso, maior do que a máxima recomendada pela norma.

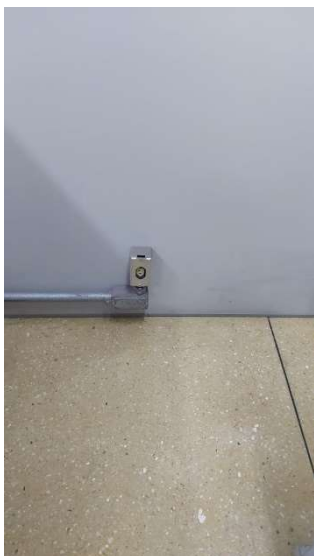
Imagem 95 - Tomada localizada na sala E206, está a 15cm do piso e possui altura menor do que a mínima recomendada pela norma.

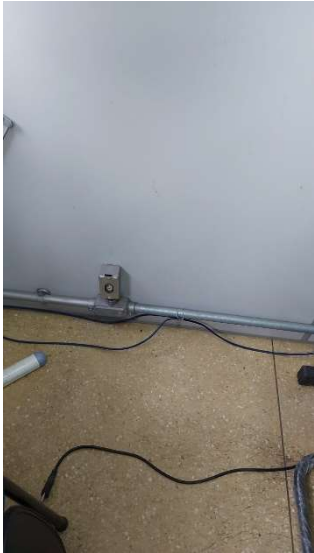
<p><i>Imagem 96 - Tomada localizada na sala E206, está a 15cm do piso e possui altura menor do que a mínima recomendada pela norma.</i></p>	<p>Adequar tomada às recomendações da norma.</p>	<p>Item 4.6.9 da NBR 9050:2020</p>

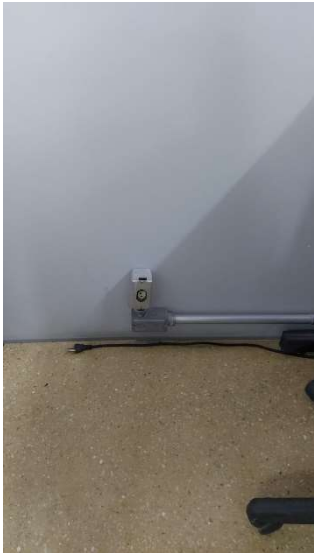
<p><i>Imagem 97 - Tomada localizada na sala E206, está a 15cm do piso e possui altura menor do que a mínima recomendada pela norma.</i></p>	<p>Adequar tomada às recomendações da norma.</p>	<p>Item 4.6.9 da NBR 9050:2020</p>

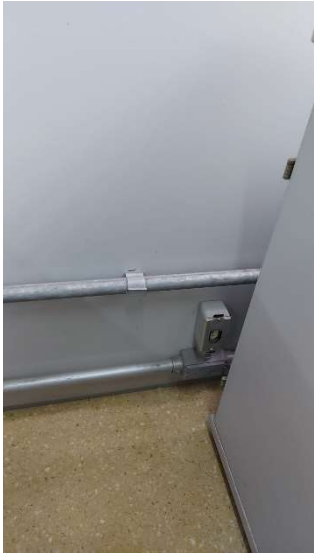
<p><i>Imagem 98 - Tomada localizada na sala E206, está a 15cm do piso e possui altura menor do que a mínima recomendada pela norma.</i></p>	<p>Adequar tomada às recomendações da norma.</p>	<p>Item 4.6.9 da NBR 9050:2020</p>

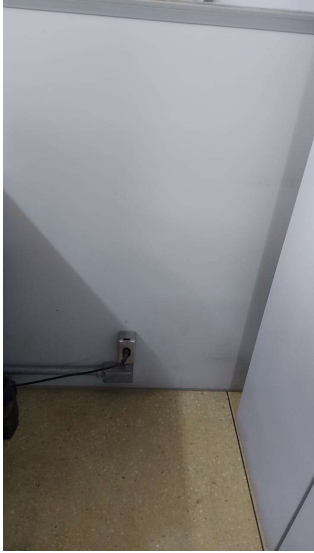
<p><i>Imagem 99 - Tomada localizada na sala E206, está a 15cm do piso e possui altura menor do que a mínima recomendada pela norma.</i></p>	<p>Adequar tomada às recomendações da norma.</p>	<p>Item 4.6.9 da NBR 9050:2020</p>

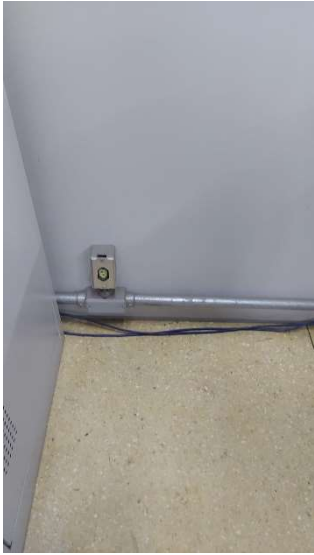
<p><i>Imagem 100 - Tomada localizada na sala E206, está a 15cm do piso e possui altura menor do que a mínima recomendada pela norma.</i></p>	<p>Adequar tomada às recomendações da norma.</p>	<p>Item 4.6.9 da NBR 9050:2020</p>

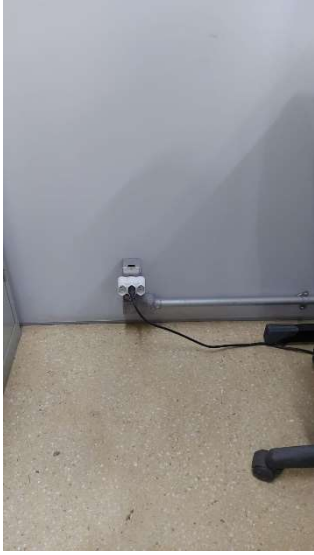
<p><i>Imagem 101 - Tomada localizada na sala E206, está a 15cm do piso e possui altura menor do que a mínima recomendada pela norma.</i></p>	<p>Adequar tomada às recomendações da norma.</p>	<p>Item 4.6.9 da NBR 9050:2020</p>

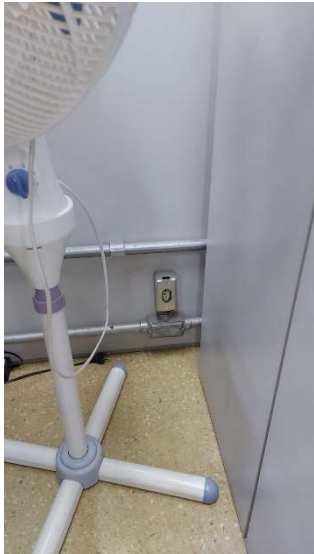
Imagem 102 - Tomada localizada na sala E206, está a 15cm do piso e possui altura menor do que a mínima recomendada pela norma.

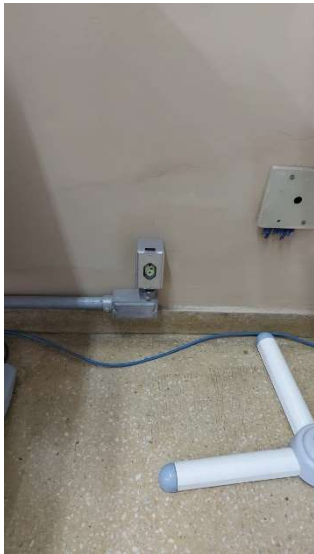
Imagem 103 - Tomada localizada na sala E206, está a 15cm do piso e possui altura menor do que a mínima recomendada pela norma.

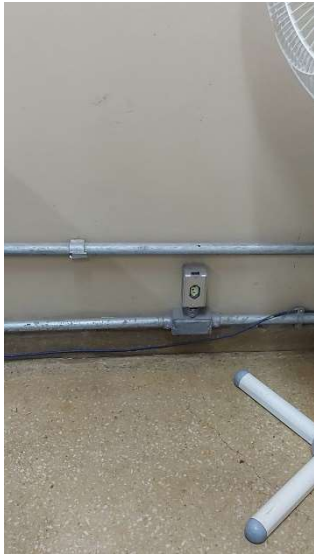
Imagem 104 - Tomada localizada na sala E206, está a 15cm do piso e possui altura menor do que a mínima recomendada pela norma.

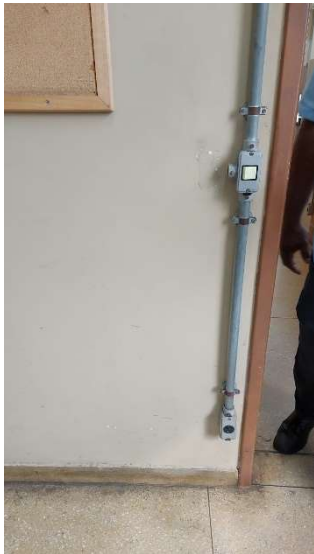
Imagem 105 - Tomada e interruptor localizada na sala E207, a tomada está a 25cm do piso, está com altura menor do que a mínima recomendada pela norma e interruptor está a 105cm do piso, maior do que a máxima recomendada pela norma.

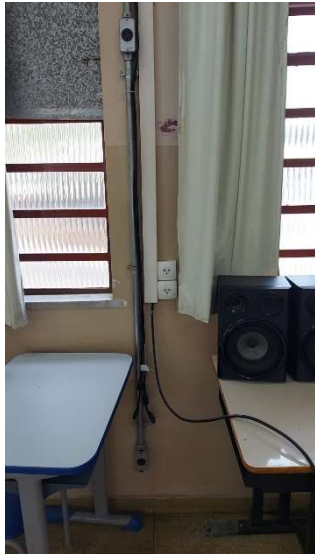
Imagem 106 - Tomadas localizada na sala E207, estão a 25 e 100cm do piso, a com altura de 25cm está menor do que a mínima recomendada pela norma.

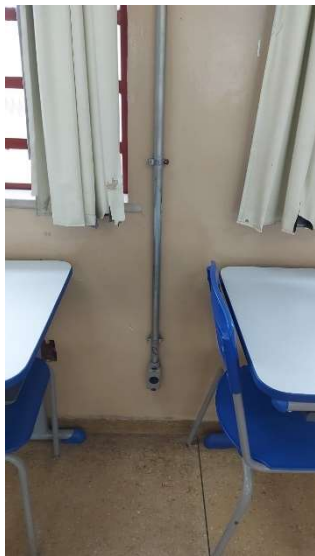
Imagem 107 - Tomada localizada na sala E207, está a 25cm do piso e possui altura menor do que a mínima recomendada pela norma.

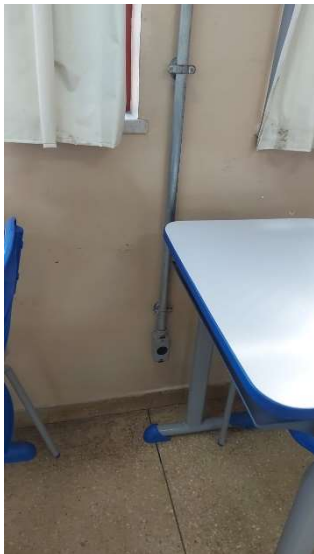
Imagem 108 - Tomada localizada na sala E207, está a 25cm do piso e possui altura menor do que a mínima recomendada pela norma.

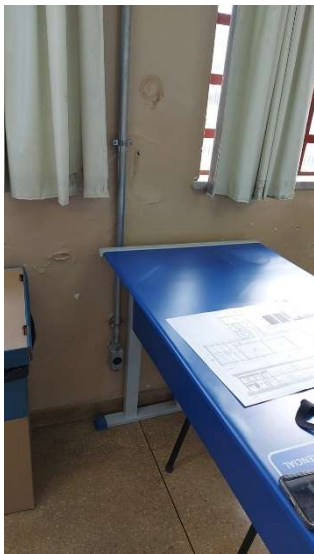
Imagem 109 - Tomada localizada na sala E207, está a 25cm do piso e possui altura menor do que a mínima recomendada pela norma.

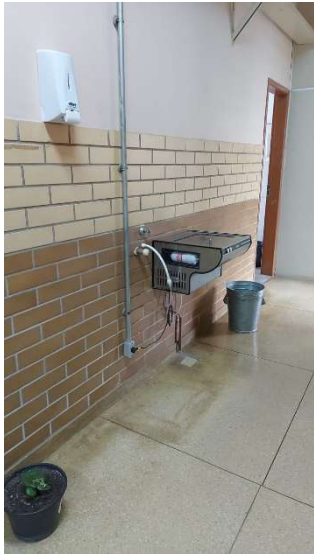
Imagem 110 - Tomada localizada na circulação do 1º pavimento, está a 25cm do piso e possui altura menor do que a mínima recomendada pela norma.

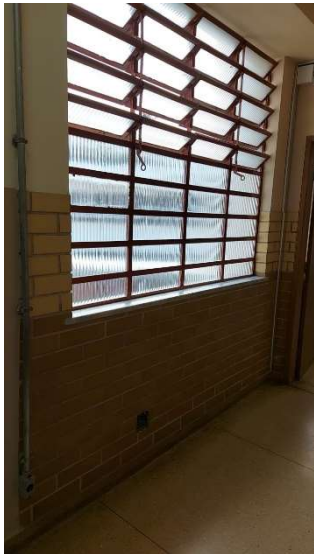
Imagem 111 - Tomada localizada na circulação do 1º pavimento, está a 25cm do piso e possui altura menor do que a mínima recomendada pela norma.

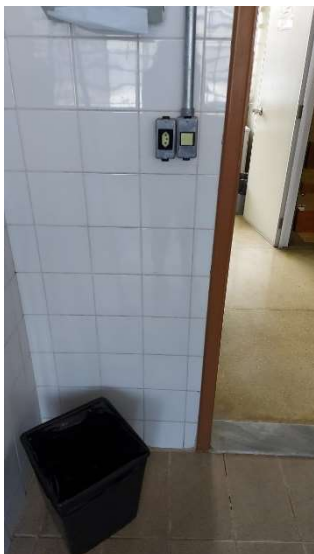
Imagem 112 - Interruptor localizada no banheiro feminino 1º pavimento, está 110cm do piso e possui altura maior do que a máxima recomendada pela norma.

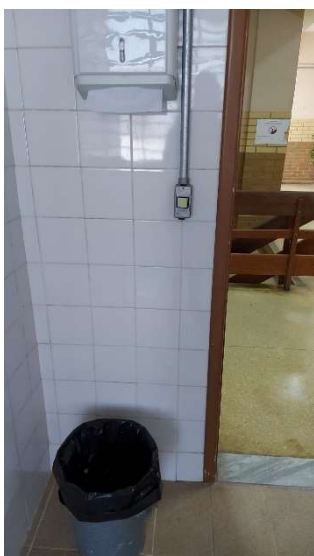
Imagem 113 - Interruptor localizada no banheiro masculino 1º pavimento, está 110cm do piso e possui altura maior do que a máxima recomendada pela norma

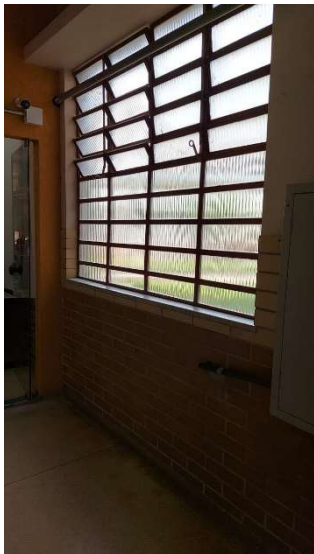
Imagem 114 - Comandos das janelas da circulação do térreo bloco E estão a 190cm de altura do piso, não atendendo as recomendações da norma.

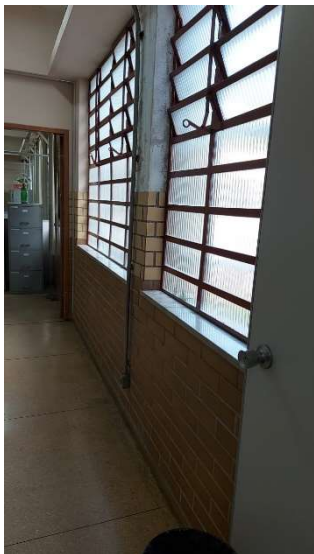
Imagem 115 - Comandos das janelas da circulação do 1º pavimento estão a 190cm de altura do piso, não atendendo as recomendações da norma.
