TIPO DE DOCUMENTO: RELATÓRIO DE ACESSIBILIDADE	NÚMERO DO DOCUMENTO: ARQ-RA-IFSUD-JF-R00-004	REV. 0
	TÍTULO DO DOCUMENTO: RELATÓRIO DE ACESSIBILIDADE – IF SUDESTE JUIZ DE FORA MG		FOLHA: 1 /45

**RELATÓRIO DE ACESSIBILIDADE**  
**BLOCO - F**

**INSTITUTO FEDERAL DE EDUCAÇÃO, CIÊNCIA E TECNOLOGIA DO  
SUDESTE DE MINAS GERAIS**

Juiz de Fora - MG

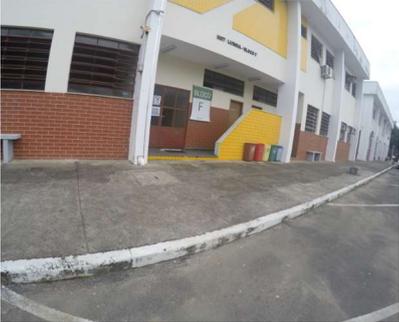
<p><i>Imagem 1 – Acesso a edificação não possui rota acessível.</i></p>	Instalação de Piso tátil direcional e de alerta.	Item 7.3 da NBR 16537:2016

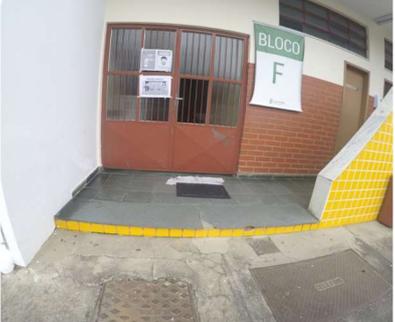
<p><i>Imagem 2 - Acesso ao bloco F possui desnível dificultando o acesso de P.M.R. Não possui sinalização, tapetes dificultam a circulação em rotas acessíveis.</i></p>	Construir rampa de acesso. Instalação de Piso tátil direcional e de alerta. Fixar e nivelar o tapete ao piso, ou embutir.	Item 6.3.4 da NBR 9050:2020  Item 6.3.7 da NBR 9050:2020  Item 7.3 da NBR 16537:2016

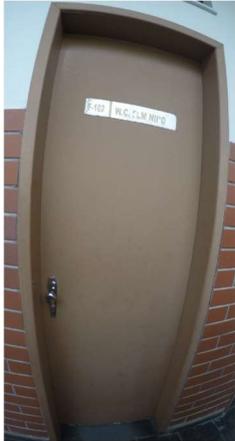
<p><i>Imagem 4 - Porta sanitário feminino no térreo sem sinalização em relevo, não possui maçaneta do tipo alavanca, vão da porta menor do que estabelecido pela norma. Porta não possui simbologia para sanitário.</i></p>	<p>Instalação de placa de sinalização em relevo e placa com simbologia, troca de maçaneta para do tipo alavanca, adaptar o vão conforme norma.</p>	<p>Item 4.6.6.1 da NBR 9050:2020</p> <p>Item 5.3.5 da NBR 9050:2020</p> <p>Item 5.4.1 da NBR 9050:2020</p> <p>Item 6.11.2.1 da NBR 9050:2020</p>

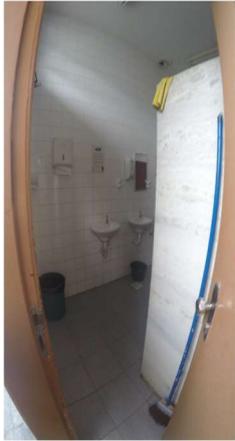
<p><i>Imagem 5 - Acesso ao Sanitário feminino coletivo do térreo não possui espaço para manobra de P.C.R.</i></p>	<p>Redimensionar ambiente</p>	<p>Item 4.3 da NBR 9050:2020</p>

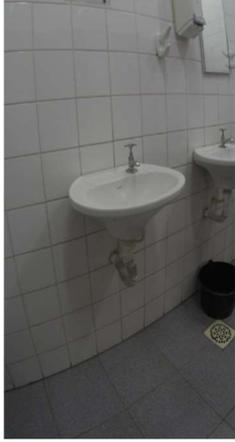
<p><i>Imagem 6 - Lavatório em Sanitário Feminino coletivo do térreo não está de acordo com a norma.</i></p>	<p>Instalação de um novo lavatório que atenda os critérios mínimos estabelecidos pela norma.</p>	<p>Item 7.10.3 da NBR 9050:2020</p>

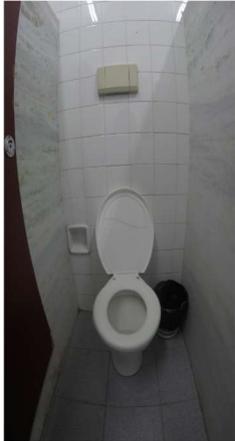
<p><i>Imagem 7 - Portas dos boxes do banheiro feminino no térreo abrem para dentro sem ter um raio mínimo de circulação dentro dos boxes.</i></p>	<p>Mudar sentido de abertura das portas para fora dos boxes.</p>	<p>Item 7.10.1 da NBR 9050:2020</p>

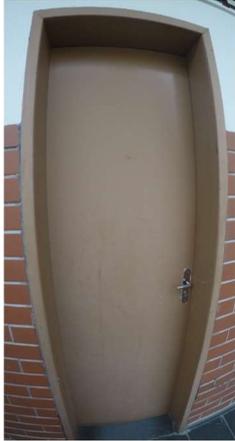
<p><i>Imagem 8 - Porta sanitário masculino térreo sem sinalização em relevo, vão da porta menor do que estabelecido pela norma. Porta não possui simbologia para sanitário.</i></p>	<p>Instalação de placa de sinalização em relevo e placa com simbologia, adaptar o vão conforme norma.</p>	<p>Item 4.6.6.1 da NBR 9050:2020</p> <p>Item 5.3.5 da NBR 9050:2020</p> <p>Item 5.4.1 da NBR 9050:2020</p> <p>Item 6.11.2.1 da NBR 9050:2020</p>

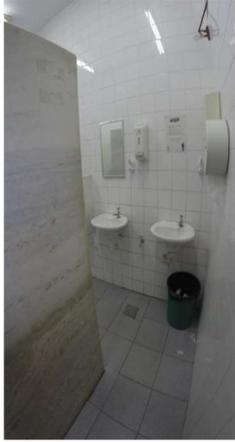
<p><i>Imagem 9 - Acesso ao Sanitário coletivo masculino do térreo não possui espaço para manobra de P.C.R.</i></p>	<p>Redimensionar ambiente</p>	<p>Item 4.3 da NBR 9050:2020</p>

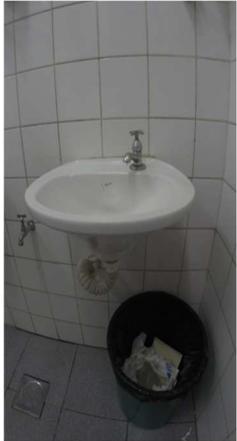
<p><i>Imagem 10 - Lavatório em Sanitário masculino coletivo no térreo não está de acordo com a norma.</i></p>	<p>Instalação de um novo lavatório que atenda os critérios mínimos estabelecidos pela norma.</p>	<p>Item 7.10.3 da NBR 9050:2020</p>

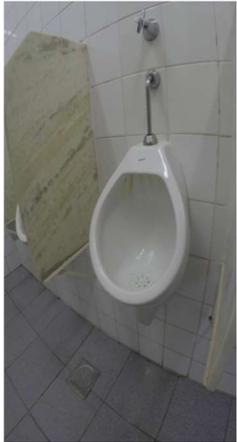
<p><i>Imagem 11 - Mictório em sanitário Masculino coletivo no térreo não está de acordo com a norma.</i></p>	<p>Adaptar pelo menos um dos Mictórios conforme estabelecido pela norma. Adaptando altura e instalando barras de apoio.</p>	<p>Item 7.10.4 da NBR 9050:2020</p>

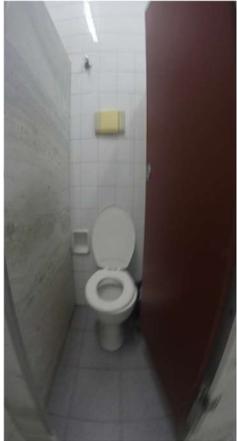
<p><i>Imagem 12 - Portas dos boxes do banheiro masculino do térreo abrem para dentro sem ter um raio mínimo de circulação dentro dos boxes.</i></p>	<p>Mudar sentido de abertura das portas para fora dos boxes.</p>	<p>Item 7.10.1 da NBR 9050:2020</p>

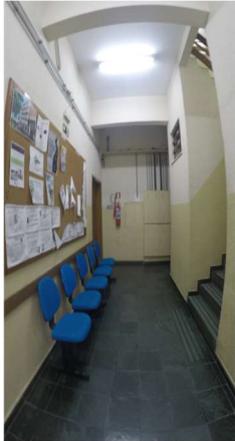
<p><i>Imagem 13 - Acesso térreo ao bloco F sem sinalização tátil. Mobiliário impede que a circulação tenha dimensionamento mínimo estabelecido pela norma.</i></p>	<p>Instalação de Piso tátil direcional e de alerta. Remover mobília da circulação.</p>	<p>Item 7.3 da NBR 16537:2016  Item 6.11 da NBR 9050:2020</p>

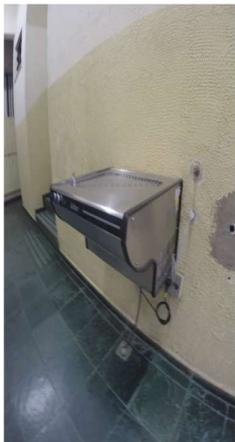
<p><i>Imagem 14 - Bebedouro pavimento térreo apenas com uma altura e sem sinalização tátil de alerta.</i></p>	<p>Instalação de um novo bebedouro em altura apropriada, e instalação de piso tátil de alerta.</p>	<p>Item 8.5.1 da NBR 9050:2020  Item 6.8 da NBR 16537:2020</p>

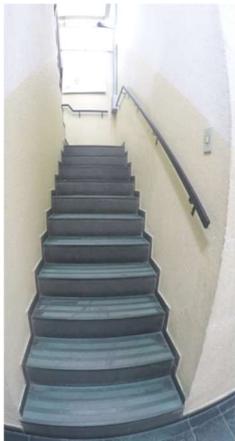
<p><i>Imagem 15 - Escada de acesso ao primeiro pavimento não possui corrimão nas duas laterais e com duas alturas, não tem identificação de pavimento, os degraus não possuem sinalização visual.</i></p>	<p>Instalar corrimão em duas alturas nos dois lados, instalar sinalização visual nos degraus, instalar sinalização de pavimento no corrimão e sinalização visual.</p>	<p>Item 5.4.4 da NBR 9050:2020  Item 6.9 da NBR 9050:2020  Item 6.9.3 da NBR 9050:2020  Item 5.4.3 da NBR 9050:2020</p>

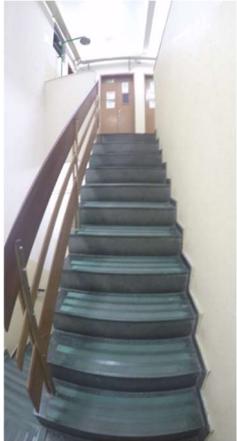
<p><i>Imagem 16 - Escada de acesso ao 1º pavimento. Não possui corrimão com duas alturas, corrimão não está de acordo com a norma, escada não possui guia de balizamento, os degraus não possuem sinalização visual.</i></p>	<p>Instalar corrimão em duas alturas, instalar novo guarda corpo, instalar guia de balizamento na lateral onde possui guarda corpo, instalar sinalização visual nos degraus, instalar sinalização de pavimento no corrimão e sinalização visual.</p>	<p>Item 5.4.4 da NBR 9050:2020 Item 6.6.3 da NBR 9050:2020 Item 6.9 da NBR 9050:2020 Item 6.9.3 da NBR 9050:2020 Item 5.4.3 da NBR 9050:2020</p>

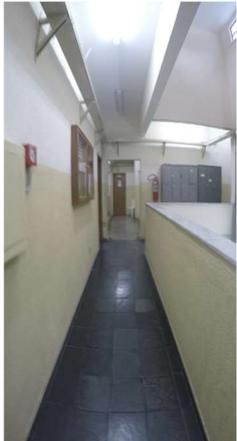
<p><i>Imagem 18 - Circulação interna 1º pav não possui rota acessível.</i></p>	<p>Instalação de Piso tátil direcional e de alerta.</p>	<p>Item 7.3 da NBR 16537:2016</p>

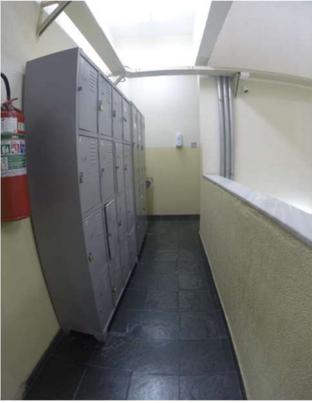
<p><i>Imagem 19 – Armário no corredor 1º pavimento de acesso aos sanitários dificulta a circulação.</i></p>	<p>Os corredores devem ter faixa livre de obstáculos. Mobiliários e Objetos que dificultam a circulação devem ser removidos.</p>	<p>Item 6.11 da NBR 9050:2020</p>

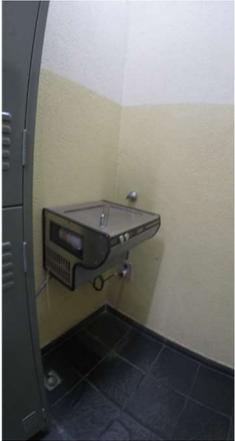
<p><i>Imagem 20 - Bebedouro 1º pavimento apenas com uma altura e sem sinalização tátil de alerta.</i></p>	<p>Instalação de um novo bebedouro em altura apropriada, e instalação de piso tátil de alerta.</p>	<p>Item 8.5.1 da NBR 9050:2020 Item 6.8 da NBR 16537:2020</p>

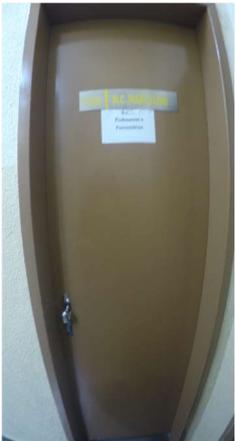
<p><i>Imagem 21 - Porta sanitário masculino 1º pav sem sinalização em relevo, não possui maçaneta do tipo alavanca, vão da porta menor do que estabelecido pela norma. Porta não possui simbologia para sanitário.</i></p>	<p>Instalação de placa de sinalização em relevo e placa com simbologia, troca de maçaneta para do tipo alavanca, adaptar o vão conforme norma.</p>	<p>Item 4.6.6.1 da NBR 9050:2020 Item 5.3.5 da NBR 9050:2020 Item 5.4.1 da NBR 9050:2020 Item 6.11.2.1 da NBR 9050:2020</p>

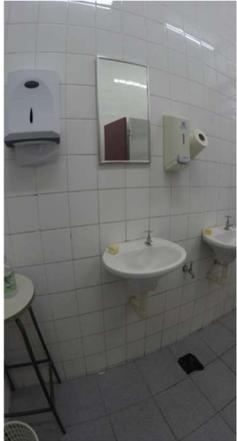
<p><i>Imagem 22 - Lavatório em Sanitário masculino 1º pavimento coletivo não está de acordo com a norma.</i></p>	<p>Instalação de um novo lavatório que atenda os critérios mínimos estabelecidos pela norma.</p>	<p>Item 7.10.3 da NBR 9050:2020</p>

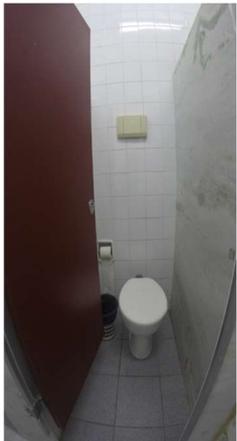
<p><i>Imagem 23 - Portas dos boxes do banheiro masculino do 1º pavimento abrem para dentro sem ter um raio mínimo de circulação dentro dos boxes.</i></p>	<p>Mudar sentido de abertura das portas para fora dos boxes.</p>	<p>Item 7.10.1 da NBR 9050:2020</p>

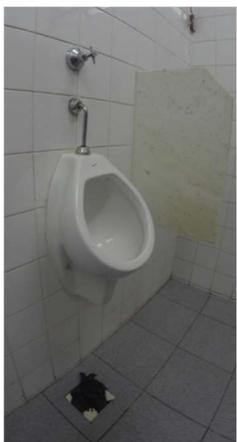
<p><i>Imagem 24 - Mictório em sanitário Masculino coletivo 1º pavimento não está de acordo com a norma.</i></p>	<p>Adaptar pelo menos um dos Mictórios conforme estabelecido pela norma. Adaptando altura e instalando barras de apoio.</p>	<p>Item 7.10.4 da NBR 9050:2020</p>

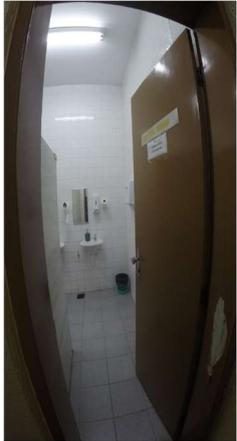
<p><i>Imagem 25- Porta sanitário feminino 1º pav sem sinalização em relevo, não possui maçaneta do tipo alavanca, vão da porta menor do que estabelecido pela norma. Porta não possui simbologia para sanitário.</i></p>	<p>Instalação de placa de sinalização em relevo e placa com simbologia, troca de maçaneta para do tipo alavanca, adaptar o vão conforme norma.</p>	<p>Item 4.6.6.1 da NBR 9050:2020</p> <p>Item 5.3.5 da NBR 9050:2020</p> <p>Item 5.4.1 da NBR 9050:2020</p> <p>Item 6.11.2.1 da NBR 9050:2020</p>

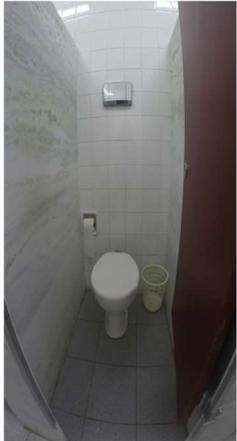
<p><i>Imagem 26 - Portas dos boxes banheiro feminino 1º pavimento abrem para dentro sem ter um raio mínimo de circulação dentro dos boxes.</i></p>	<p>Mudar sentido de abertura das portas para fora dos boxes.</p>	<p>Item 7.10.1 da NBR 9050:2020</p>

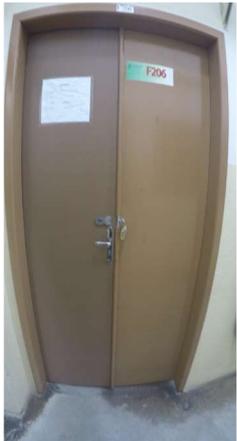
<p><i>Imagem 27 - Porta F 206 - sem sinalização em relevo.</i></p>	<p>Instalação de placa de sinalização em relevo.</p>	<p>Item 5.4.1 da NBR 9050:2020</p>

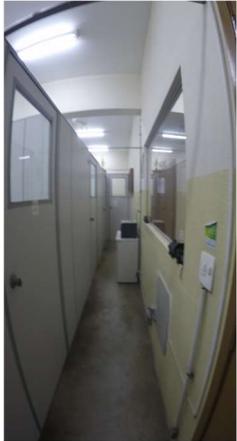
<p><i>Imagem 28 - Portas de acesso as salas dentro da sala F 206, não possuem maçaneta do tipo alavanca e sinalização em relevo. Salas não possuem mesas acessíveis identificadas.</i></p>	<p>Instalação de placa de sinalização em relevo, troca de maçaneta para do tipo alavanca. Incluir mesa acessível no ambiente.</p>	<p>Item 4.6.6.1 da NBR 9050:2020</p> <p>Item 5.4.1 da NBR 9050:2020</p> <p>Item 9.3 da NBR 9050:2020</p>

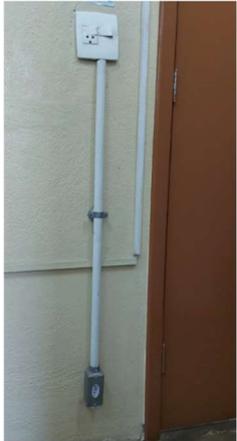
<p><i>Imagem 29 – Interruptor na sala F 206 está há 110cm do piso e tomada baixa há 15cm do piso, alturas não estão de acordo com sugestões da NBR 9050:2020.</i></p>	<p>Adaptar a altura do interruptor e da tomada conforme a norma.</p>	<p>Item 4.6.9 da NBR 9050:2020</p>

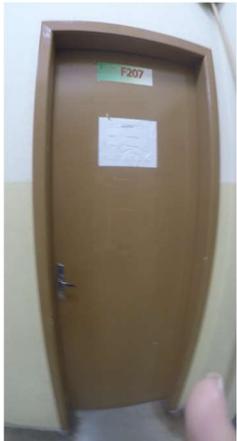
<p><i>Imagem 30 – Porta Sala F 207 sem sinalização em relevo</i></p>	<p>Instalação de placa de sinalização em relevo.</p>	<p>Item 5.4.1 da NBR 9050:2020</p>

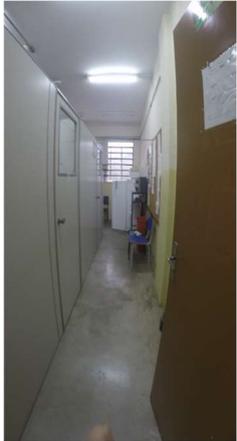
<p><i>Imagem 31 - Portas de acesso as salas dentro da sala F 207, não possuem maçaneta do tipo alavanca e sinalização em relevo. Salas não possuem mesas acessíveis identificadas.</i></p>	<p>Instalação de placa de sinalização em relevo, troca de maçaneta para do tipo alavanca. Incluir mesa acessível no ambiente.</p>	<p>Item 4.6.6.1 da NBR 9050:2020 Item 5.4.1 da NBR 9050:2020 Item 9.3 da NBR 9050:2020</p>

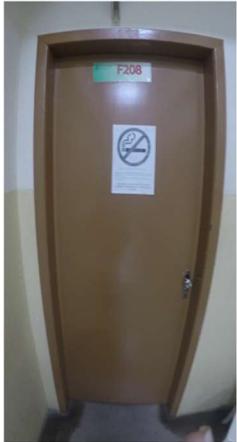
<p><i>Imagem 32 - Porta Sala F 208 sem sinalização em relevo, não possui maçaneta do tipo alavanca.</i></p>	<p>Instalação de placa de sinalização em relevo, troca de maçaneta para do tipo alavanca.</p>	<p>Item 4.6.6.1 da NBR 9050:2020 Item 5.4.1 da NBR 9050:2020</p>

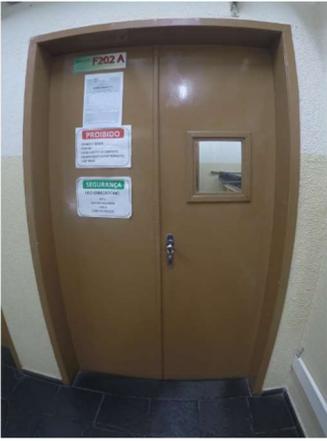
<p><i>Imagem 33 - Porta Sala F 202- A sem sinalização em relevo, não possui maçaneta do tipo alavanca.</i></p>	<p>Instalação de placa de sinalização em relevo, troca de maçaneta para do tipo alavanca.</p>	<p>Item 4.6.6.1 da NBR 9050:2020 Item 5.4.1 da NBR 9050:2020</p>

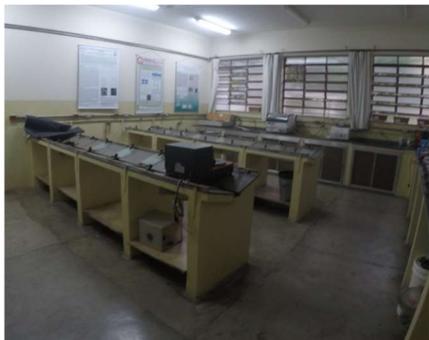
*Imagem 34 – Sala F 202 A não possui mesa acessível identificada.*

Incluir e identificar mesa acessível no ambiente.

Item 9.3 da NBR 9050:2020

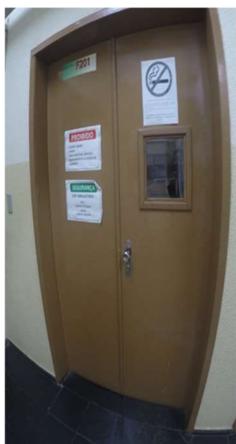
*Imagem 35 - Porta Sala F 201 sem sinalização em relevo, não possui maçaneta do tipo alavanca.*

Instalação de placa de sinalização em relevo, troca de maçaneta para do tipo alavanca.

Item 4.6.6.1 da NBR 9050:2020  
Item 5.4.1 da NBR 9050:2020

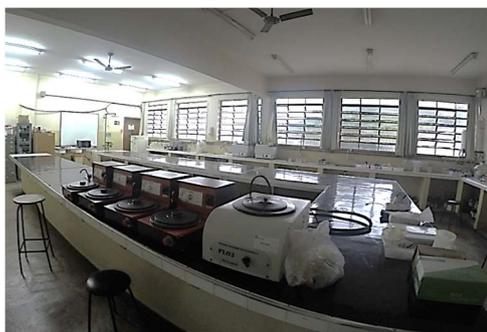
*Imagem 36 - Sala F 201 - não possui mesa acessível identificada.*

Incluir e identificar mesa acessível no ambiente.

Item 9.3 da NBR 9050:2020

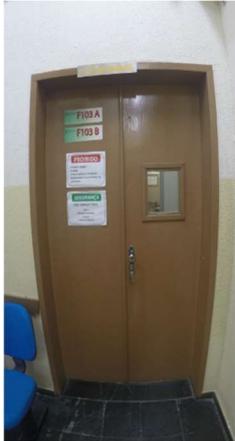
<p><i>Imagem 37 - Porta sala F 103 A e F 103 B sem sinalização em relevo, não possui maçaneta do tipo alavanca.</i></p>	<p>Instalação de placa de sinalização em relevo, troca de maçaneta para do tipo alavanca.</p>	<p>Item 4.6.6.1 da NBR 9050:2020  Item 5.4.1 da NBR 9050:2020</p>

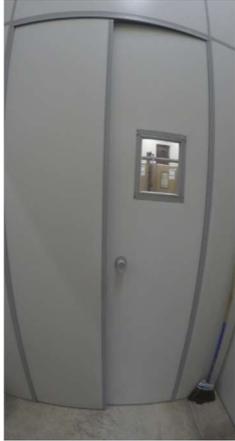
<p><i>Imagem 38 - Porta dentro sala F 103 A sem sinalização em relevo, não possui maçaneta do tipo alavanca.</i></p>	<p>Instalação de placa de sinalização em relevo, troca de maçaneta para do tipo alavanca.</p>	<p>Item 4.6.6.1 da NBR 9050:2020  Item 5.4.1 da NBR 9050:2020</p>

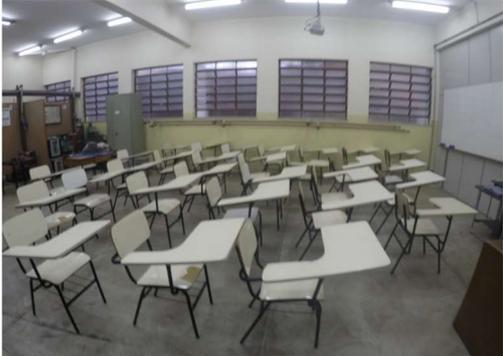
<p><i>Imagem 39 - Sala F 103 A não possui mesa acessível identificada.</i></p>	<p>Incluir e identificar mesa acessível no ambiente.</p>	<p>Item 9.3 da NBR 9050:2020</p>

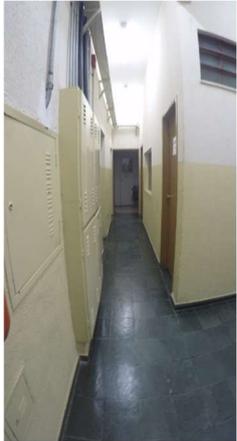
<p><i>Imagem 40 - Circulação interna Bloco F não possui sinalização.</i></p>	<p>Instalação de Piso tátil direcional e de alerta.</p>	<p>Item 7.3 da NBR 16537:2016</p>

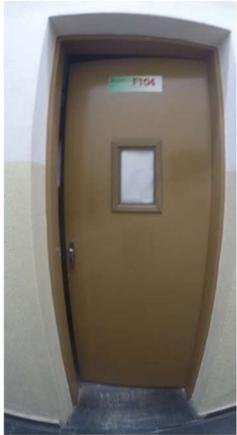
<p><i>Imagem 41 - Porta Sala F 104 sem sinalização em relevo, não possui maçaneta do tipo alavanca.</i></p>	<p>Instalação de placa de sinalização em relevo, troca de maçaneta para do tipo alavanca.</p>	<p>Item 4.6.6.1 da NBR 9050:2020 Item 5.4.1 da NBR 9050:2020</p>

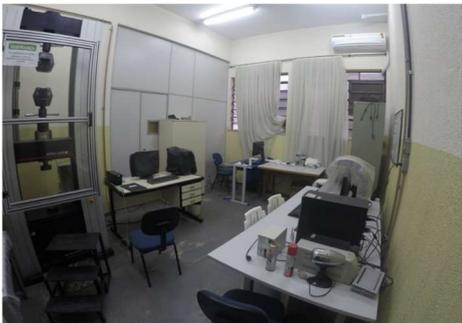
<p><i>Imagem 42 - Sala F 104 não possui mesa acessível identificada.</i></p>	<p>Incluir e identificar mesa acessível no ambiente.</p>	<p>Item 9.3 da NBR 9050:2020</p>

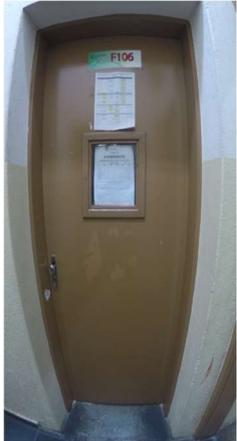
<p><i>Imagem 43 - Porta sala F 106 sem sinalização em relevo, não possui maçaneta do tipo alavanca.</i></p>	<p>Instalação de placa de sinalização em relevo, troca de maçaneta para do tipo alavanca.</p>	<p>Item 4.6.6.1 da NBR 9050:2020  Item 5.4.1 da NBR 9050:2020</p>

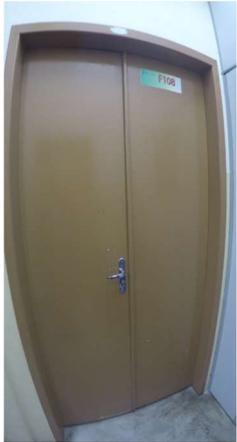
<p><i>Imagem 44 - Porta sala F 108 sem sinalização em relevo</i></p>	<p>Instalação de placa de sinalização em relevo.</p>	<p>Item 5.4.1 da NBR 9050:2020</p>

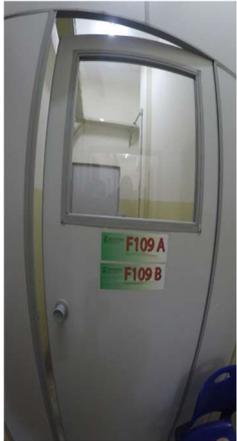
<p><i>Imagem 45 - Porta sala F 109 A sem sinalização em relevo, não possui maçaneta do tipo alavanca.</i></p>	<p>Instalação de placa de sinalização em relevo, troca de maçaneta para do tipo alavanca.</p>	<p>Item 4.6.6.1 da NBR 9050:2020  Item 5.4.1 da NBR 9050:2020</p>

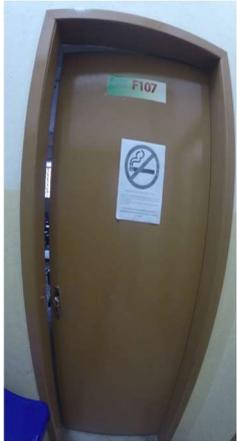
<p><i>Imagem 46 - Porta sala F 107 - sem sinalização em relevo, não possui maçaneta do tipo alavanca.</i></p>	<p>Instalação de placa de sinalização em relevo, troca de maçaneta para do tipo alavanca.</p>	<p>Item 4.6.6.1 da NBR 9050:2020 Item 5.4.1 da NBR 9050:2020</p>

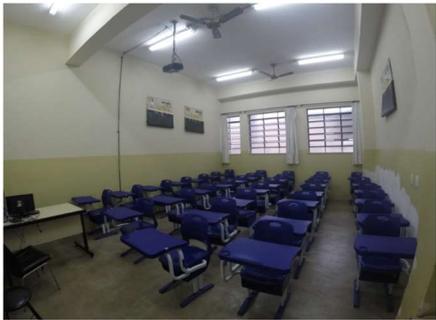
<p><i>Imagem 47 - Sala F 107 - não possui mesa acessível identificada.</i></p>	<p>Incluir e identificar mesa acessível no ambiente.</p>	<p>Item 9.3 da NBR 9050:2020</p>
<p><b>Comandos e Controles –</b></p>

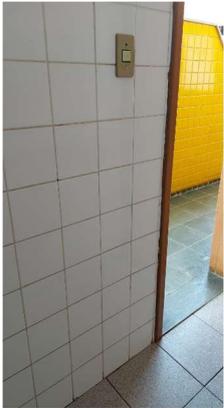
<p><i>Imagem 49 - Interruptor sanitário masculino térreo está a 122cm do piso e possui altura maior do que a máxima recomendada pela norma.</i></p>	<p>Adequar Interruptor às recomendações da norma.</p>	<p>Item 4.6.9 da NBR 9050:2020</p>

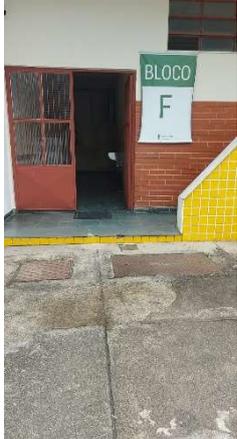
<p><i>Imagem 98 – Caixas de visita e inspeção localizadas no acesso ao bloco F não estão niveladas com o piso, tornando a superfície irregular o que causa instabilidade, dificultando a circulação de pessoas com mobilidade reduzida.</i></p>	<p>O piso não pode conter superfície irregular e deve ser regularizado com argamassa cimentícia, com a instalação de rampa acessível as caixas devem mudar sua localização atual e de preferência ser instaladas fora da rota acessível.</p>	<p>Item 6.3.6 da NBR 9050:2020</p>

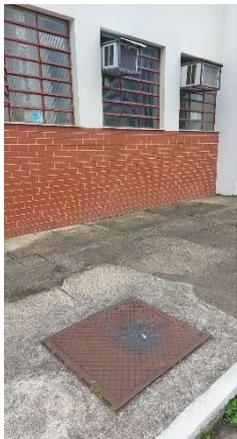
<p><i>Imagem 99 - Caixas de visita e inspeção localizadas na circulação externa do bloco F não estão niveladas com o piso, tornando a superfície irregular o que causa instabilidade, dificultando a circulação de pessoas com mobilidade reduzida.</i></p>	<p>O piso não pode conter superfície irregular e deve ser regularizado, as caixas devem estar niveladas com o piso.</p>	<p>Item 6.3.6 da NBR 9050:2020</p>
