TIPO DE DOCUMENTO: RELATÓRIO DE ACESSIBILIDADE	NÚMERO DO DOCUMENTO: ARQ-RA-IFSUD-JF-R00-004	REV. 0
	TÍTULO DO DOCUMENTO: RELATÓRIO DE ACESSIBILIDADE – IF SUDESTE JUIZ DE FORA MG		FOLHA: 1 / 64

RELATÓRIO DE ACESSIBILIDADE

BLOCO - G

**INSTITUTO FEDERAL DE EDUCAÇÃO, CIÊNCIA E TECNOLOGIA DO
SUDESTE DE MINAS GERAIS**

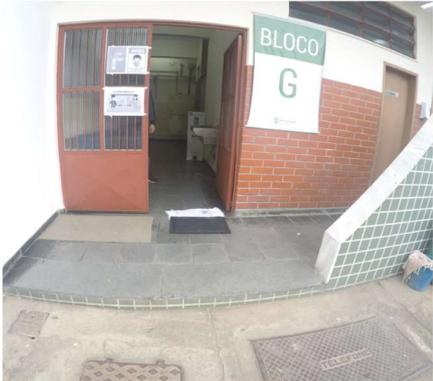
<p><i>Imagem 1 - Acesso ao bloco G possui desnível que dificulta acesso de P.M.R. Não possui sinalização, tapete dificulta a circulação em rotas acessíveis.</i></p>	<p>Construir rampa de acesso.</p> <p>Instalação de Piso tátil direcional e de alerta.</p> <p>Fixar e nivelar o tapete ao piso, ou embutir.</p>	<p>Item 6.3.4 da NBR 9050:2020</p> <p>Item 6.3.7 da NBR 9050:2020</p> <p>Item 7.3 da NBR 16537:2016</p>
	<p>Redimensionar corredor.</p> <p>Instalação de Piso tátil direcional e de alerta.</p>	<p>Item 7.3 da NBR 16537:2016</p> <p>Item 4.3 da NBR 9050:2020</p>

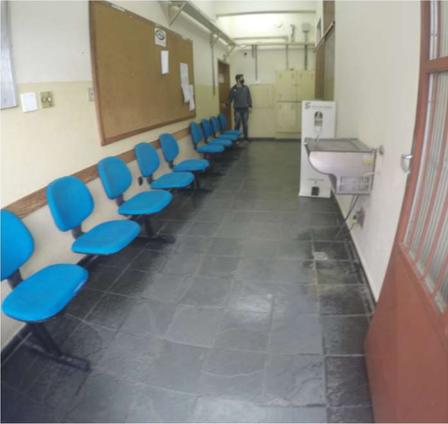
<p><i>Imagem 11 - Acesso ao bloco G sem sinalização tátil. Mobiliário impede que a circulação tenha dimensionamento mínimo estabelecido pela norma.</i></p>	<p>Instalação de Piso tátil direcional e de alerta. Remover mobília da circulação.</p>	<p>Item 7.3 da NBR 16537:2016 Item 6.11 da NBR 9050:2020</p>

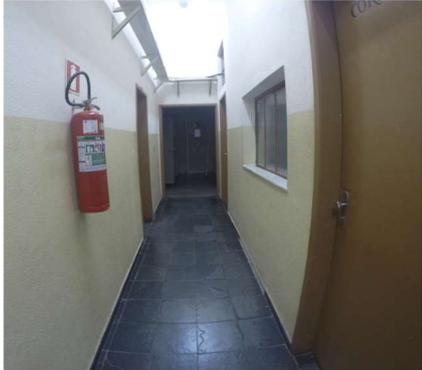
<p><i>Imagem 15 – Circulação interna pavimento térreo sem sinalização.</i></p>	<p>Instalação Mapa tátil de localização.</p>	<p>Item 7.3 da NBR 16537:2016</p>

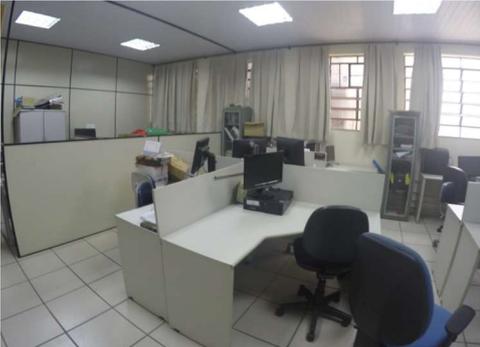
<p><i>Imagem 19 – Sala G 102 - sem bancada de atendimento a P.C.R identificada.</i></p>	<p>Incluir e identificar mesa acessível no ambiente.</p>	<p>Item 9.3 da NBR 9050:2020</p>

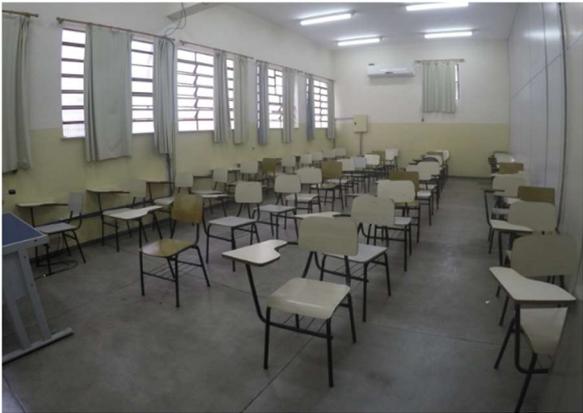
<p><i>Imagem 22 - Sala G 103 - não possui mesa acessível identificada.</i></p>	<p>Incluir e identificar mesa acessível no ambiente.</p>	<p>Item 9.3 da NBR 9050:2020</p>

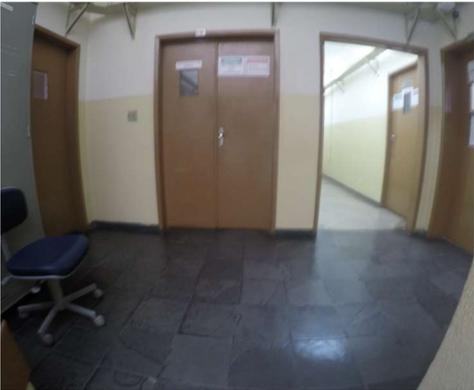
<p><i>Imagem 23 - Circulação interna segundo 1º não possui rota acessível.</i></p>	<p>Instalação de piso tátil e mapa tátil de localização.</p>	<p>Item 7.3 da NBR 16537:2016</p>

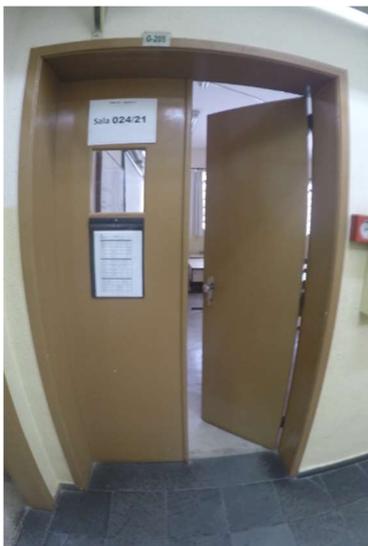
Imagem 25 - Porta sala G 205 - sem sinalização em relevo, não possui maçaneta do tipo alavanca.

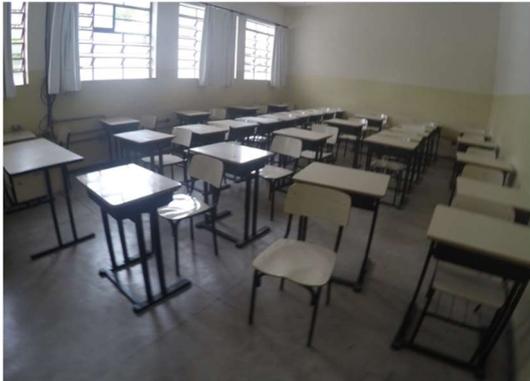
<p><i>Imagem 26 - Sala G 205 - não possui mesa acessível identificada</i></p>	<p>Incluir e identificar mesa acessível no ambiente.</p>	<p>Item 9.3 da NBR 9050:2020</p>

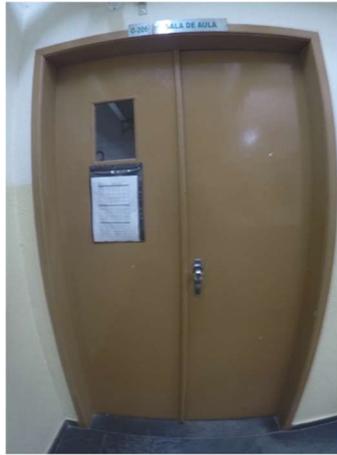
Imagem 37 - Porta G 206 - sem sinalização em relevo, não possui maçaneta do tipo alavanca.

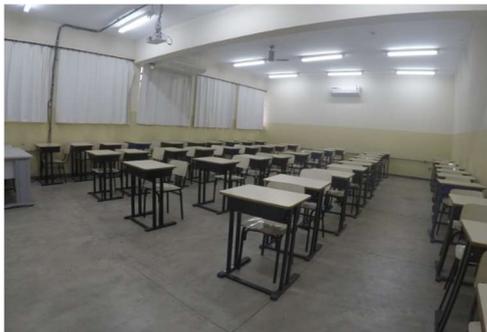
Imagem 38 - Sala G 206 não possui mesa acessível identificada.

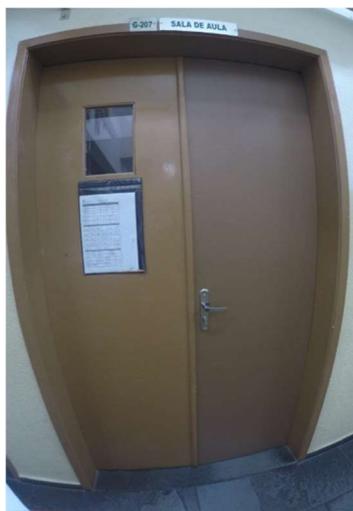
Imagem 39 - Porta G 207 sem sinalização em relevo

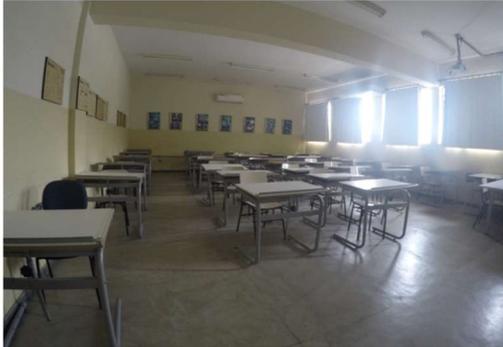
<p><i>Imagem 40 - Sala G 207 - não possui mesa acessível identificada.</i></p>	<p>Incluir e identificar mesa acessível no ambiente.</p>	<p>Item 9.3 da NBR 9050:2020</p>

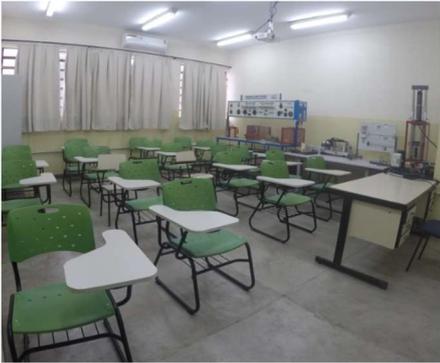
<p><i>Imagem 44 - Sala G 201 - não possui mesa acessível identificada</i></p>	<p>Incluir e identificar mesa acessível no ambiente.</p>	<p>Item 9.3 da NBR 9050:2020</p>

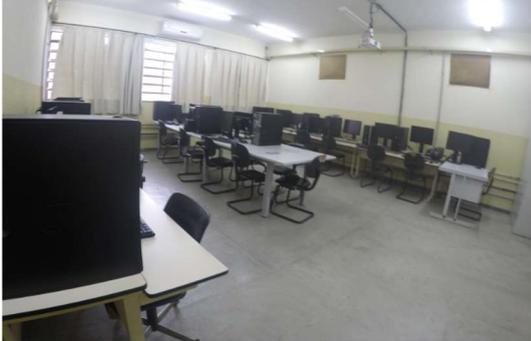
<p><i>Imagem 46 - Sala G 202 - não possui mesa acessível identificada</i></p>	<p>Incluir e identificar mesa acessível no ambiente.</p>	<p>Item 9.3 da NBR 9050:2020</p>

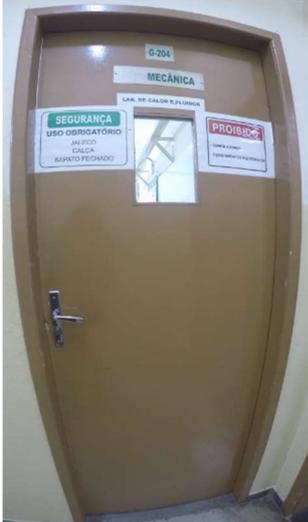
<p><i>Imagem 47 - Porta G 204 - sem sinalização em relevo</i></p>	<p>Instalação de placa de sinalização em relevo.</p>	<p>Item 5.4.1 da NBR 9050:2020</p>

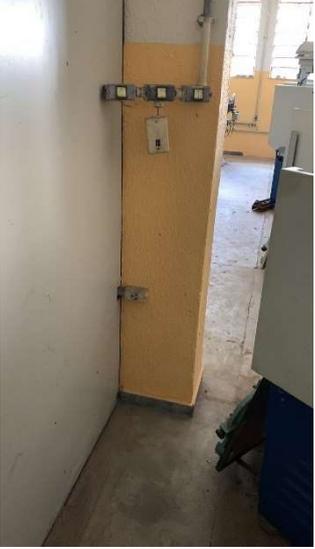
<p><i>Imagem 74 – interruptores localizados na sala G101 estão a 120cm do piso e possuem altura maior do que a máxima recomendada pela norma</i></p>	<p>Adequar Interruptores às recomendações da norma</p>	<p>Item 4.6.9 da NBR 9050:2020</p>

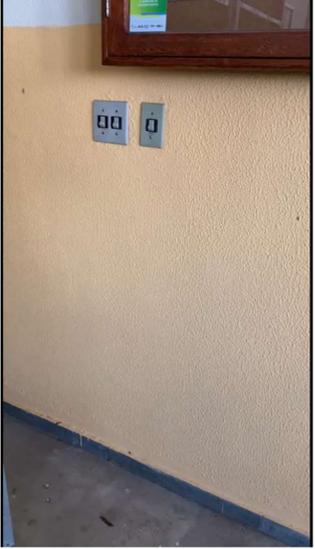
<p><i>Imagem 76 - interruptores localizados na sala G101 estão a 110cm do piso e possuem altura maior do que a máxima recomendada pela norma</i></p>	<p>Adequar Interruptores às recomendações da norma.</p>	<p>Item 4.6.9 d a NBR 9050:2020</p>

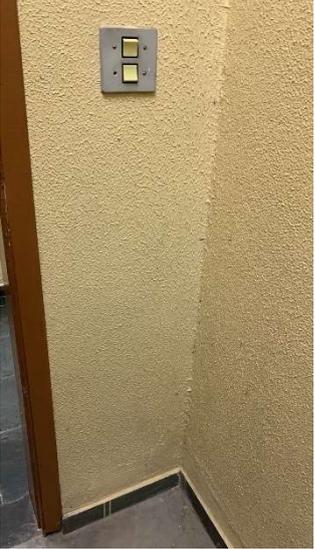
<p><i>Imagem 79 - interruptores localizados na sala de telemática estão a 110cm do piso e possuem altura maior do que a máxima recomendada pela norma</i></p>	<p>Adequar Interruptores às recomendações da norma</p>	<p>Item 4.6.9 da NBR 9050:2020</p>

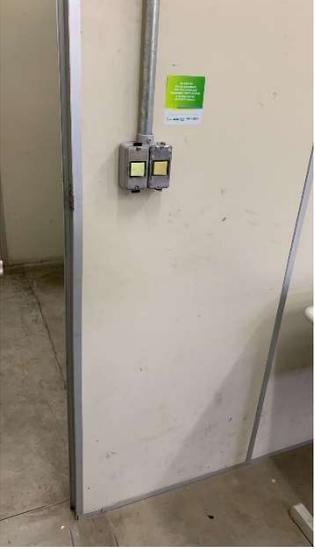
<p><i>Imagem 82 - interruptores localizados na sala G105 estão a 110cm do piso e possuem altura maior do que a máxima recomendada pela norma</i></p>	<p>Adequar Interruptores às recomendações da norma</p>	<p>Item 4.6.9 da NBR 9050:2020</p>

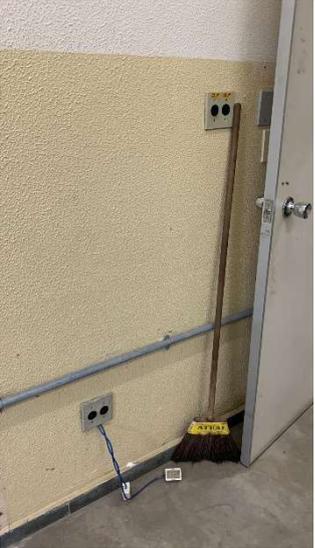
<p><i>Imagem 88 - tomadas localizadas na sala G105 estão a 35cm do piso e possuem altura inferior a mínima recomendada pela norma, as mais altas possuem altura de 110cm superior ao máximo permitido pela norma</i></p>	<p>Adequar tomadas às recomendações da norma</p>	<p>Item 4.6.9 da NBR 9050:2020</p>

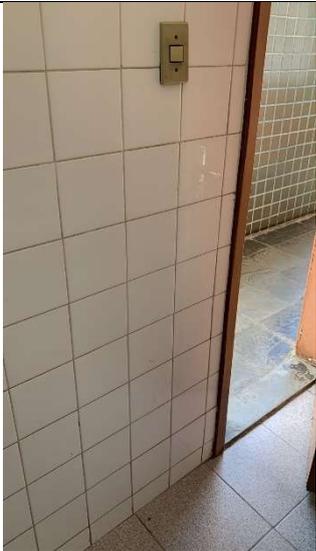
<p><i>Imagem 89 - interruptores localizados nos banheiros do térreo pavimento estão a 125 cm do piso e possuem altura superior a máxima recomendada pela norma</i></p>	<p>Adequar Interruptores às recomendações da norma</p>	<p>Item 4.6.9 da NBR 9050:2020</p>

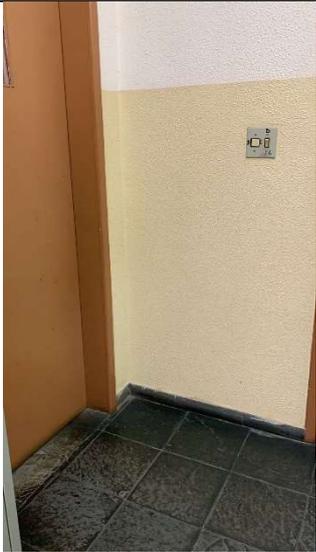
<p><i>Imagem 90 – interruptores localizados na circulação do 1º pavimento estão a 120 cm do piso e possuem altura superior a máxima recomendada pela norma</i></p>	<p>Adequar Interruptores às recomendações da norma</p>	<p>Item 4.6.9 da NBR 9050:2020</p>

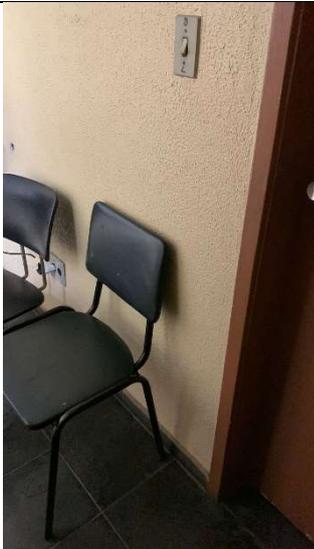
<p><i>Imagem 91 - interruptores localizados na circulação do 1º pavimento estão a 125 cm do piso e possuem altura superior a máxima recomendada pela norma</i></p>	<p>Adequar Interruptores às recomendações da norma</p>	<p>Item 4.6.9 da NBR 9050:2020</p>

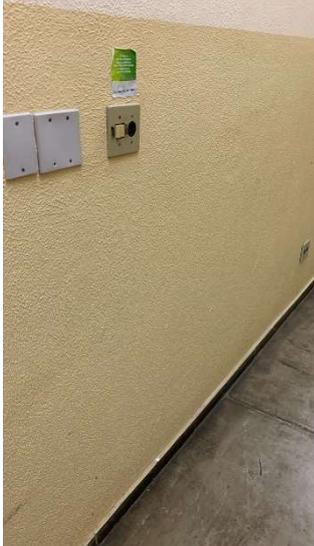
<p><i>Imagem 92 - interruptores localizados na circulação do 1º pavimento estão a 120 cm do piso e possuem altura superior a máxima recomendada pela norma</i></p>	<p>Adequar Interruptores às recomendações da norma</p>	<p>Item 4.6.9 da NBR 9050:2020</p>

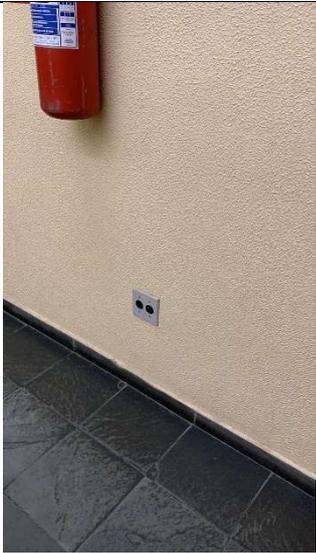
<p><i>Imagem 93 - tomadas localizados na circulação do 1º pavimento estão a 35 cm do piso e possuem altura inferior a mínima recomendada pela norma</i></p>	<p>Adequar tomadas às recomendações da norma</p>	<p>Item 4.6.9 da NBR 9050:2020</p>

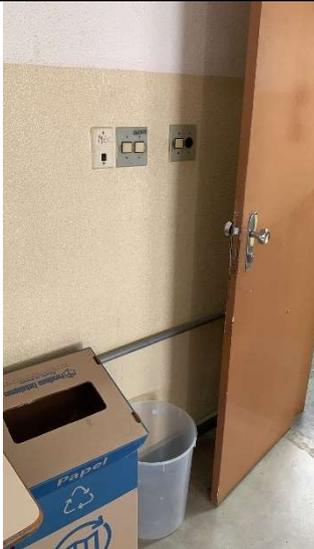
<p><i>Imagem 98- interruptores localizados na sala G206 estão a 120 cm do piso e possuem altura superior a máxima recomendada pela norma</i></p>	<p>Adequar Interruptores às recomendações da norma</p>	<p>Item 4.6.9 da NBR 9050:2020</p>

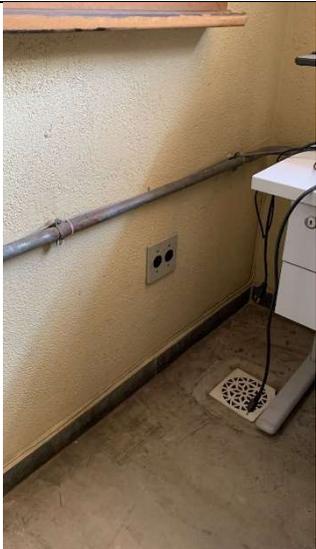
<p><i>Imagem 99 - tomadas localizados na sala G206 estão a 35 cm do piso e possuem altura inferior a mínima recomendada pela norma</i></p>	<p>Adequar tomadas às recomendações da norma</p>	<p>Item 4.6.9 da NBR 9050:2020</p>

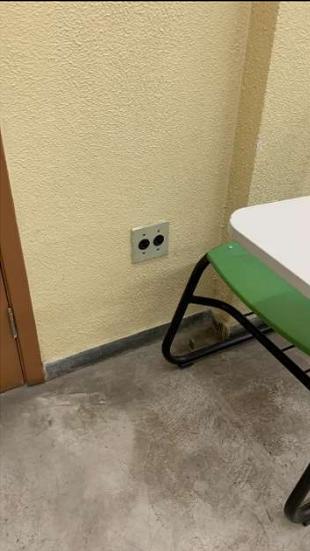
<p><i>Imagem 104 - tomadas localizados sala G201 estão a 35 cm do piso e possuem altura inferior a mínima recomendada pela norma</i></p>		<p>Adequar tomadas às recomendações da norma</p>	<p>Item 4.6.9 da NBR 9050:2020</p>

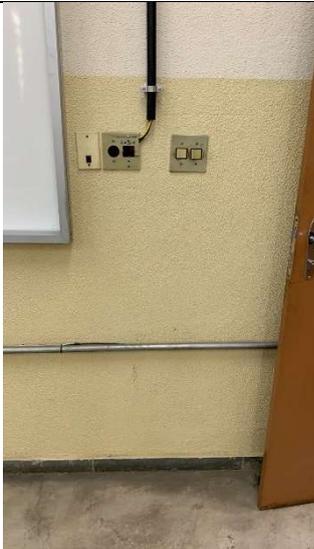
<p><i>Imagem 105 - interruptores localizados na sala G201 estão a 120 cm do piso e possuem altura superior a máxima recomendada pela norma</i></p>	<p>Adequar Interruptores às recomendações da norma</p>	<p>Item 4.6.9 da NBR 9050:2020</p>

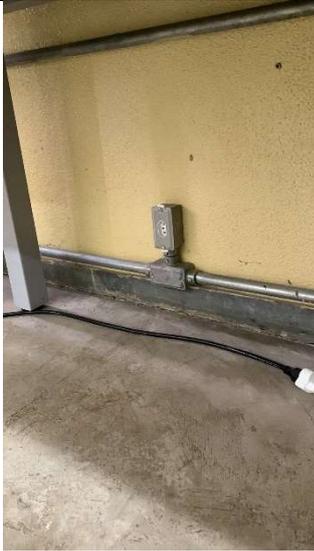
<p><i>Imagem 107 - tomadas localizados na sala G201 estão a 15 cm do piso e possuem altura inferior a mínima recomendada pela norma</i></p>	<p>Adequar tomadas às recomendações da norma</p>	<p>Item 4.6.9 da NBR 9050:2020</p>

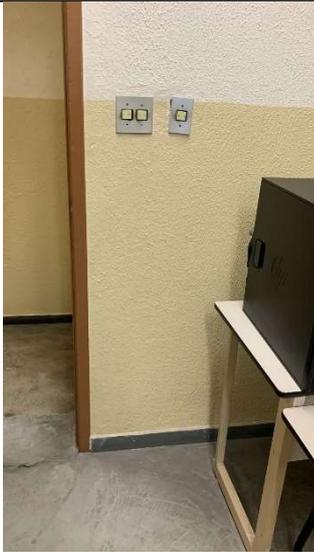
<p><i>Imagem 108 - interruptores localizados na sala G202 estão a 125 cm do piso e possuem altura superior a máxima recomendada pela norma</i></p>	<p>Adequar Interruptores às recomendações da norma</p>	<p>Item 4.6.9 da NBR 9050:2020</p>

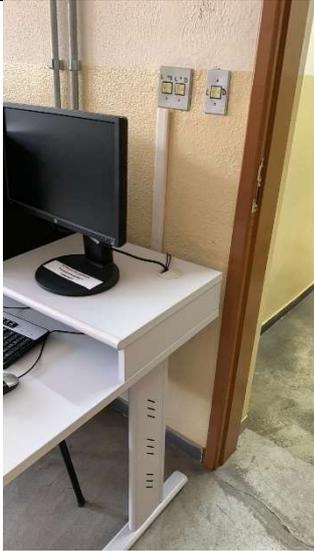
<p><i>Imagem 111 - interruptores localizados na sala G203 estão a 125 cm do piso e possuem altura superior a máxima recomendada pela norma</i></p>	<p>Adequar Interruptores às recomendações da norma</p>	<p>Item 4.6.9 da NBR 9050:2020</p>
