TIPO DE DOCUMENTO: RELATÓRIO DE ACESSIBILIDADE	NÚMERO DO DOCUMENTO: ARQ-RA-IFSUD-JF-R00-004	REV. 0
	TÍTULO DO DOCUMENTO: RELATÓRIO DE ACESSIBILIDADE – IF SUDESTE JUIZ DE FORA MG		FOLHA: 01 / 09

RELATÓRIO DE ACESSIBILIDADE GINÁSIO E OFICINA

**INSTITUTO FEDERAL DE EDUCAÇÃO, CIÊNCIA E TECNOLOGIA DO
SUDESTE DE MINAS GERAIS**

Juiz de Fora - MG

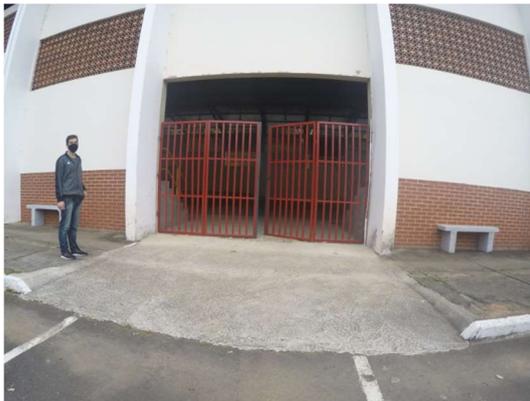
<p><i>Imagem 1 – Acesso ao ginásio não possui sinalização tátil e visual. Calçada externa tem piso de superfície irregular podendo causar trepidação.</i></p>	<p>Instalação de piso tátil direcional. Modificar ou reformar o piso para um que não cause trepidação e tenha instabilidade na sua superfície. Incluir também sinalização visual de acesso e informação.</p>	<p>Item 7.3 da NBR 16537:2016</p> <p>Item 6 da NBR 9050:2020</p> <p>Item 6.3.2 e 6.3.3 da NBR 9050:2020</p> <p>Item 5.2 e 5.2.8 da NBR 9050:2020</p>

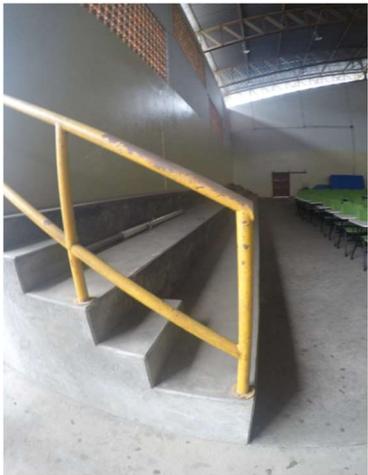
<p><i>Imagem 2 – Arquibancadas não possui acesso a P.M.R e P.O, identificados. Guarda corpo não estão de acordo com a norma.</i></p>	<p>Identificar no local assentos destinados a pessoas com mobilidade reduzida e a pessoas obesas. Modificar guarda corpos, inserir guarda corpos com duas alturas conforme a norma referida.</p>	<p>Item 10.3 da NBR 16537:2016</p> <p>Item 6.9 da NBR 9050:2020</p> <p>Item 6.9.2 e 6.9.3 da NBR 9050:2020</p> <p>Seguir especificações NBR 14718</p>

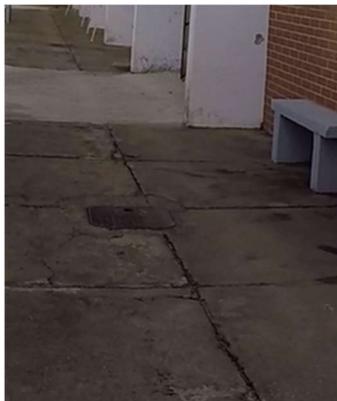
Imagem 3 – Piso externo do Ginásio não possui superfície regular e causa instabilidade, dificultando a circulação de pessoas com mobilidade reduzida.

Item 6.3 da NBR 9050:2020
Item 6.3.2 da NBR 9050:2020

O piso não pode conter superfície irregular e deve ser regularizado com argamassa cimentícia.

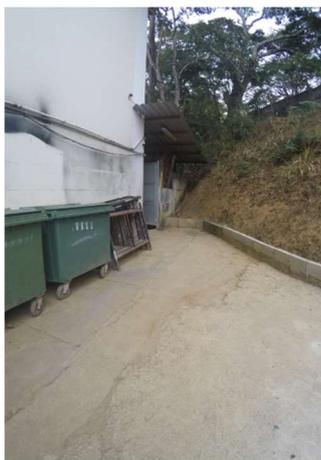
Imagem 4 – Acesso a oficina sem sinalização.

Item 7.3 da NBR 16537:2016

Instalação de Piso tátil direcional e de alerta.

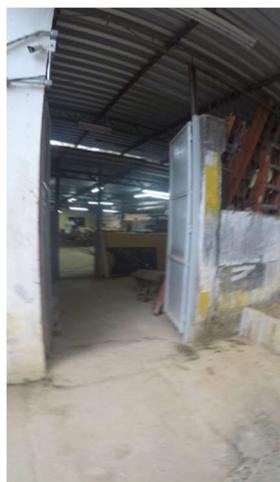
Imagem 5 - Acesso a oficina sem sinalização.

Item 7.3 da NBR 16537:2016

Item 5.2 da NBR 9050:2020

Instalação de Piso tátil direcional e de alerta.

Inserir placa de identificação de ambiente.

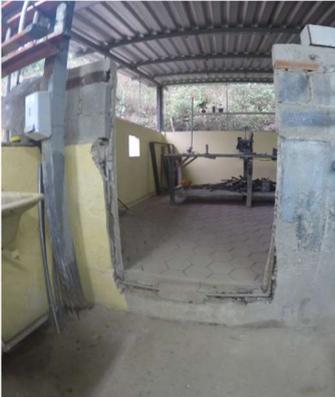
<p><i>Imagem 6 – Ambiente na oficina possui desnível que dificulta a circulação de pessoas com mobilidade reduzida.</i></p>	<p>Instalar rampa para vencer o desnível.</p>	<p>Item 6.6 da NBR 9050:2020</p>

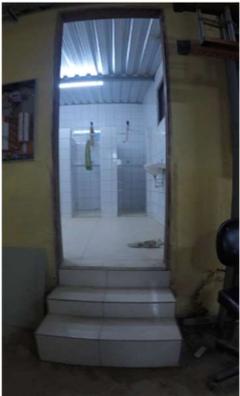
<p><i>Imagem 7 – Acesso ao sanitário possui desnível que dificulta o acesso de pessoas com mobilidade reduzida.</i></p>	<p>Instalar guarda corpo e sinalizar degraus.</p>	<p>Item 5.4.4 da NBR 9050:2020 Item 6.8 da NBR 9050:2020 Item 6.9 da NBR 9050:2020</p>
