| | TÍTULO DO DOCUMENTO: RELATÓRIO DE ACESSIBILIDADE – IF SUDESTE JUIZ DE FORA MG | | FOLHA: 01 / 15 |

RELATÓRIO DE ACESSIBILIDADE GUARITA

**INSTITUTO FEDERAL DE EDUCAÇÃO, CIÊNCIA E TECNOLOGIA DO
SUDESTE DE MINAS GERAIS**

Juiz de Fora - MG

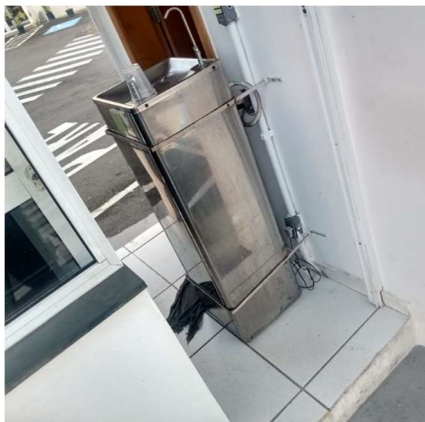
Imagem 3 – Bebedouro dificulta acesso e circulação de P.M.R.

Área de circulação deve ser livre de obstáculos. Ver outro local para instalar bebedouro.

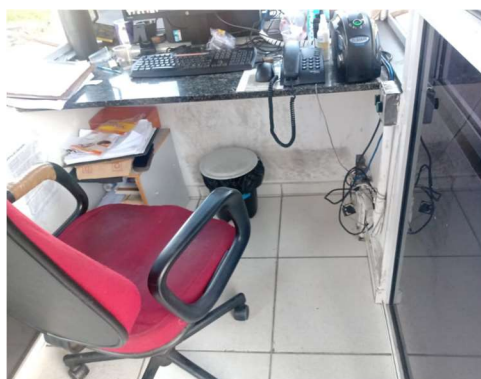
Imagem 4 – Espaço interno não possui dimensionamento para circulação e manobra de P.C.R.

A intervenção adequada seria redimensionar a guarita, para poder torná-la acessível, mas por se tratar de um ambiente de uso somente a funcionários e a possibilidade de adequação não ser viável, não achamos necessária a adequação.

Para a guarita se tornar acessível seria preciso alterar seu dimensionamento interno, prevendo também a instalação de uma rampa em um de seus acessos. Há uma dificuldade encontrada em alterar o dimensionamento da Guarita pois seria preciso modificar o dimensionamento do acesso destinado a veículos.

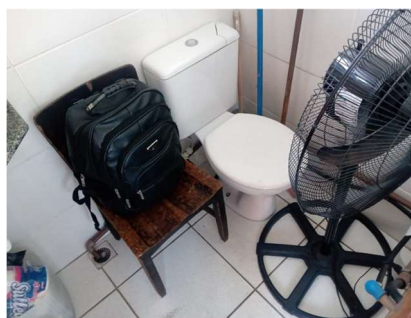
Imagem 5 – Sanitário não é acessível a P.M.R. e a P.C.R. Não possui dimensionamento para acesso de cadeirantes, não possui lavatório e bacia sanitária acessível e ambiente não possui barras de apoio. Vão da porta possui 70cm e não tem o mínimo permitido pela norma para ambientes acessíveis.

Mas por se tratar de um ambiente de uso somente a funcionários e sem grande fluxo de pessoas, não achamos necessária e viável a adequação a P.C.R. Mas deve ser sinalizado e instalado barras de apoio para funcionários com mobilidade reduzida.

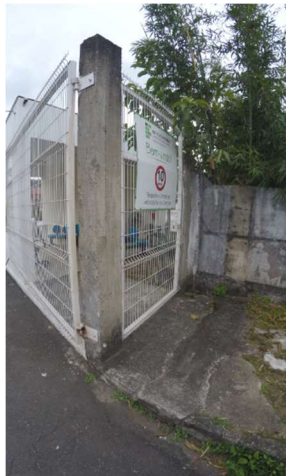
Imagem 6 – Acesso ao Campus não possui piso instável e não está sinalizado corretamente.

Instalar piso de superfície regular, e sinalizar o local de forma apropriada.

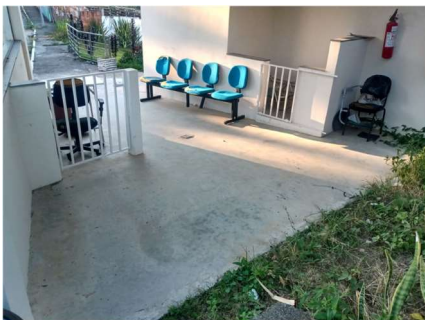
Imagem 7 - Acesso a edificação não possui rota acessível.

Instalar piso de tátil direcional e de alerta.

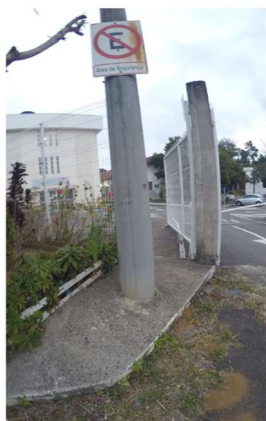
Imagem 8 – Acesso de pedestres ao campus não está sinalizado de forma correta, calçada não possui dimensionamento correto. Poste dificulta a circulação.

Identificar o acesso a pessoas com mobilidade reduzida e P.C.R.

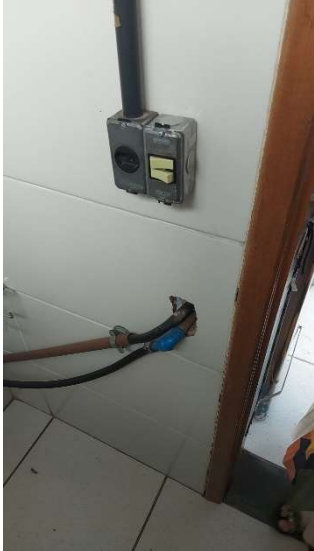
| <p><i>Imagem 12 – Tomadas e interruptores localizados no banheiro estão a 105cm e 105cm do piso respectivamente e possuem altura em desconformidade com a norma</i></p> | <p>Adequar Interruptor e tomada às recomendações da norma.</p> | <p>Item 4.6.9 da NBR 9050:2020</p> |

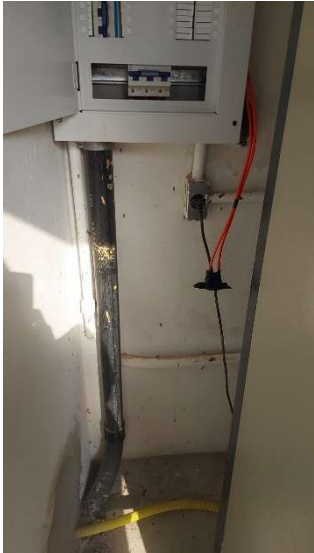
| <p><i>Imagem 13 - Tomadas localizada na sala de rack estão a 110cm do piso e possui altura maior do que a recomendada pela norma</i></p> | <p>Adequar tomadas as recomendações da norma.</p> | <p>Item 4.6.9 da NBR 9050:2020</p> |

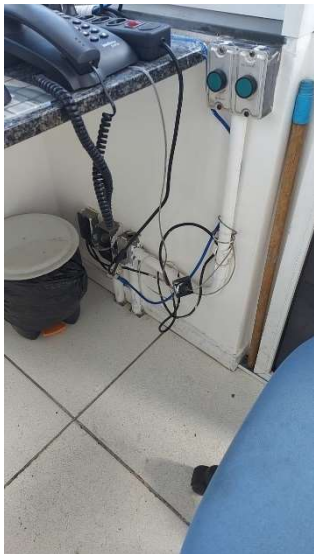
Imagem 14 – botoeiras e tomadas estão a 90cm e 30cm do piso, botoeiras possuem altura de acordo com a norma e tomadas estão em altura inferior à norma

Adequar tomadas as recomendações da norma.

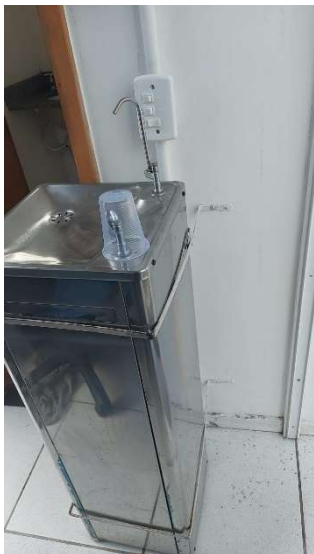
Imagem 15 - Interruptor a 105cm do piso e possui altura maior do que a máxima recomendada pela norma

Adequar Interruptor as recomendações da norma.

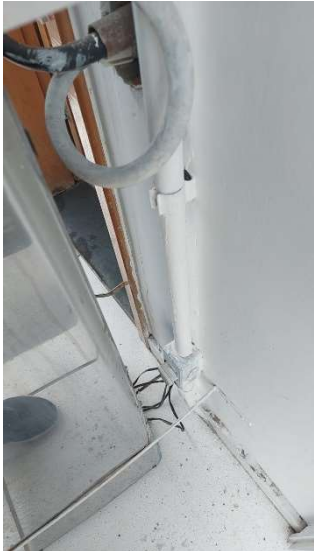
| <p><i>Imagem 16 – Tomadas estão a 25cm do piso e possuem altura menor do que a mínima recomendada pela norma</i></p> | <p>Adequar tomadas as recomendações da norma.</p> | <p>Item 4.6.9 da NBR 9050:2020</p> |

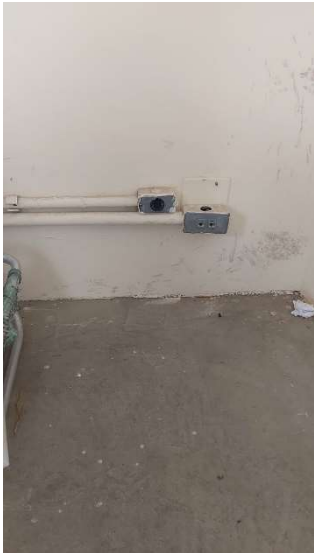
| <p><i>Imagem 17 - Tomadas estão a 25cm do piso e possuem altura menor do que a mínima recomendada pela norma</i></p> | <p>Adequar tomadas as recomendações da norma.</p> | <p>Item 4.6.9 da NBR 9050:2020</p> |
