RELATÓRIO DE ACESSIBILIDADE

BLOCO - H

**INSTITUTO FEDERAL DE EDUCAÇÃO, CIÊNCIA E TECNOLOGIA DO
SUDESTE DE MINAS GERAIS**

Juiz de Fora - MG

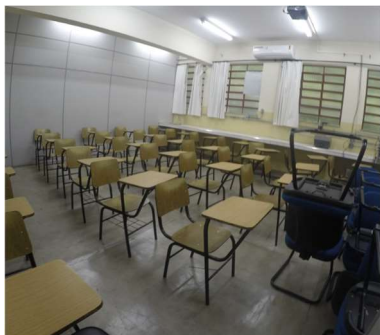
Imagem 30 - Sala H 202 - não possui mesa acessível identificada.

Incluir e identificar mesa acessível no ambiente.

Item 9.3 da NBR 9050:2020

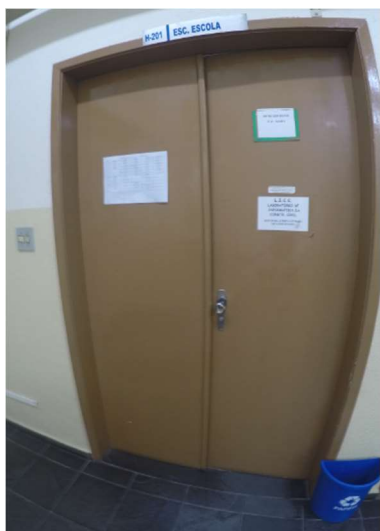
Imagem 31 - Porta H 201 sem sinalização em relevo, não possui maçaneta do tipo alavanca.

Instalação de placa de sinalização em relevo, troca de maçaneta para do tipo alavanca.

Item 4.6.6.1 da NBR 9050:2020

Item 5.4.1 da NBR 9050:2020

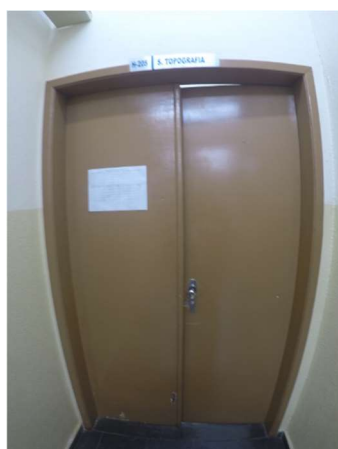
Imagem 32 - Porta H 205 sem sinalização em relevo, não possui maçaneta do tipo alavanca.

Instalação de placa de sinalização em relevo, troca de maçaneta para do tipo alavanca.

Item 4.6.6.1 da NBR 9050:2020

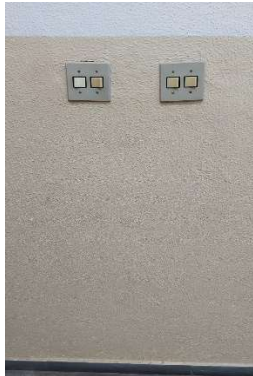
Imagem 42- Interruptores localizados na circulação de acesso a sala 202 estão a 130cm do piso e possui altura maior do que a máxima recomendada pela norma

Adequar Interruptor às recomendações da norma.

Item 4.6.9 da NBR 9050:2020

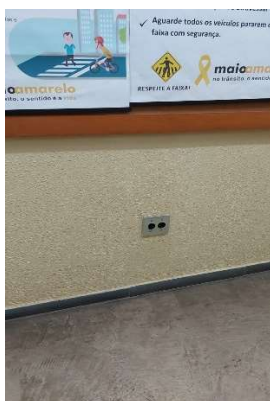
Imagem 43 – Tomadas baixas localizadas na circulação de acesso a sala 202 estão 40cm do piso e possui altura menor do que a mínima recomendada pela norma.

Adequar tomadas às recomendações da norma.

Item 4.6.9 da NBR 9050:2020

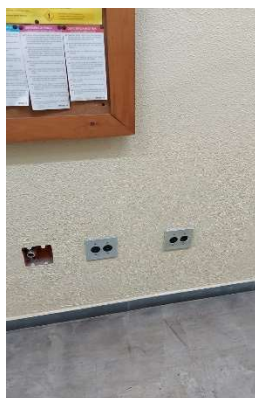
Imagem 44- Tomadas baixas localizadas na circulação de acesso a sala 202 estão 40cm do piso e possui altura menor do que a mínima recomendada pela norma.

Adequar tomadas às recomendações da norma.

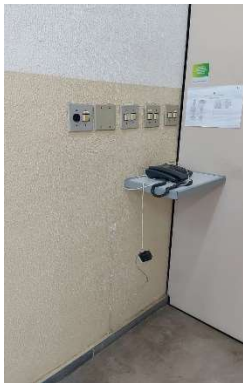
Imagem 48 - Interruptores localizados na sala H-105 estão a 130cm do piso e possui altura maior do que a máxima recomendada pela norma, sendo uma altura padrão para todo bloco

Adequar Interruptor às recomendações da norma.

Item 4.6.9 da NBR 9050:2020

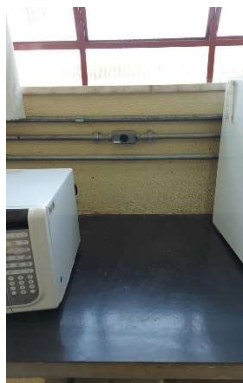
Imagem 49 - Tomada média localizada na sala H-106 está a 130 cm do piso e possui altura maior do que a máxima recomendada pela norma.

Adequar tomadas às recomendações da norma.

Item 4.6.9 da NBR 9050:2020

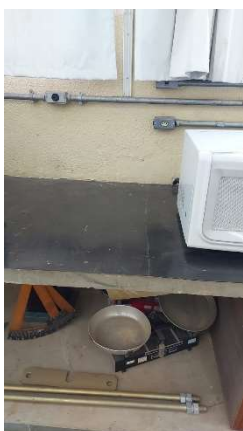
Imagem 50 - Tomadas médias localizadas na sala H-106 estão a 130 e 140 cm do piso e possuem altura maior do que a máxima recomendada pela norma.

Adequar tomadas às recomendações da norma.

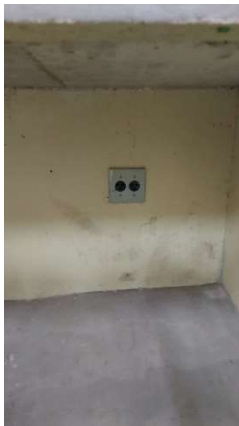
Imagem 54 - Tomada baixa localizada na sala H-103 está a 30 cm do piso e possui altura menor do que a recomendada pela norma.

Adequar tomadas às recomendações da norma.

Item 4.6.9 da NBR 9050:2020

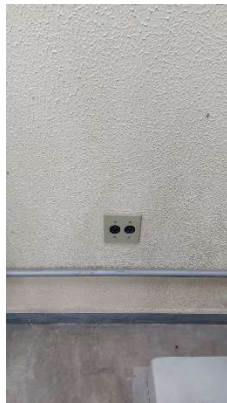
Imagem 55 - Tomada baixa localizada na sala H-103 está a 30 cm do piso e possui altura menor do que a recomendada pela norma.

Adequar tomadas às recomendações da norma.

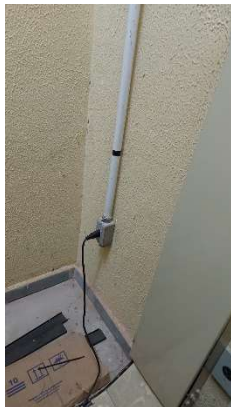
Imagem 56 - Tomada baixa localizada na sala Telemática e está a 30 cm do piso e possui altura menor do que a recomendada pela norma.

Adequar tomadas às recomendações da norma.

Item 4.6.9 da NBR 9050:2020

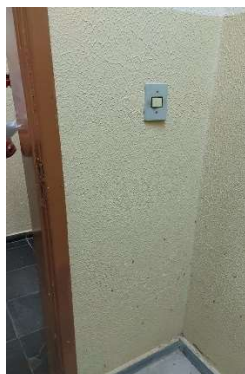
Imagem 57 - Interruptor localizado na sala Telemática e está a 130cm do piso e possui altura maior do que a recomendada pela norma sendo uma altura padrão para todo o bloco

Adequar Interruptor às recomendações da norma.

Item 4.6.9 da NBR 9050:2020

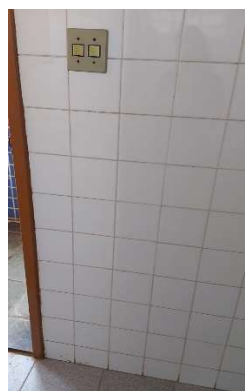
Imagem 58 - Interruptores localizados no banheiro feminino do térreo e estão a 130cm do piso e possui altura maior do que a recomendada pela norma sendo uma altura padrão para todo o bloco

Adequar Interruptor às recomendações da norma.

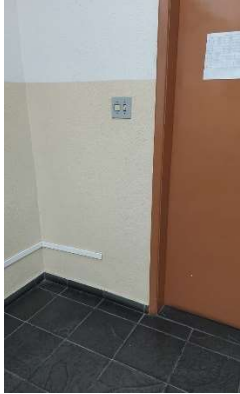
<p><i>Imagem 62 - Interruptores localizados na circulação do 1º pavimento e estão a 130cm do piso e possui altura maior do que a recomendada pela norma sendo uma altura padrão para todo o bloco.</i></p>	<p>Adequar Interruptor às recomendações da norma.</p>	<p>Item 4.6.9 da NBR 9050:2020</p>

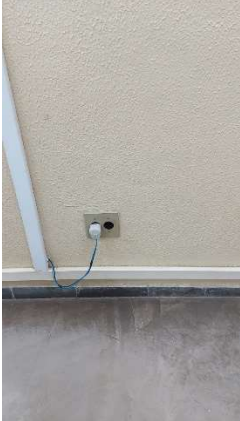
<p><i>Imagem 64 - Tomada baixa localizada na sala H-201 (LICC) está a 40 cm do piso e possui altura recomendada pela norma.</i></p>	<p>Tomada de acordo com a norma.</p>	<p>Item 4.6.9 da NBR 9050:2020</p>

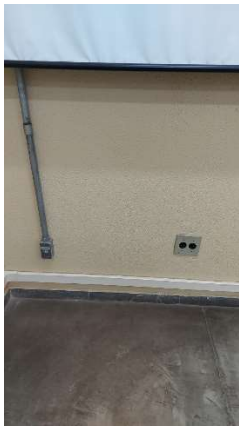
Imagem 65 - Tomada baixa localizada na sala H-201 (LICC) está a 40 cm do piso e possui altura recomendada pela norma

Tomada de acordo com a norma.

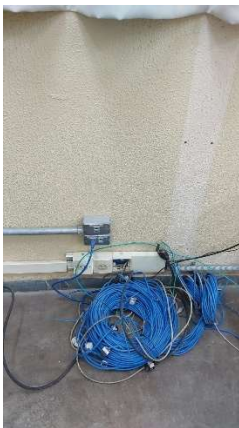
Imagem 66 - Tomada baixa localizada na sala H-201 (LICC) está a 30 cm do piso e possui altura menor do que a recomendada pela norma

Adequar tomadas às recomendações da norma.

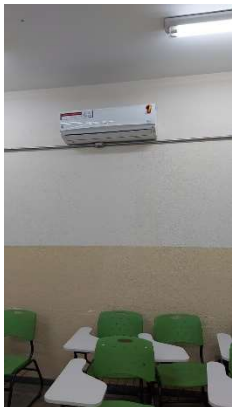
Imagem 79 – Tomada alta localizada na sala H-205 (Topografia) e se encontra a 250cm do piso e possui altura maior do que a recomendada em norma.

Adequar tomadas às recomendações da norma.

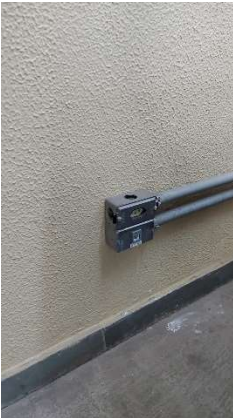
<p><i>Imagem 83 - Tomadas baixas localizadas na sala H-206 (Hidráulica) estão a 30 cm do piso e possui altura menor do que a recomendada pela norma</i></p>	<p>Adequar tomadas às recomendações da norma.</p>	<p>Item 4.6.9 da NBR 9050:2020</p>

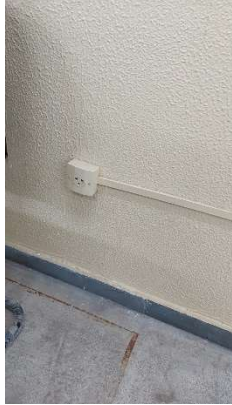
<p><i>Imagem 84 - Tomadas baixas localizadas na sala H-206 (Hidráulica) estão a 40 cm do piso e possui altura recomendada pela norma</i></p>	Tomada atende a norma.	Item 4.6.9 da NBR 9050:2020

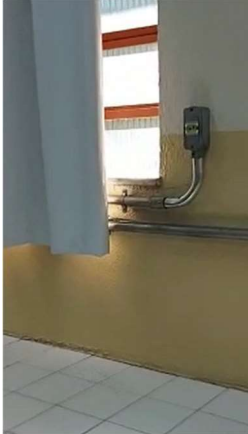
<p><i>Imagem 86 - - Tomadas médias localizadas na sala de aula ao lado da sala de bolsistas e estão a 150 cm do piso e possui altura superior a recomendada pela norma.</i></p>	Adequar tomadas às recomendações da norma.	Item 4.6.9 da NBR 9050:2020

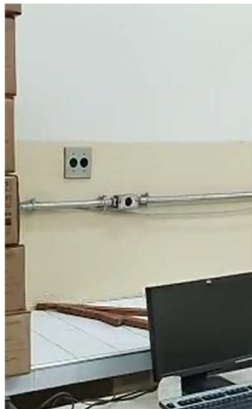
Imagem 87 - Tomadas médias localizadas na sala de bolsistas e estão a 150 cm do piso e possui altura superior a recomendada pela norma.

Adequar tomadas às recomendações da norma.

Item 4.6.9 da NBR 9050:2020

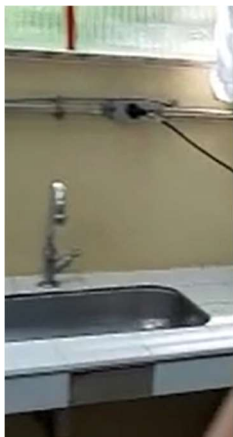
Imagem 88 - Tomadas médias localizadas na sala de bolsistas e estão a 150 cm do piso e possui altura superior a recomendada pela norma.

Adequar tomadas às recomendações da norma.

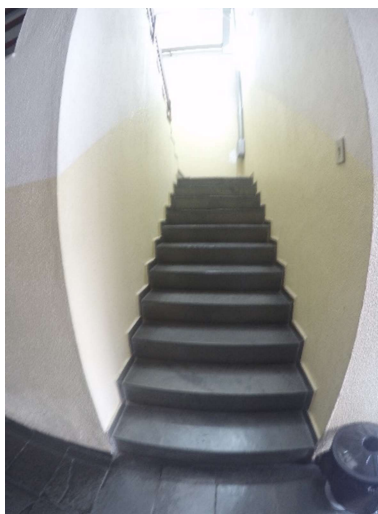
Figura 1 – ESCADA BLOCO H

Escadas – A escada existente não possui dimensões constantes, os pisos estão entre 0,26 e 0,28m e espelhos de 0,17m a 0,18m e não estão dentro das exigências da NBR 9050:2020 item 6.8.2, para se adequar a norma seria preciso construir uma nova escada com as dimensões corretas, com 25 Degraus com pisos de 0,32m e espelhos de 0,16m.
