TIPO DE DOCUMENTO: RELATÓRIO DE ACESSIBILIDADE	NÚMERO DO DOCUMENTO: ARQ-RA-IFSUD-JF-R00-004	REV. 0
	TÍTULO DO DOCUMENTO: RELATÓRIO DE ACESSIBILIDADE – IF SUDESTE JUIZ DE FORA MG		FOLHA: 1 / 27

RELATÓRIO DE ACESSIBILIDADE
BLOCO - J

**INSTITUTO FEDERAL DE EDUCAÇÃO, CIÊNCIA E TECNOLOGIA DO
SUDESTE DE MINAS GERAIS**

Juiz de Fora - MG

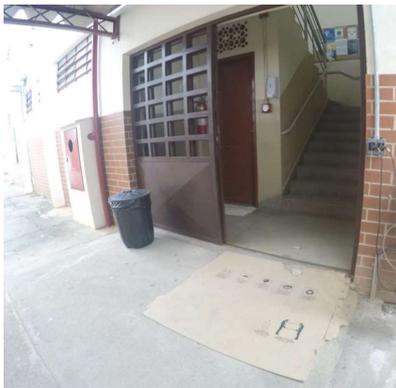
<p><i>Imagem 1</i> - Acesso ao Bloco J não possui Sinalização, Rampa existente não possui sinalização, guarda corpo, guia de balizamento e corrimão.</p>	<p>Instalação de Piso tátil direcional e de alerta. Instalar guarda corpo, corrimão e guia de balizamento e sinalizar de forma adequada.</p>	<p>Item 7.3 da NBR 16537:2016</p> <p>Item 6.6 da NBR 9050:2020</p>

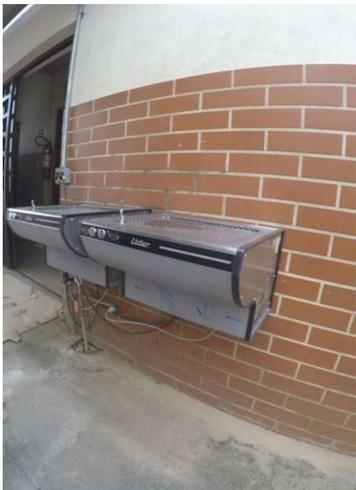
<p><i>Imagem 2</i> - Bebedouro externo apenas com uma altura e sem sinalização tátil de alerta.</p>	<p>Instalar um novo bebedouro em altura apropriada, e instalar piso tátil de alerta.</p>	<p>Item 8.5.1 da NBR 9050:2020</p> <p>Item 6.8 da NBR 16537:2020</p>

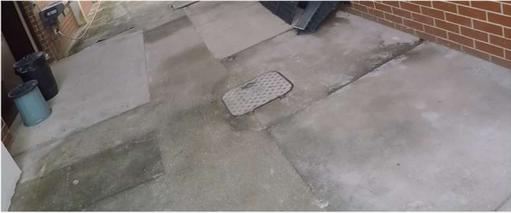
<p><i>Imagem 3 – Piso de acesso a edificação possui superfície irregular, podendo causar trepidação. Caixas de inspeção não estão niveladas ao piso.</i></p>	<p>Modificar piso externo de acesso para outro que não causa instabilidade. Nivelar superfícies de caixas de inspeção ao piso.</p>	<p>Item 6.3 da NBR 9050:2020 Item 6.3.6 da NBR 9050:2020</p>

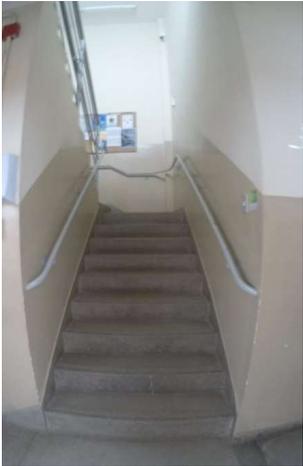
<p><i>Imagem 4 - Escada de acesso ao segundo pavimento possui corrimão em apenas um dos lados e em apenas uma altura. Degraus não possuem sinalização visual, escada não possui piso tátil de alerta.</i></p>	<p>Instalação de Piso tátil de alerta. Instalação de sinalização visual em todos os Degraus. Instalação de um novo Guarda corpo e instalação de corrimão em ambos os lados. Inserir sinalização de identificação de pavimento.</p>	<p>Item 6.4 da NBR 16537:2016 Item 5.4.4 da NBR 9050:2020 Item 6.9 da NBR 9050:2020 Item 6.9.2 e 6.9.3 da NBR 9050:2020 Item 5.4.3 da NBR 9050:2020 Seguir especificações NBR 14718</p>

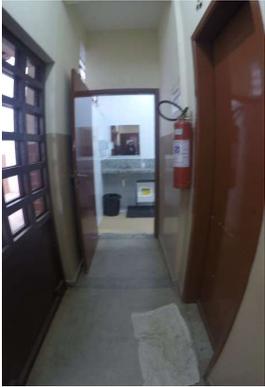
<p><i>Imagem 5 – Corredores de acesso ao sanitário não possuem espaço para manobra de P.C.R.</i></p>	<p>Modificar layout do ambiente.</p>	<p>Item 4.3 da NBR 9050:2020</p>

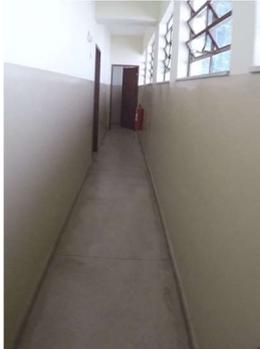
<p><i>Imagem 7 - Circulação interna segundo pavimento não possui sinalização. Dimensão do corredor não está de acordo com a mínima permitida pela norma.</i></p>	<p>Como é impraticável a adequação de corredores e corredor possui menos que 15m de comprimento conforme item citado da norma não será necessário a adequação, mas deve ser previsto Mapa tátil de localização.</p>	<p>Item 6.11.1.1 da NBR 9050:2020</p> <p>Item 7.3 da NBR 16537:2016</p>

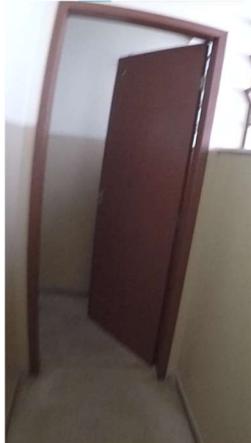
<p><i>Imagem 8 - Acesso aos sanitários segundo pavimento não possuem placa de acesso com simbologia e placa de identificação em relevo.</i></p>	<p>Instalação de placa de sinalização em relevo.</p>	<p>Item 4.3 da NBR 9050:2020</p> <p>Item 4.6.6.1 da NBR 9050:2020</p> <p>Item 5.4.1 da NBR 9050:2020</p>

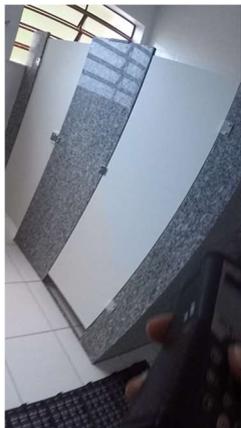
Imagem 9 - Portas dos boxes em sanitário masculino e feminino no 2º pavimento abrem para dentro sem ter um raio mínimo de circulação dentro dos boxes.

Item 7.10.1 da NBR 9050:2020

Mudar sentido de abertura das portas para fora dos boxes.

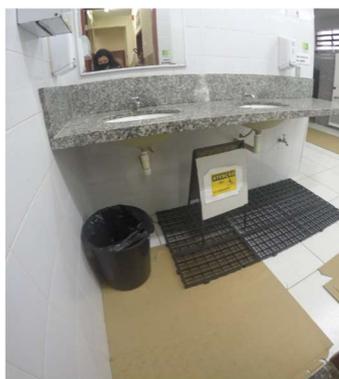
Imagem 10 – Acesso ao Vestiário masculino não tem espaço para manobra de P.C.R.

Item 4.3 da NBR 9050:2020

Redimensionar acesso, alterando layout do ambiente.

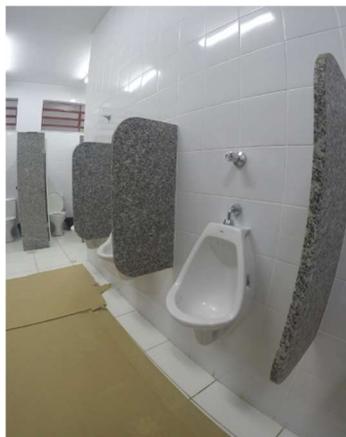
Imagem 11 - Vestiário Masculino coletivo não possui sanitário acessível.

Item 7.10.4 da NBR 9050:2020

Adaptar pelo menos um dos Mictórios conforme estabelecido pela norma. Adaptando altura e instalando barras de apoio.

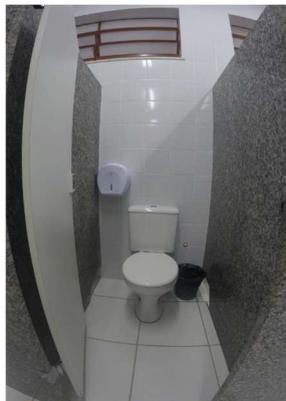
Imagem 12 - Portas dos boxes em vestiário masculino abrem para dentro sem ter um raio mínimo de circulação dentro dos boxes.

Item 7.10.1 da NBR 9050:2020

Mudar sentido de abertura das portas para fora dos boxes.

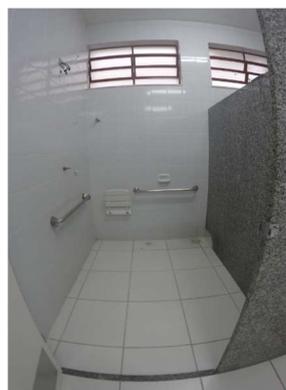
Imagem 13 – Barras de apoio em box acessível masculino não estão posicionadas e dimensionadas corretamente, banco não dimensionado corretamente, comando do chuveiro não possui válvula termostática.

Item 7.12.1.2 da NBR 9050:2020

Alterar barras de apoio, e instalar novo banco, adaptar comando do chuveiro e alterar layout para que a cabina possa atender a norma referida.

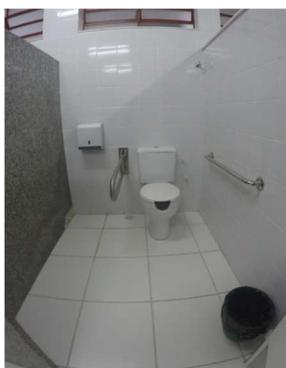
Imagem 14 – Sanitário em vestiário masculino sem dispositivo de alarme de emergência, barra de apoio com altura e posicionamento incorreto. Vaso sanitário não pode ter abertura frontal.

Item 5.6.4.1 da NBR 9050:2020

Item 7.7 da NBR 9050:2020

Item 7.7.2.2 da NBR 9050:2020

Reposicionar barras de apoio, instalar barra na posição vertical, instalar dispositivo de alarme de emergência.

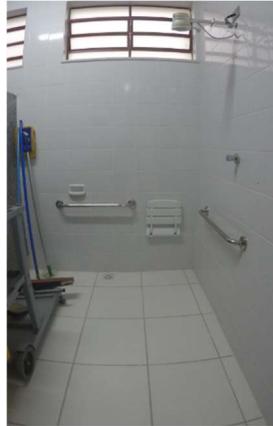
Imagem 15 - Barras de apoio em box em vestiário feminino não estão posicionadas e dimensionadas corretamente, banco não dimensionado corretamente, comando do chuveiro não possui válvula termostática.

Item 7.12.1.2 da NBR 9050:2020

Alterar barras de apoio, e instalar novo banco, adaptar comando do chuveiro e alterar layout para que a cabina possa atender a norma referida.

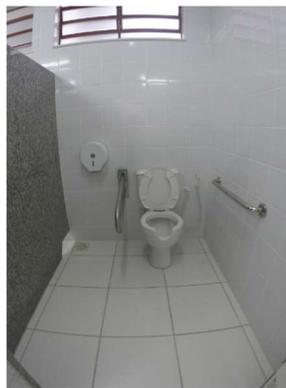
Imagem 16 – Box acessível em vestiário feminino sem dispositivo de alarme de emergência, barra de apoio com altura e posicionamento incorreto. Vaso sanitário não pode ter abertura frontal.

Item 5.6.4.1 da NBR 9050:2020

Item 7.7 da NBR 9050:2020

Item 7.7.2.2 da NBR 9050:2020

Reposicionar barras de apoio, instalar barra na posição vertical, instalar dispositivo de alarme de emergência.

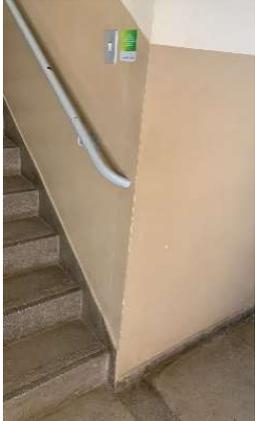
<p><i>Imagem 17 - Interruptor localizado na circulação térrea e se encontra a 125cm do piso e possuindo altura maior do que a recomendada pela norma.</i></p>	<p>Adequar interruptor às recomendações da norma.</p>	<p>Item 4.6.9 da NBR 9050:2020</p>

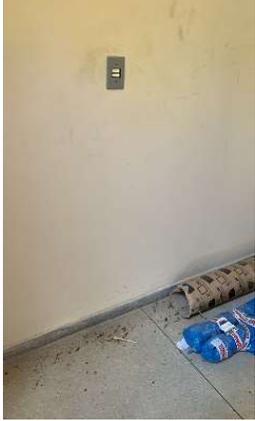
<p><i>Imagem 18 - Interruptor localizado no depósito e se encontra a 120 cm do piso e possuindo altura maior do que a recomendada pela norma.</i></p>	<p>Adequar interruptor às recomendações da norma.</p>	<p>Item 4.6.9 da NBR 9050:2020</p>

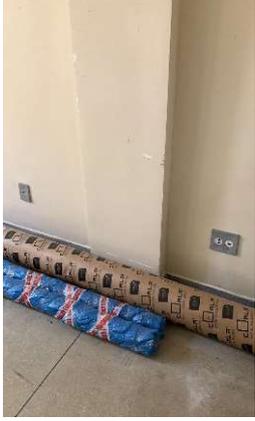
<p><i>Imagem 19 - Tomadas baixas localizadas no depósito estando a 30 cm do piso e possuindo altura menor do que a recomendada pela norma.</i></p>	<p>Adequar tomadas às recomendações da norma.</p>	<p>Item 4.6.9 da NBR 9050:2020</p>

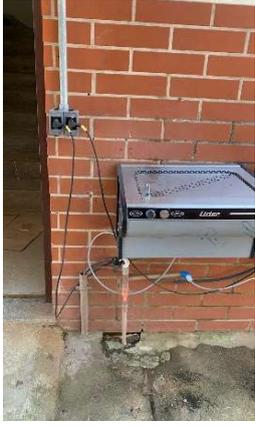
<p><i>Imagem 20 - Tomadas médias localizadas na entrada do bloco a 130 cm do piso e possuindo altura maior do que a recomendada pela norma.</i></p>	<p>Adequar tomadas às recomendações da norma.</p>	<p>Item 4.6.9 da NBR 9050:2020</p>

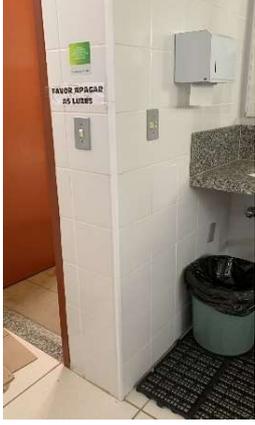
<p><i>Imagem 21- Interruptor localizado no banheiro feminino e se encontra a 110 cm do piso e possuindo altura maior do que a recomendada pela norma.</i></p>	<p>Adequar interruptor às recomendações da norma.</p>	<p>Item 4.6.9 da NBR 9050:2020</p>

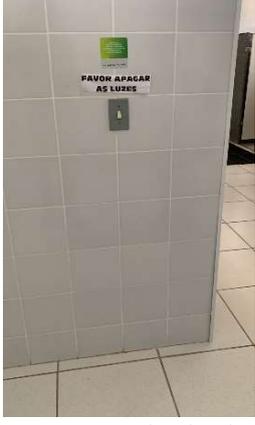
<p><i>Imagem 22 - - Interruptor localizado no banheiro feminino e se encontra a 110 cm do piso e possuindo altura maior do que a recomendada pela norma.</i></p>	<p>Adequar interruptor às recomendações da norma.</p>	<p>Item 4.6.9 da NBR 9050:2020</p>

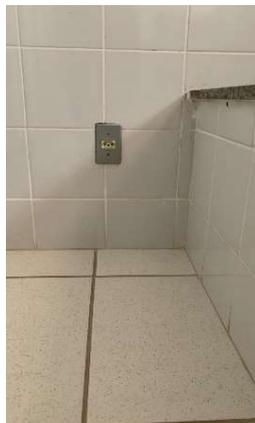
Imagem 23 - Tomadas baixas localizadas no banheiro feminino estando a 30 cm do piso e possuindo altura menor do que a recomendada pela norma.

Item 4.6.9 da NBR 9050:2020

Adequar tomadas às recomendações da norma.

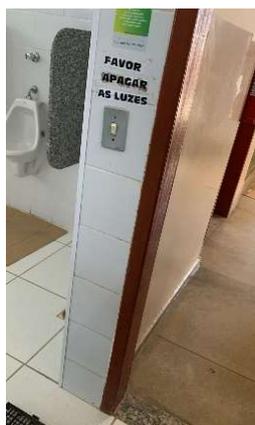
Imagem 24 - Interruptor localizado no banheiro masculino e se encontra a 110 cm do piso e possuindo altura maior do que a recomendada pela norma.

Item 4.6.9 da NBR 9050:2020

Adequar interruptor às recomendações da norma.

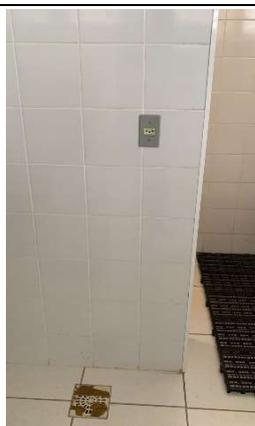
Imagem 25 - Interruptor localizado no banheiro masculino e se encontra a 110 cm do piso e possuindo altura maior do que a recomendada pela norma.

Item 4.6.9 da NBR 9050:2020

Adequar interruptor às recomendações da norma.

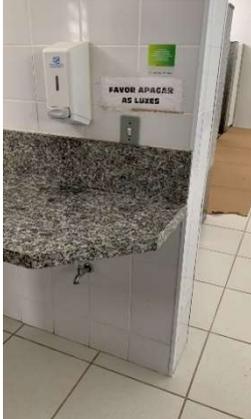
<p><i>Imagem 26 - Interruptor localizado no banheiro masculino e se encontra a 110 cm do piso e possuindo altura maior do que a recomendada pela norma.</i></p>	<p>Adequar interruptor às recomendações da norma.</p>	<p>Item 4.6.9 da NBR 9050:2020</p>

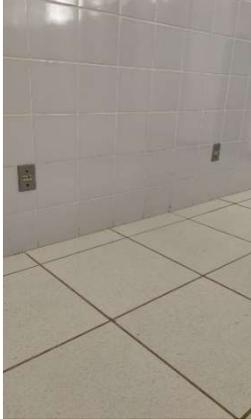
<p><i>Imagem 27 - Tomadas baixas localizadas no banheiro masculino estando a 30 cm do piso e possuindo altura menor do que a recomendada pela norma.</i></p>	<p>Adequar tomadas às recomendações da norma.</p>	<p>Item 4.6.9 da NBR 9050:2020</p>

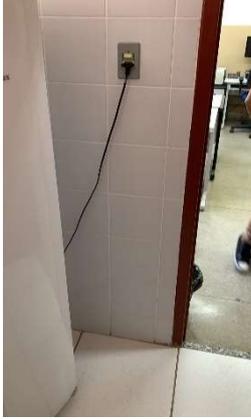
<p><i>Imagem 28 - Interruptor localizado na copa e se encontra a 125 cm do piso e possuindo altura maior do que a recomendada pela norma</i></p>	<p>Adequar interruptor às recomendações da norma.</p>	<p>Item 4.6.9 da NBR 9050:2020</p>

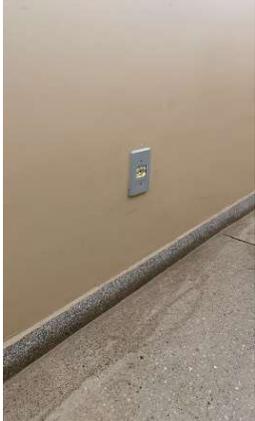
<p><i>Imagem 29 - Tomadas baixas localizadas na circulação do 1º pavimento estando a 30 cm do piso e possuindo altura menor do que a recomendada pela norma</i></p>	<p>Adequar tomadas às recomendações da norma.</p>	<p>Item 4.6.9 da NBR 9050:2020</p>

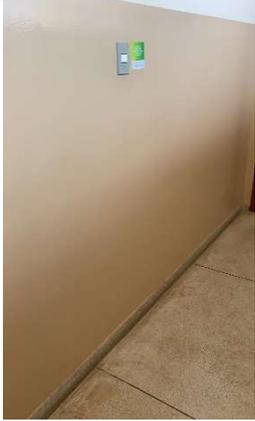
<p><i>Imagem 30 - Interruptor localizado na circulação do 1º pavimento e se encontra a 125 cm do piso e possuindo altura maior do que a recomendada pela norma</i></p>	<p>Adequar interruptor às recomendações da norma.</p>	<p>Item 4.6.9 da NBR 9050:2020</p>

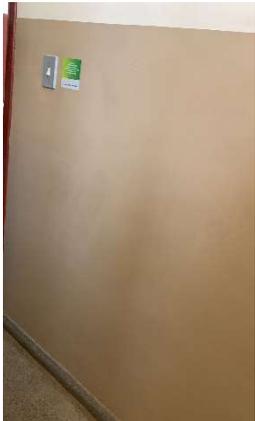
<p><i>Imagem 31- Interruptor localizado na circulação do 1º pavimento e se encontra a 125 cm do piso e possuindo altura maior do que a recomendada pela norma</i></p>	<p>Adequar interruptor às recomendações da norma.</p>	<p>Item 4.6.9 da NBR 9050:2020</p>

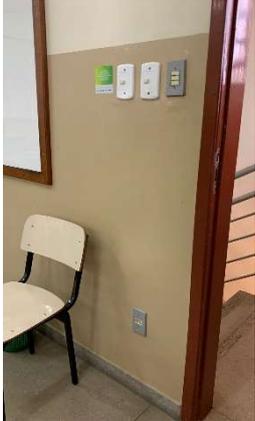
<p><i>Imagem 32 - Interruptor localizado na sala J-201 e se encontra a 130 cm do piso e possuindo altura maior do que a recomendada pela norma</i></p>	<p>Adequar interruptor às recomendações da norma.</p>	<p>Item 4.6.9 da NBR 9050:2020</p>

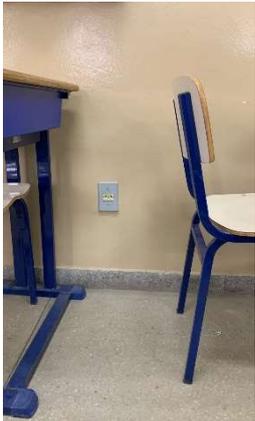
<p><i>Imagem 33 - Tomadas baixas localizadas na sala J-201 estando a 30 cm do piso e possuindo altura menor do que a recomendada pela norma</i></p>	<p>Adequar tomadas às recomendações da norma.</p>	<p>Item 4.6.9 da NBR 9050:2020</p>

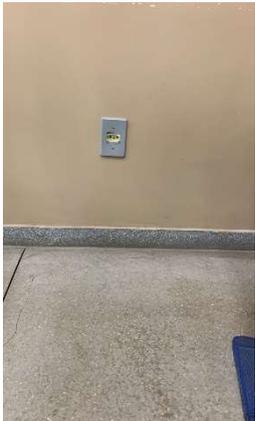
<p><i>Imagem 34- Tomada baixa localizada na sala J-201 estando a 30 cm do piso e possuindo altura menor do que a recomendada pela norma</i></p>	<p>Adequar tomadas às recomendações da norma.</p>	<p>Item 4.6.9 da NBR 9050:2020</p>

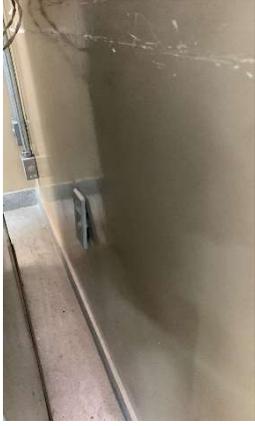
<p><i>Imagem 35 - Tomadas baixas localizadas na sala J-201 estando a 30 cm do piso e possuindo altura menor do que a recomendada pela norma</i></p>	<p>Adequar tomadas às recomendações da norma.</p>	<p>Item 4.6.9 da NBR 9050:2020</p>

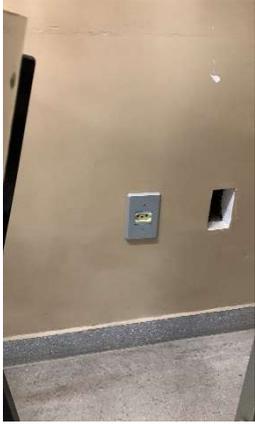
<p><i>Imagem 36 - Tomada baixa localizada na sala J-201 estando a 30 cm do piso e possuindo altura menor do que a recomendada pela norma</i></p>	<p>Adequar tomadas às recomendações da norma.</p>	<p>Item 4.6.9 da NBR 9050:2020</p>

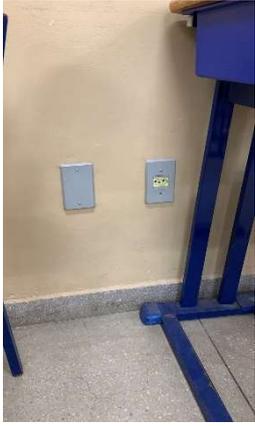
<p><i>Imagem 37- Tomada baixa localizada na sala J-201 estando a 30 cm do piso e possuindo altura menor do que a recomendada pela norma</i></p>	<p>Adequar tomadas às recomendações da norma.</p>	<p>Item 4.6.9 da NBR 9050:2020</p>

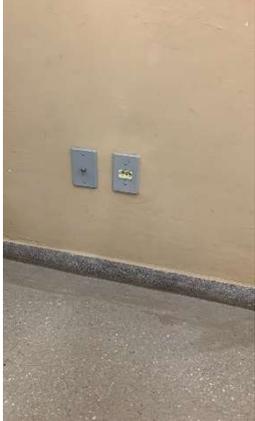
<p><i>Imagem 38 - Tomada baixa localizada na sala J-201 estando a 30 cm do piso e possuindo altura menor do que a recomendada pela norma</i></p>	<p>Adequar tomadas às recomendações da norma.</p>	<p>Item 4.6.9 da NBR 9050:2020</p>

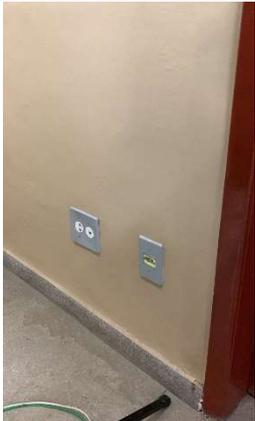
<p><i>Imagem 39 - Tomadas baixa localizadas na sala J-201 estando a 30 cm do piso e possuindo altura menor do que a recomendada pela norma</i></p>	<p>Adequar tomadas às recomendações da norma.</p>	<p>Item 4.6.9 da NBR 9050:2020</p>

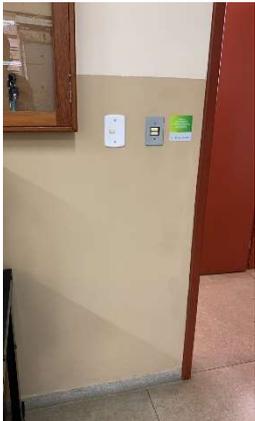
<p><i>Imagem 40 - Interruptor localizado na sala J-202 e se encontra a 130 cm do piso e possuindo altura maior do que a recomendada pela norma</i></p>	<p>Adequar interruptor às recomendações da norma.</p>	<p>Item 4.6.9 da NBR 9050:2020</p>

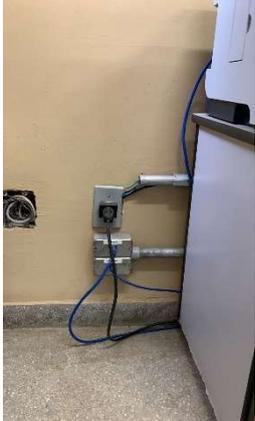
<p><i>Imagem 41 - Tomadas baixa localizadas na sala J-202 estando a 30 cm do piso e possuindo altura menor do que a recomendada pela norma</i></p>	<p>Adequar tomadas às recomendações da norma.</p>	<p>Item 4.6.9 da NBR 9050:2020</p>

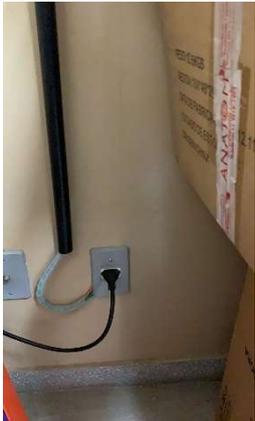
<p><i>Imagem 42 - Tomadas baixa localizadas na sala J-202 estando a 30 cm do piso e possuindo altura menor do que a recomendada pela norma</i></p>	<p>Adequar tomadas às recomendações da norma.</p>	<p>Item 4.6.9 da NBR 9050:2020</p>

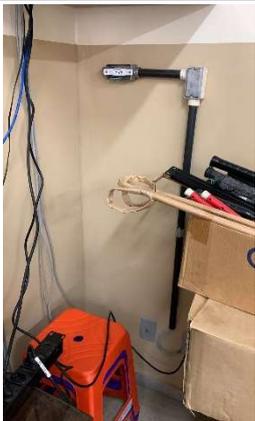
<p><i>Imagem 43 – Tomada média localizada na sala J-202 estando a 140 cm do piso e possuindo altura maior do que a recomendada pela norma</i></p>	<p>Adequar tomadas às recomendações da norma.</p>	<p>Item 4.6.9 da NBR 9050:2020</p>

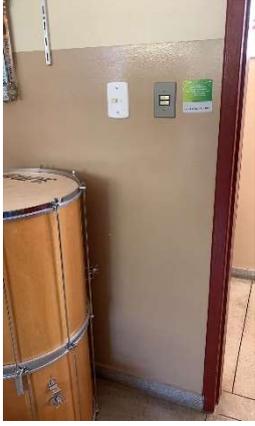
<p><i>Imagem 44- Interruptor localizado na sala J-203 e se encontra a 125 cm do piso e possuindo altura maior do que a recomendada pela norma</i></p>	<p>Adequar interruptor às recomendações da norma.</p>	<p>Item 4.6.9 da NBR 9050:2020</p>

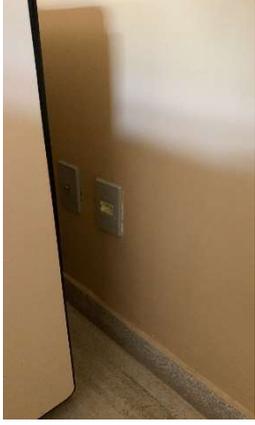
<p><i>Imagem 45 – Tomada média localizada na sala J-203 estando a 140 cm do piso e possuindo altura maior do que a recomendada pela norma</i></p>	<p>Adequar tomadas às recomendações da norma</p>	<p>Item 4.6.9 da NBR 9050:2020</p>

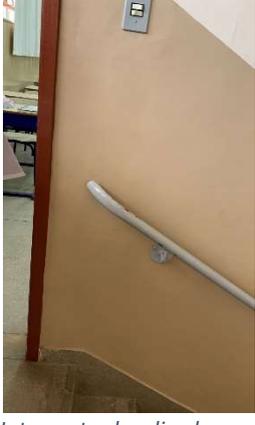
<p><i>Imagem 46 - Interruptor localizado no vão da escada no 1º pavimento e se encontra a 130 cm do piso e possuindo altura maior do que a recomendada pela norma</i></p>	<p>Adequar interruptor às recomendações da norma.</p>	<p>Item 4.6.9 da NBR 9050:2020</p>

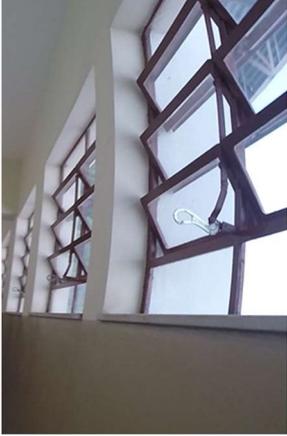
<p><i>Imagem 47 - Comandos de todas as janelas da edificação estão a 170cm de altura do piso, não atendendo as recomendações da norma.</i></p>	<p>Para poder se adequar a norma os comandos precisam estar a no máximo 120cm do piso.</p>	<p>Item 4.6.9 da NBR 9050:2020</p>
<p>CAIXA DE PASSAGEM</p>

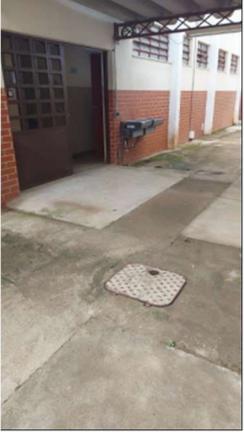
<p><i>Imagem 48 - Caixas de passagem localizadas na circulação externa de acesso ao bloco J, não estão niveladas ao piso, o que causa instabilidade, tornando a superfície instável e dificultando a circulação de pessoas com mobilidade reduzida.</i></p>	<p>O piso não pode conter superfície irregular. As caixas devem estar niveladas com o piso.</p>	<p>Item 6.3.2 da NBR 9050:2020</p> <p>Item 6.3.6 da NBR 9050:2020</p>

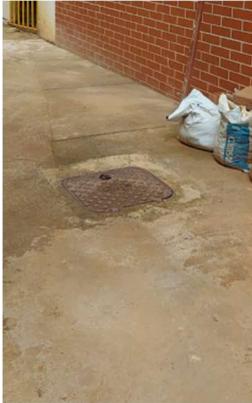
<p><i>Imagem 49 - Caixas de passagem localizadas na circulação externa de acesso ao bloco J, não estão niveladas ao piso, o que causa instabilidade, tornando a superfície instável e dificultando a circulação de pessoas com mobilidade reduzida.</i></p>	<p>O piso não pode conter superfície irregular. As caixas devem estar niveladas com o piso.</p>	<p>Item 6.3.2 da NBR 9050:2020</p> <p>Item 6.3.6 da NBR 9050:2020</p>

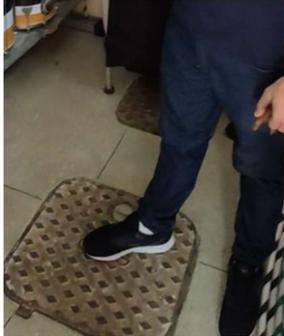
<p><i>Imagem 50 - Caixas de passagem localizadas no depósito do bloco J, não estão niveladas ao piso, o que causa instabilidade, tornando a superfície instável e dificultando a circulação de pessoas com mobilidade reduzida.</i></p>	<p>O piso não pode conter superfície irregular. As caixas devem estar niveladas com o piso.</p>	<p>Item 6.3.2 da NBR 9050:2020</p> <p>Item 6.3.6 da NBR 9050:2020</p>
