TIPO DE DOCUMENTO: RELATÓRIO DE ACESSIBILIDADE	NÚMERO DO DOCUMENTO: ARQ-RA-IFSUD-JF-R00-004	REV. 0
	TÍTULO DO DOCUMENTO: RELATÓRIO DE ACESSIBILIDADE – IF SUDESTE JUIZ DE FORA MG		FOLHA: 1 / 29

RELATÓRIO DE ACESSIBILIDADE

BLOCO - M

**INSTITUTO FEDERAL DE EDUCAÇÃO, CIÊNCIA E TECNOLOGIA DO
SUDESTE DE MINAS GERAIS**

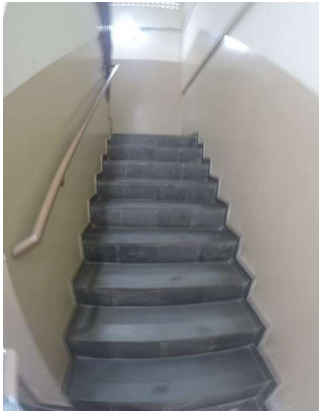
<p><i>Imagem 3 – Escada possui corrimão em apenas um dos lados e em apenas uma altura. Degraus não possuem sinalização visual, escada não possui piso tátil de alerta.</i></p>	<p>Instalação de Piso tátil de alerta. Instalação de sinalização visual em todos os Degraus. Instalação de um novo Guarda corpo e instalação de corrimão em ambos os lados. Inserir sinalização de identificação de pavimento.</p>	<p>Item 6.4 da NBR 16537:2016 Item 5.4.4 da NBR 9050:2020 Item 6.9 da NBR 9050:2020 Item 6.9.2 e 6.9.3 da NBR 9050:2020 Item 5.4.3 da NBR 9050:2020 Seguir especificações NBR 14718</p>

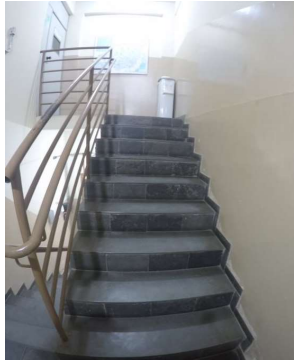
<p><i>Imagem 4 - Guarda Corpo fora do padrão estabelecido pela norma.</i></p>	<p>Instalação de um novo Guarda corpo e instalação de corrimão em ambos os lados. Inserir sinalização de identificação de pavimento.</p>	<p>Item 6.9 da NBR 9050:2020 Item 6.9.2 e 6.9.3 da NBR 9050:2020 Item 5.4.3 da NBR 9050:2020 Seguir especificações NBR 14718</p>

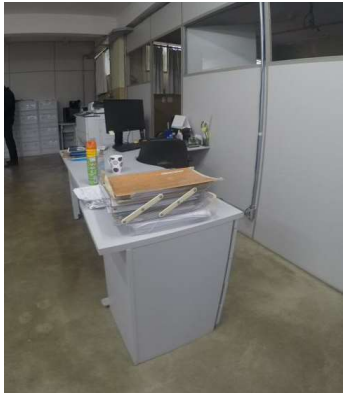
<p><i>Imagem 9 – Sala 01 não possui mesa acessível identificada.</i></p>	<p>Identificar no ambiente pelo menos uma mesa acessível.</p>	<p>Item 9.3 da NBR 9050:2020</p>

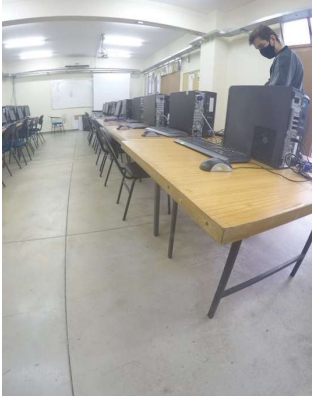
<p><i>Imagem 10 – Sala 02 não possui mesa acessível identificada.</i></p>	<p>Identificar mesa acessível no ambiente.</p>	<p>Item 9.3 da NBR 9050:2020</p>

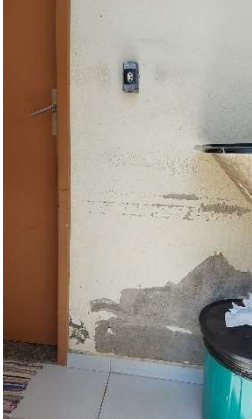
<p><i>Imagem 16 – Tomada média localizada no acesso aos banheiros, a 115cm do piso possuindo altura maior do que a máxima recomendada pela norma.</i></p>	<p>Adequar tomada às recomendações da norma.</p>	<p>Item 4.6.9 da NBR 9050:2020</p>

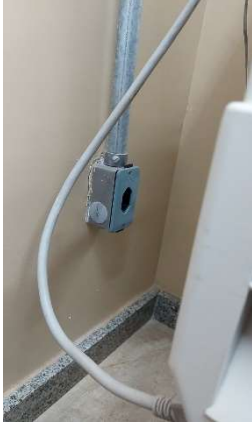
<p><i>Imagem 35 - Tomada baixa localizada na sala M-201, a 30cm do piso possuindo altura menor do que a mínima recomendada pela norma.</i></p>	<p>Adequar tomada às recomendações da norma.</p>	<p>Item 4.6.9 da NBR 9050:2020</p>

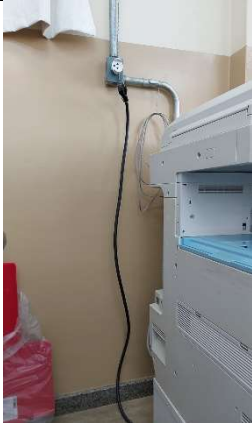
<p><i>Imagem 36 – Tomada média localizada na sala M-201, a 105cm do piso possuindo altura maior do que a máxima recomendada pela norma.</i></p>	<p>Adequar tomada às recomendações da norma.</p>	<p>Item 4.6.9 da NBR 9050:2020</p>

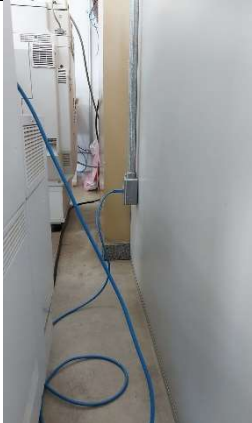
<p><i>Imagem 37 - Tomada baixa localizada na sala M-201, a 30cm do piso possuindo altura menor do que a mínima recomendada pela norma.</i></p>	<p>Adequar tomada às recomendações da norma.</p>	<p>Item 4.6.9 da NBR 9050:2020</p>

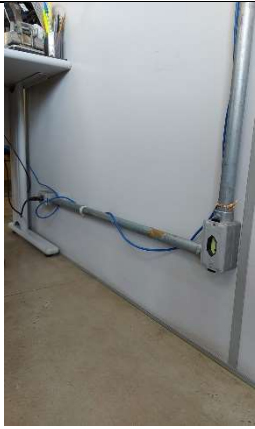
<p><i>Imagem 38 - Tomada baixa localizada na sala M-201, a 30cm do piso possuindo altura menor do que a mínima recomendada pela norma.</i></p>	<p>Adequar tomada às recomendações da norma.</p>	<p>Item 4.6.9 da NBR 9050:2020</p>

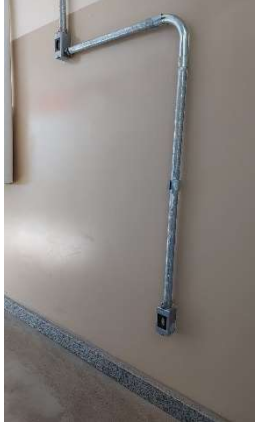
<p><i>Imagem 39 - Tomadas baixas e médias localizadas na sala M-201, a 20cm e 130cm, respectivamente, do piso possuindo altura menor e maior do que a mínima recomendada pela norma.</i></p>	<p>Adequar tomada às recomendações da norma.</p>	<p>Item 4.6.9 da NBR 9050:2020</p>

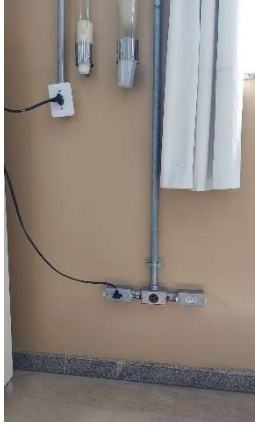
<p><i>Imagem 40 - Tomadas baixas e médias localizadas na sala M-201, a 20cm e 130cm, respectivamente, do piso possuindo altura menor e maior do que a mínima recomendada pela norma.</i></p>	<p>Adequar tomada às recomendações da norma.</p>	<p>Item 4.6.9 da NBR 9050:2020</p>

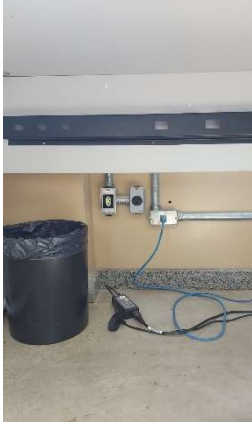
<p><i>Imagem 41 - Tomadas baixas localizadas na sala M-201, a 30cm do piso possuindo altura menor do que a mínima recomendada pela norma.</i></p>	<p>Adequar tomada às recomendações da norma.</p>	<p>Item 4.6.9 da NBR 9050:2020</p>

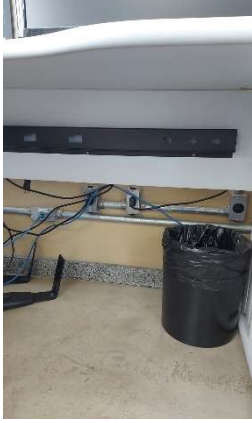
<p><i>Imagem 42 - Tomadas baixas localizadas na sala M-201, a 30cm do piso possuindo altura menor do que a mínima recomendada pela norma.</i></p>	<p>Adequar tomada às recomendações da norma.</p>	<p>Item 4.6.9 da NBR 9050:2020</p>

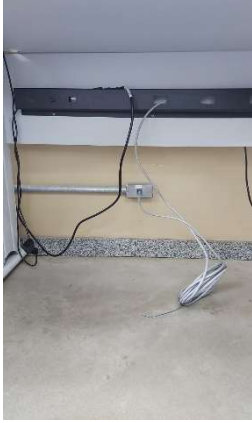
<p><i>Imagem 43 - Tomada baixa localizada na sala M-201, a 30cm do piso possuindo altura menor do que a mínima recomendada pela norma.</i></p>	<p>Adequar tomada às recomendações da norma.</p>	<p>Item 4.6.9 da NBR 9050:2020</p>

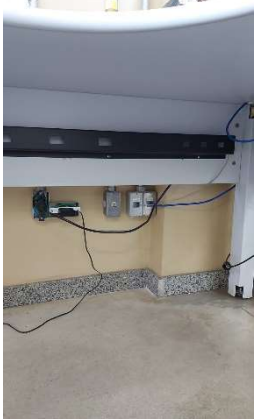
<p><i>Imagem 44- Tomadas baixas localizadas na sala M-201, a 30cm do piso possuindo altura menor do que a mínima recomendada pela norma.</i></p>	<p>Adequar tomada às recomendações da norma.</p>	<p>Item 4.6.9 da NBR 9050:2020</p>

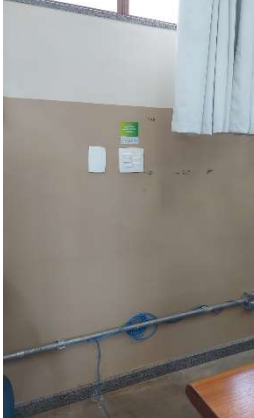
<p><i>Imagem 45 - Interruptor localizado na sala M-203, a 120cm do piso e possui altura maior do que a máxima recomendada pela norma.</i></p>	<p>Adequar Interruptor às recomendações da norma.</p>	<p>Item 4.6.9 da NBR 9050:2020</p>

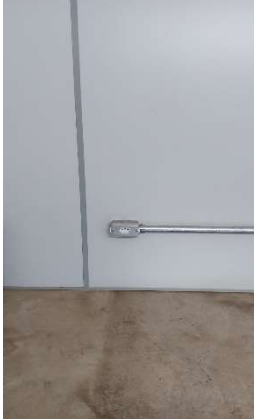
<p><i>Imagem 46 - Tomada baixa localizada na sala M-203, a 30cm do piso possuindo altura menor do que a mínima recomendada pela norma.</i></p>	<p>Adequar tomada às recomendações da norma.</p>	<p>Item 4.6.9 da NBR 9050:2020</p>

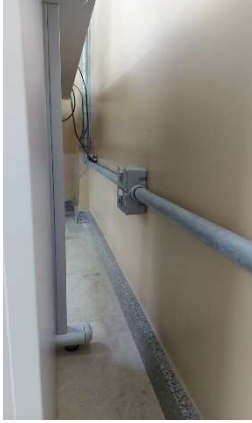
<p><i>Imagem 52 -- Tomada baixa localizada na sala M-203, a 30cm do piso possuindo altura menor do que a mínima recomendada pela norma.</i></p>	<p>Adequar tomada às recomendações da norma.</p>	<p>Item 4.6.9 da NBR 9050:2020</p>

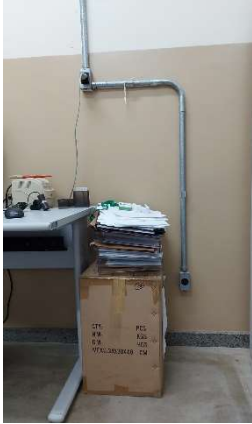
<p><i>Imagem 53 - Tomada baixa e média localizada na sala de reunião, a 30cm e 130cm do piso possuindo altura menor e maior do que a mínima e máxima recomendada pela norma.</i></p>	<p>Adequar tomada às recomendações da norma.</p>	<p>Item 4.6.9 da NBR 9050:2020</p>

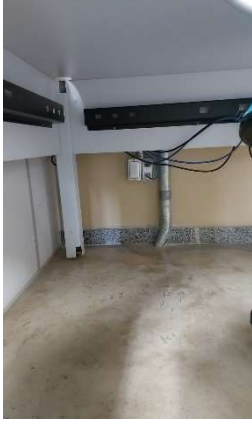
<p><i>Imagem 54 - Tomada baixa localizada na sala de reuniões, a 30cm do piso possuindo altura menor do que a mínima recomendada pela norma.</i></p>	<p>Adequar tomada às recomendações da norma.</p>	<p>Item 4.6.9 da NBR 9050:2020</p>

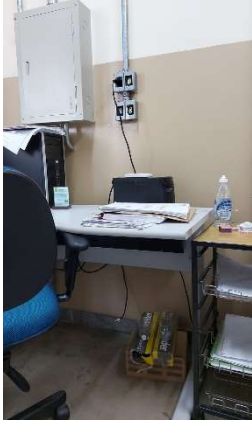
<p><i>Imagem 55 - Tomada média localizada na sala de reuniões, a 130cm do piso possuindo altura maior do que a máxima recomendada pela norma.</i></p>	<p>Adequar tomada às recomendações da norma.</p>	<p>Item 4.6.9 da NBR 9050:2020</p>

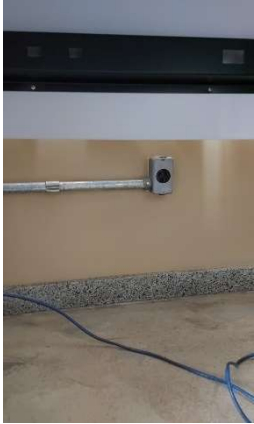
<p><i>Imagem 56 - Tomada baixa localizada na sala de reuniões, a 30cm do piso possuindo altura menor do que a mínima recomendada pela norma.</i></p>	<p>Adequar tomada às recomendações da norma.</p>	<p>Item 4.6.9 da NBR 9050:2020</p>

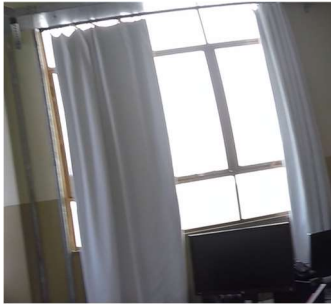
<p><i>Imagem 57 - Comandos de todas as janelas da edificação estão a 175cm de altura do piso, não atendendo as recomendações da norma.</i></p>	<p>Para poder se adequar a norma os comandos precisam estar a no máximo 120cm do piso.</p>	<p>Item 4.6.9 da NBR 9050:2020</p>

Comandos e Controles – Analisando a edificação, a grande maioria dos comandos existentes não atendem o item 4.6.9 da ABNT NBR 9050 de acessibilidade, para poder se adequar a norma os ambientes devem receber novas tomadas com altura recomendada e em alguns casos se possível devem ser adaptadas as existentes a altura correta.

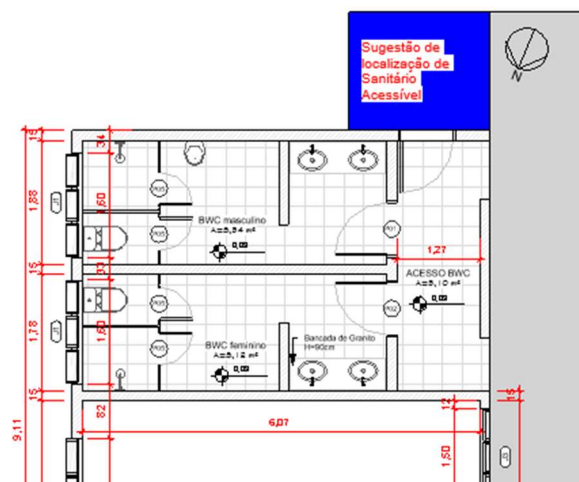
Figura 1 – Proposta de intervenção.

Sanitários - Os sanitários existentes não são acessíveis, e deverão sofrer modificações em seu layout interno, deve ser previsto pelo menos um sanitário acessível com entrada independente, assim já atendendo a necessidade da Oficina localizada na parte posterior da edificação, conforme sugestões na Fig. 01.

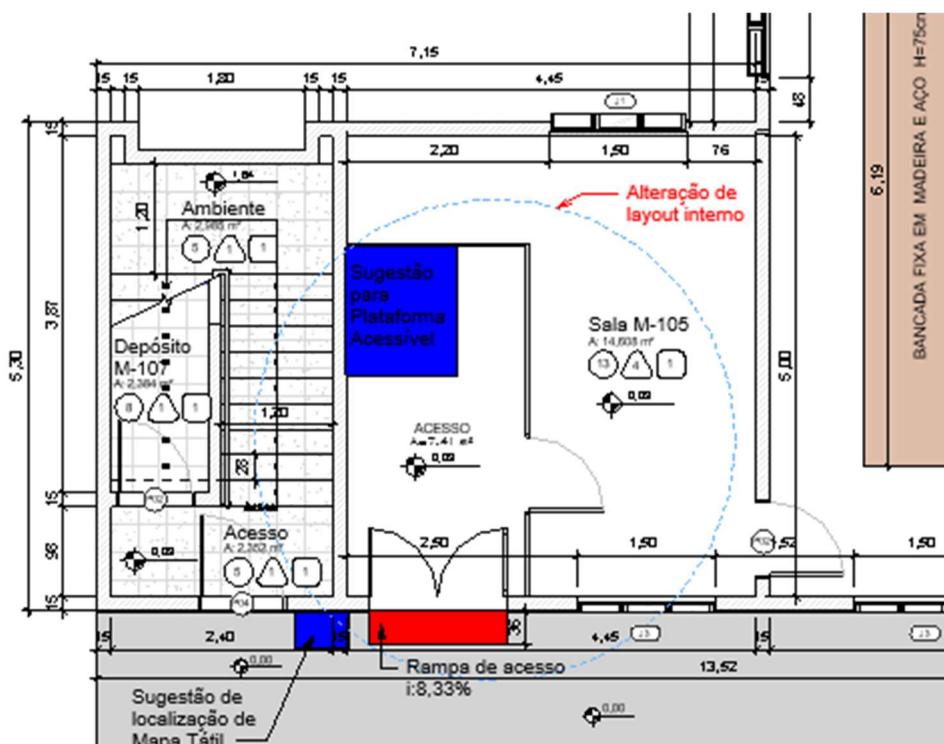
Figura 2 – Proposta intervenção pavimento térreo

Circulação - O segundo pavimento da edificação não possui acessibilidade a P.C.R. Sendo necessário modificar o layout de alguns ambientes conforme sugestões abaixo, o dimensionamento interno dos ambientes dificulta a instalação de piso tátil de alerta e direcional, sugerimos assim a instalação de mapa tátil de localização conforme sugestões nas imagens abaixo:
