TIPO DE DOCUMENTO: RELATÓRIO DE ACESSIBILIDADE	NÚMERO DO DOCUMENTO: ARQ-RA-IFSUD-JF-R00-004	REV. 0
	TÍTULO DO DOCUMENTO: RELATÓRIO DE ACESSIBILIDADE – IF SUDESTE JUIZ DE FORA MG		FOLHA: 1 /14

RELATÓRIO DE ACESSIBILIDADE

BLOCO - MAPA

**INSTITUTO FEDERAL DE EDUCAÇÃO, CIÊNCIA E TECNOLOGIA DO
SUDESTE DE MINAS GERAIS**

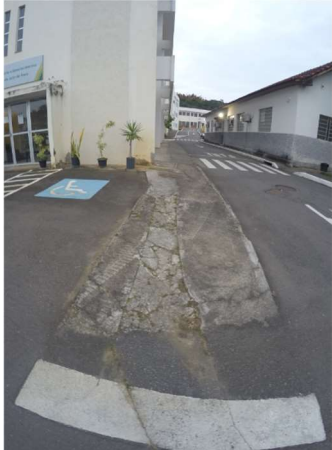
<p><i>Imagem 1 – Calçada de acesso a edificação possui piso com superfície irregular podendo causar trepidação. Acesso não possui rota acessível.</i></p>	<p>Modificar o piso para outro que não cause trepidação e tenha sua superfície estável e regular.</p> <p>Instalar piso tátil direcional.</p>	<p>Item 7.3 da NBR 16537:2016</p> <p>Item 6.3 da NBR 9050:2020</p>

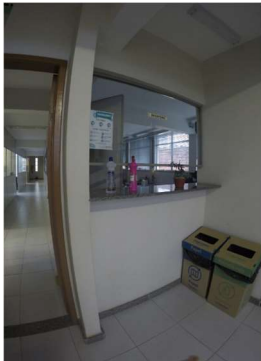
Imagem 10 – Balcão de atendimento possui altura maior do que a máxima permitida.

Modificar altura do balcão para 85cm do piso acabado.

Item 9.2 da NBR 9050:2020

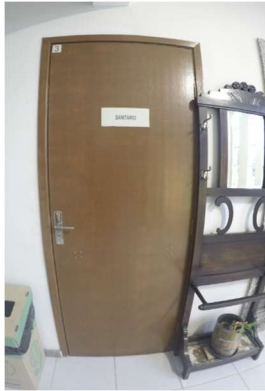
Imagem 11 – Porta de acesso a sanitário destinado a P.C.R não possui sinalização visual com símbolo internacional de acesso. Não possui sinalização com texto em relevo.

Instalar nova placa de sinalização visual, instalar placa com texto em relevo entre 1,20m a 1,60m no plano vertical.

Item 5.3.2 da NBR 9050:2020

Item 5.4.1 da NBR 9050:2020

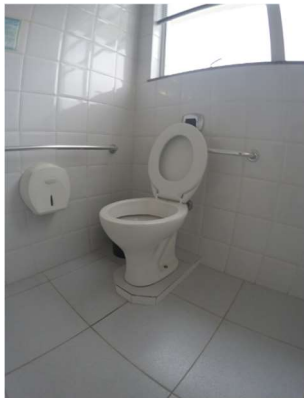
Imagem 12 – Bacia sanitária em sanitário acessível não possui altura correta. Barras de apoio também não estão na altura correta permitida e não possui barra na posição vertical.

Modificar altura da bacia para no máximo 0,46m. Modificar altura das barras de apoio e instalar nova barra na posição vertical.

Item 7.7.2.1 da NBR 9050:2020

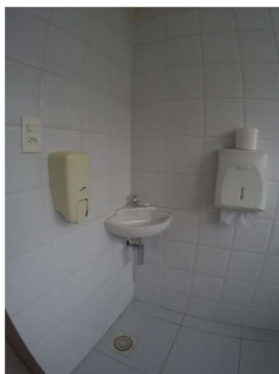
Imagem 13 – Lavatório em sanitário acessível não possui barras de apoio.

Lavatório não possui barras de apoio.

Item 7.8 da NBR 9050:2020

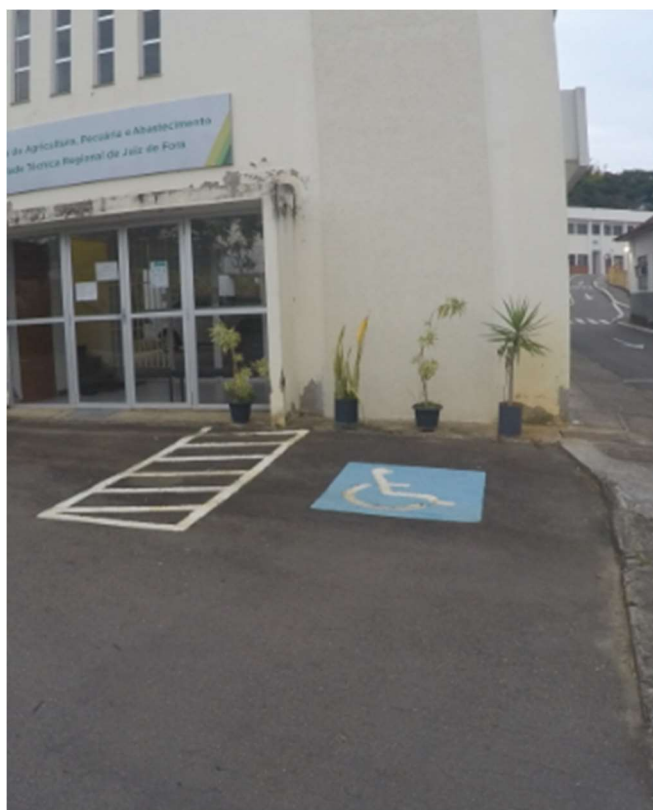
As vagas existentes estão espalhadas por todo o campus e não são todas próximas ao acesso das edificações, há a necessidade de próximo ao acesso de cada edificação ser previsto pelo menos uma vaga destinada a P.M.R e uma vaga destinada a idosos. No caso do Bloco MAPA, a vaga P.C.R existe já atende a necessidade, mas deve ser previsto também uma vaga destinada a Idosos.

Figura 1 – VAGA DE P.C.R MAIS PROXIMA DA EDIFICAÇÃO, DEVE SER SINLIZADA DE FORMA APROPIADA E LIGADA A UMA ROTA ACESSÍVEL.
