RELATÓRIO DE ACESSIBILIDADE

BLOCO - O

**INSTITUTO FEDERAL DE EDUCAÇÃO, CIÊNCIA E TECNOLOGIA DO
SUDESTE DE MINAS GERAIS**

Juiz de Fora - MG

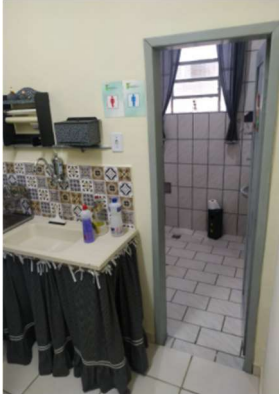
<p><i>Imagem 24 – Acesso a sanitário não possui dimensões para manobra de P.C.R, vão da porta menor do que a mínima permitida.</i></p>	<p>Dimensionar melhor o ambiente, se necessário remover mobiliários que dificultam a circulação. Modificar vão da porta para 80cm.</p>	<p>Item 4.3 da NBR 9050:2020 Item 6.11.2 da NBR 9050:2020</p>
--	--	---

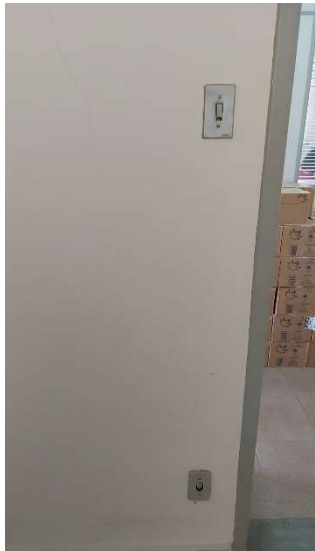
<p><i>Imagem 33 - Interruptor e tomada localizada na Contadoria, o interruptor está com uma altura de 140cm do piso e possui altura maior do que a máxima recomendada pela norma e a tomada está com uma altura de 30cm do piso e possui altura menor do que o mínimo recomendada pela norma</i></p>	<p>Adequar tomada às recomendações da norma.</p>	<p>Item 4.6.9 da NBR 9050:2020</p>
  <p><i>Imagem 34 - Tomadas localizada na contadoria, está a 160cm do piso e possui altura maior do que a máxima recomendada pela norma.</i></p>	<p>Adequar tomada às recomendações da norma.</p>	<p>Item 4.6.9 da NBR 9050:2020</p>

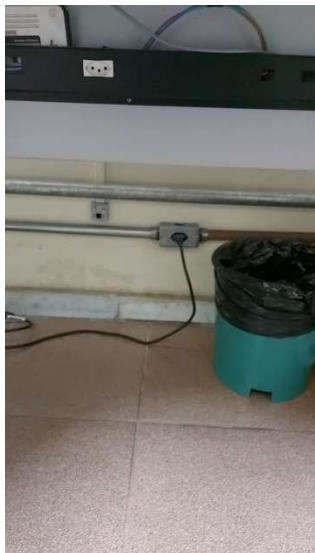
Imagem 37 - Tomada localizada na auditoria, está a 30cm do piso e possui altura menor do que a mínima recomendada pela norma.

Adequar tomada às recomendações da norma.

Item 4.6.9 da NBR 9050:2020

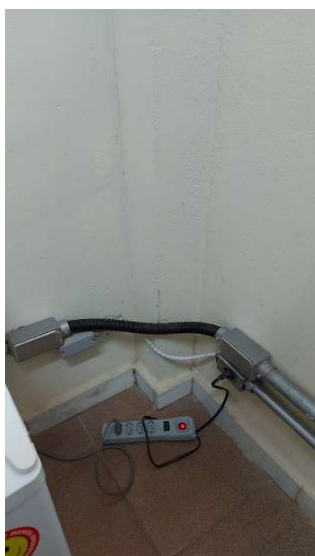
Imagem 38 - Tomada localizada na auditoria, está a 25cm do piso e possui altura menor do que a mínima recomendada pela norma.

Adequar tomada às recomendações da norma.

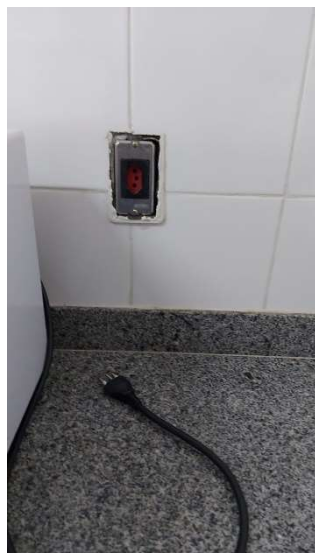
Imagem 41 - tomada localizada na cozinha, está com uma altura de 120cm do piso e possui altura maior do que a máxima recomendada pela norma.

Adequar tomada às recomendações da norma.

Item 4.6.9 da NBR 9050:2020

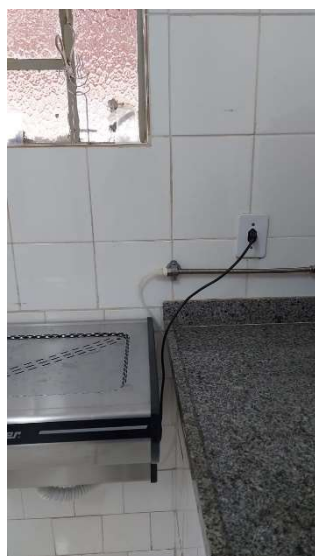
Imagem 42 - tomada localizada na cozinha, está com uma altura de 120cm do piso e possui altura maior do que a máxima recomendada pela norma.

Adequar tomada às recomendações da norma.

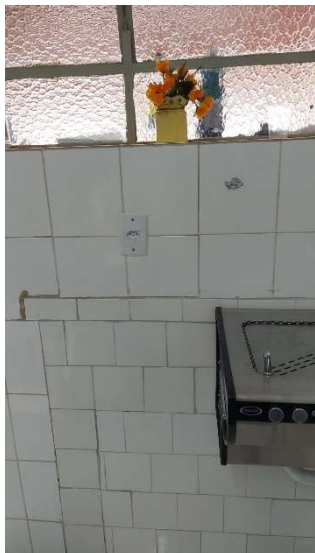
Imagem 43 - tomada localizada na cozinha, está com uma altura de 120cm do piso e possui altura maior do que a máxima recomendada pela norma.

Adequar tomada às recomendações da norma.

Item 4.6.9 da NBR 9050:2020

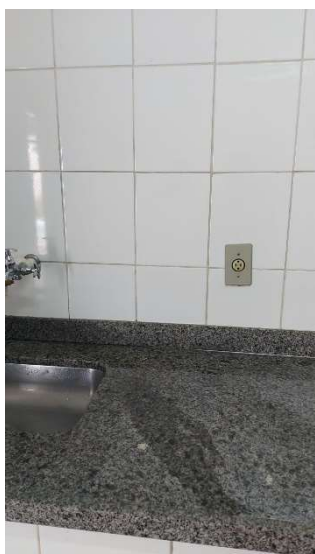
Imagem 44 - tomada localizada na cozinha, está com uma altura de 120cm do piso e possui altura maior do que a máxima recomendada pela norma.

Adequar tomada às recomendações da norma.

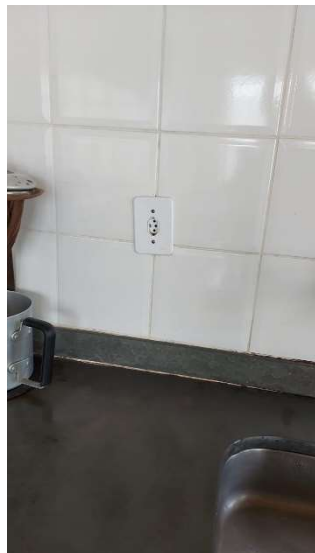
Imagem 47 - tomada localizada na cozinha, está com uma altura de 120cm do piso e possui altura maior do que a máxima recomendada pela norma.

Adequar tomada às recomendações da norma.

Item 4.6.9 da NBR 9050:2020

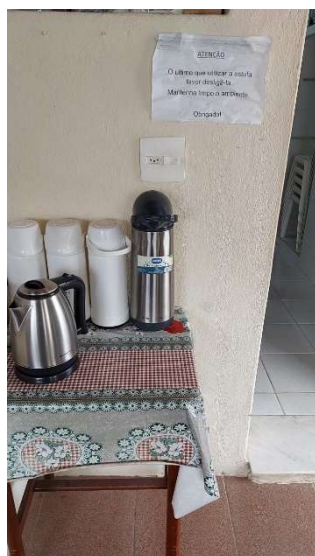
Imagem 48 - Interruptor e tomada localizada na cozinha, o interruptor e tomada estão com uma altura de 120cm do piso e possui altura maior do que a máxima recomendada pela norma.

Adequar tomada às recomendações da norma.

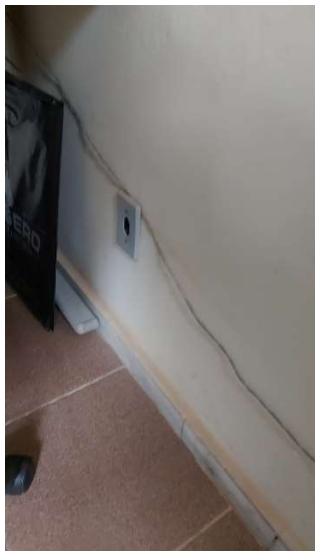
<p><i>Imagem 52 - Tomada localizada no patrimônio, está a 30cm do piso e possui altura menor do que a mínima recomendada pela norma.</i></p>	<p>Adequar tomada às recomendações da norma.</p>	<p>Item 4.6.9 da NBR 9050:2020</p>

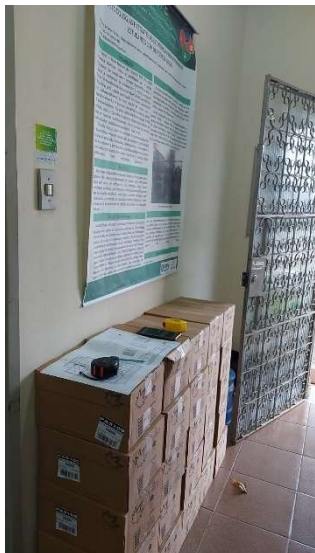
Imagem 55 - Interruptor localizada na circulação, está com uma altura de 130cm do piso e possui altura maior do que a máxima recomendada pela norma.

Adequar tomada às recomendações da norma.

Item 4.6.9 da NBR 9050:2020

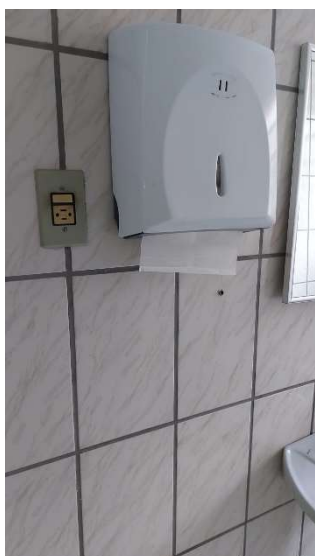
Imagem 56 - Interruptor e tomada localizada no banheiro feminino, o interruptor e tomada estão com uma altura de 125cm do piso e possui altura maior do que a máxima recomendada pela norma.

Adequar tomada às recomendações da norma.

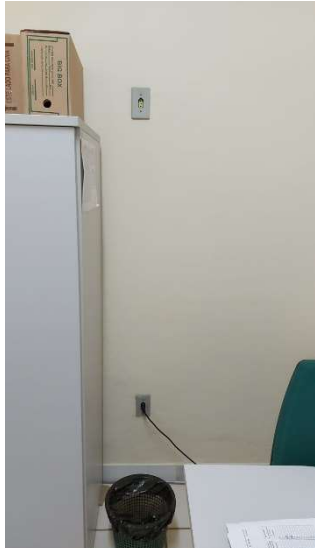
<p><i>Imagem 59 - tomadas localizada na sala de atendimento, estão com uma altura de 35, possui altura menor a mínima recomendada pela norma e 170cm do piso, possui altura maior do que a máxima recomendada pela norma.</i></p>	<p>Adequar tomada às recomendações da norma.</p>	<p>Item 4.6.9 da NBR 9050:2020</p>

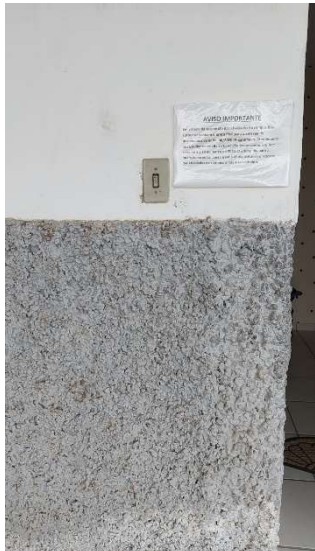
<p><i>Imagem 60 - Interruptor localizada na recepção, está com uma altura de 130cm do piso e possui altura maior do que a máxima recomendada pela norma.</i></p>	<p>Adequar tomada às recomendações da norma.</p>	<p>Item 4.6.9 da NBR 9050:2020</p>

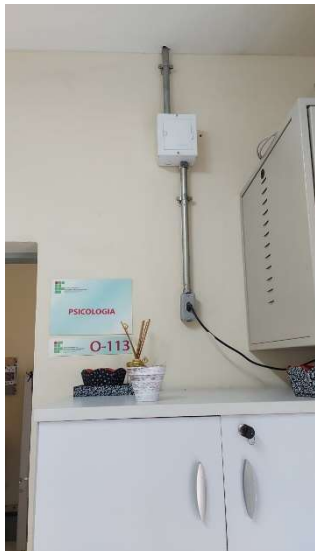
<p><i>Imagem 63 - tomada localizada na recepção, está com uma altura de 110cm do piso e possui altura maior do que a máxima recomendada pela norma.</i></p>	<p>Adequar tomada às recomendações da norma.</p>	<p>Item 4.6.9 da NBR 9050:2020</p>

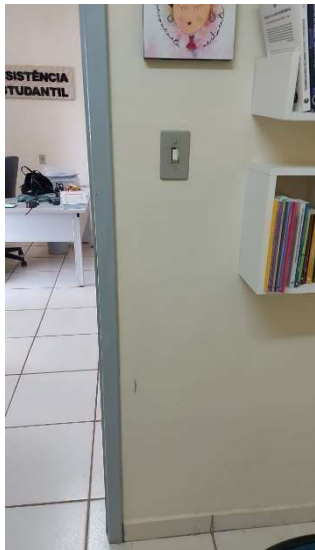
<p><i>Imagem 64 - Interruptor localizada na psicologia, está com uma altura de 130cm do piso e possui altura maior do que a máxima recomendada pela norma.</i></p>	<p>Adequar tomada às recomendações da norma.</p>	<p>Item 4.6.9 da NBR 9050:2020</p>

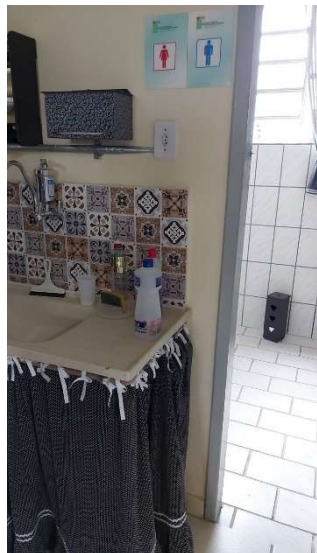
Imagem 75 - tomada localizada na copa, está com uma altura de 135cm do piso e possui altura maior do que a máxima recomendada pela norma.

Adequar tomada às recomendações da norma.

Item 4.6.9 da NBR 9050:2020

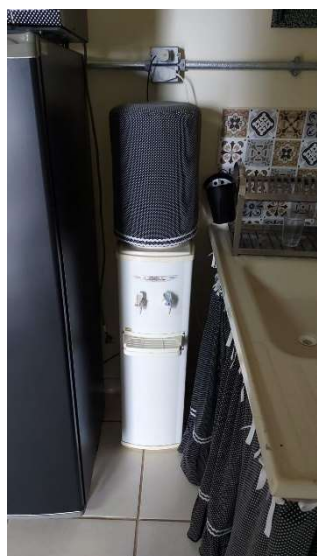
Imagem 76 - tomada localizada na copa, está com uma altura de 135cm do piso e possui altura maior do que a máxima recomendada pela norma.

Adequar tomada às recomendações da norma.

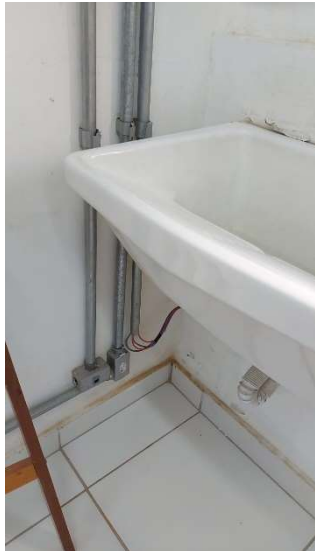
<p><i>Imagem 82 - Tomadas localizada no pet física, estão a 35cm do piso e possui altura menor do que a mínima recomendada pela norma.</i></p>	<p>Adequar tomada às recomendações da norma</p>	<p>Item 4.6.9 da NBR 9050:2020</p>

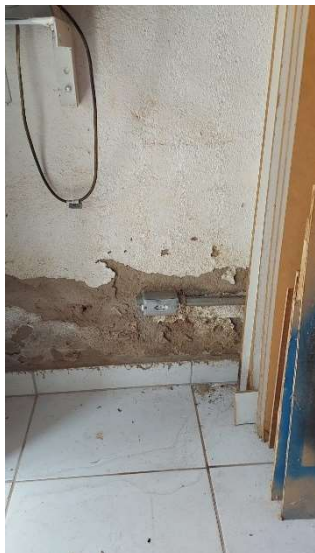
Imagem 85 - Tomada localizada no pet física e estoque, está a 30cm do piso e possui altura menor do que a mínima recomendada pela norma.

Adequar tomada às recomendações da norma

Item 4.6.9 da NBR 9050:2020

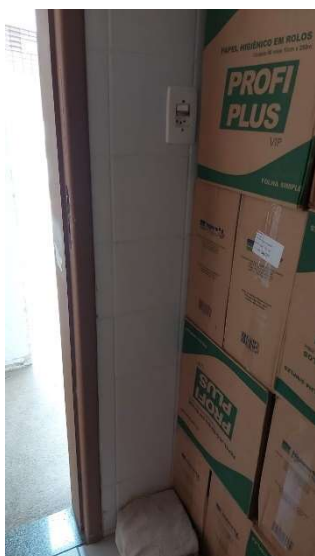
Imagem 86 - interruptor e tomada localizada no pet física e estoque, estão a 120cm do piso e possui altura maior do que a máxima recomendada pela norma.

Adequar tomada às recomendações da norma

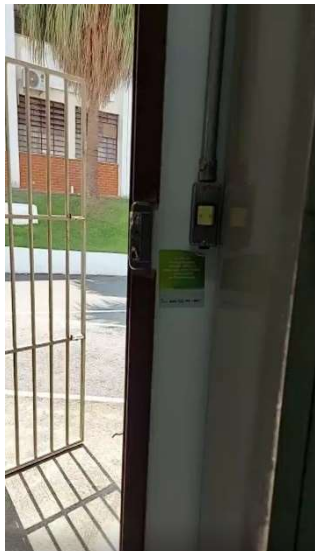
<p><i>Imagem 95 - Interruptor localizada no centro de triagem (museu do computador), está com uma altura de 135cm do piso e possui altura maior do que a máxima recomendada pela norma.</i></p>	<p>Adequar tomada às recomendações da norma</p>	<p>Item 4.6.9 da NBR 9050:2020</p>

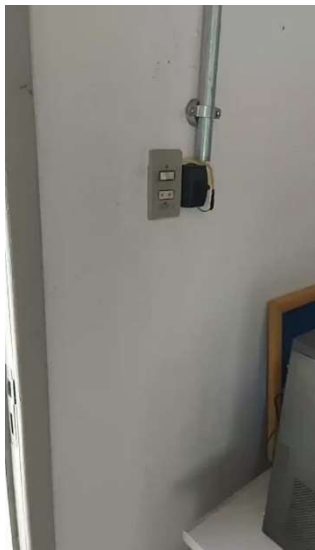
<p><i>Imagem 96 – Interruptor e tomada localizada no depósito, estão com uma altura de 135cm do piso e possui altura maior do que a máxima recomendada pela norma.</i></p>	<p>Adequar tomada às recomendações da norma</p>	<p>Item 4.6.9 da NBR 9050:2020</p>

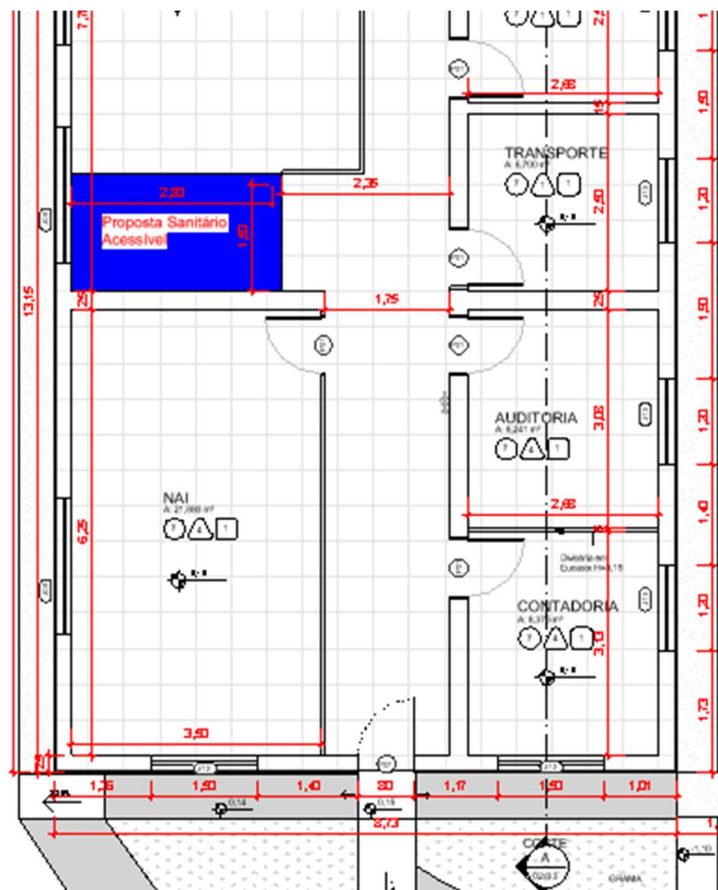
Figura 1 – Proposta localização sanitário acessível unissex.

Sanitários – Os sanitários existentes não são acessíveis, e deverão passar por modificações no layout conforme sugerido no relatório fotográfico, para poder se adaptar a norma deve ser previsto outro sanitário com entrada independente conforme sugestão na fig. 01.

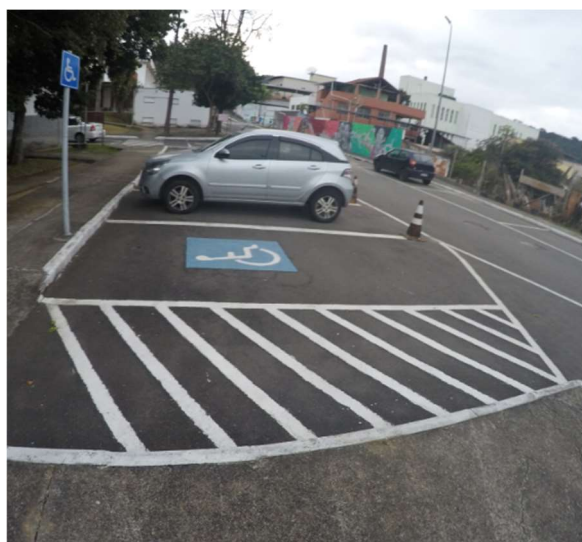
Figura 2 – VAGA P.C.R MAIS PRÓXIMA DA EDIFICAÇÃO.

No caso do Blocos O, as vagas para P.C.R existentes próximo a edificação já atende a necessidade, mas deverá ser sinalizada corretamente para poder se adequar a norma. E deve ser previsto também uma vaga destinada a Idosos.
