ENGENHARIA E ARQUITETURA	TIPO DE DOCUMENTO: RELATÓRIO DE ACESSIBILIDADE	NÚMERO DO DOCUMENTO: ARQ-RA-IFSUD-JF-R00-004	REV. 0
	TÍTULO DO DOCUMENTO: RELATÓRIO DE ACESSIBILIDADE – IF SUDESTE JUIZ DE FORA MG		FOLHA: 01 / 23

## **RELATÓRIO DE ACESSIBILIDADE OFICINA**

**INSTITUTO FEDERAL DE EDUCAÇÃO, CIÊNCIA E TECNOLOGIA DO  
SUDESTE DE MINAS GERAIS**

Juiz de Fora - MG

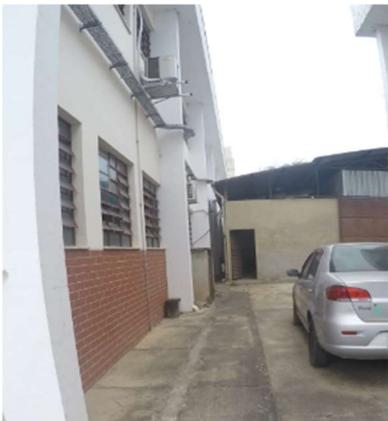
<p><i>Imagem 1 - Acesso principal a oficina não possui rota acessível, e piso tem sua superfície irregular.</i></p>	<p>Instalação de piso tátil direcional. O piso não pode conter superfície irregular e deve ser regularizado com argamassa cimentícia.</p>	<p>Item 7.3 da NBR 16537:2016</p> <p>Item 6 da NBR 9050:2020</p> <p>Item 6.3.2 e 6.3.3 da NBR 9050:2020</p>

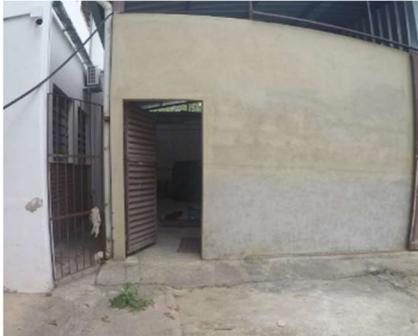
<p><i>Imagem 2 – Acesso principal a oficina não possui sinalização visual e em relevo.</i></p>	<p>Incluir sinalização visual de acesso e informação. Instalar placa de sinalização em relevo.</p>	<p>Item 5.2 e 5.2.8 da NBR 9050:2020  Item 5.4.1 da NBR 9050:2020</p>

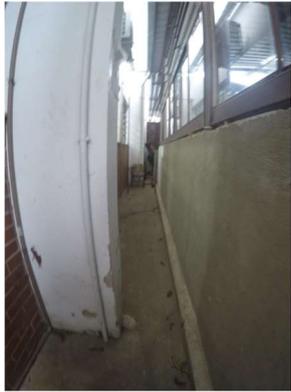
<p><i>Imagem 3 – Acesso Secundário a oficina não possui largura mínima de circulação, contendo elementos que dificultam o acesso a P.C.R e P.M.R.</i></p>	<p>Rever a necessidade deste acesso, pois a adequação não seria viável.</p>	<p>Item 6 da NBR 9050:2020</p>

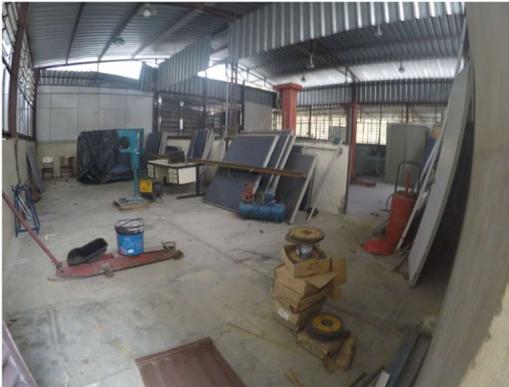
<p><i>Imagem 4 – ambiente está sendo utilizado como depósito, equipamentos e objetos dificultam a circulação de P.M.R.</i></p>	<p>Remover do ambiente equipamentos e objetos que dificultam a circulação.</p>	<p>Item 6.11 da NBR 9050:2020</p>

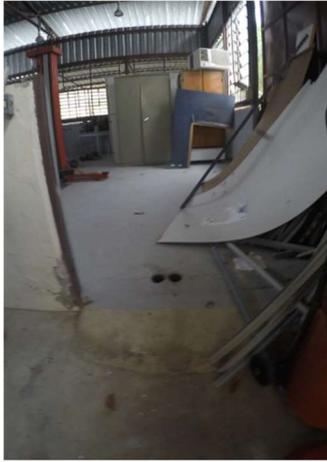
*Imagem 5 – Rampa interna não possui sinalização, não possui guarda corpo e sua superfície não é estável.*

Item 6.6 da NBR 9050:2020

Modificar Rampa, sinalizar de forma correta e instalar guarda corpo.

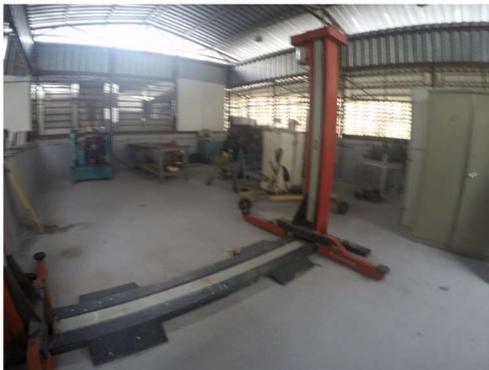
*Imagem 6 – Equipamentos mecânicos dificulta a circulação de pessoas com mobilidade reduzida.*

Alguns objetos existentes no ambiente dificulta a mobilidade de P.M.R e P.C.D, por ser um laboratório este deve ser acessível a todos.

Item 6.11 da NBR 9050:2020

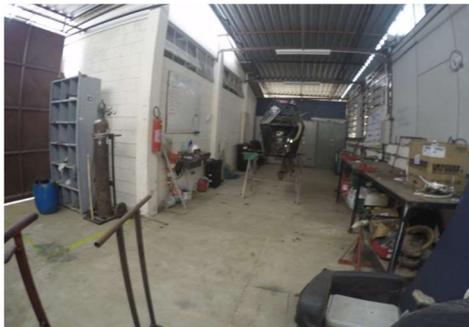
*Imagem 7 – Bancada de trabalho não possui altura e área de aproximação adequada, bebedouro não está sinalizado e não possui duas alturas conforme exigido pela norma.*

Item 8.5 da NBR 9050:2020  
Item 9.3.1 da NBR 9050:2020  
Item 10.15.9 da NBR 9050:2020

Instalar novo bebedouro com altura apropriada, modificar bancada de trabalho ou instalar e identificar uma nova bancada acessível.

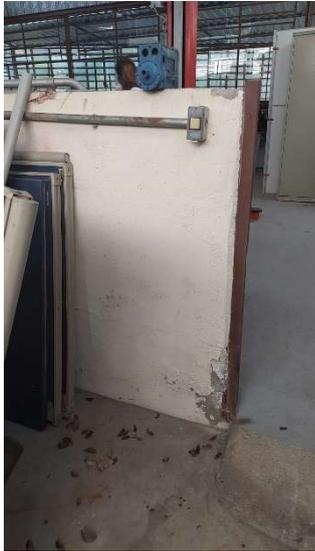
*Imagem 8 - Interruptor localizada na oficina na sala 03, está 110cm do piso e possui altura maior do que a máxima recomendada pela norma.*

Item 4.6.9 da NBR 9050:2020

Adequar tomada às recomendações da norma.

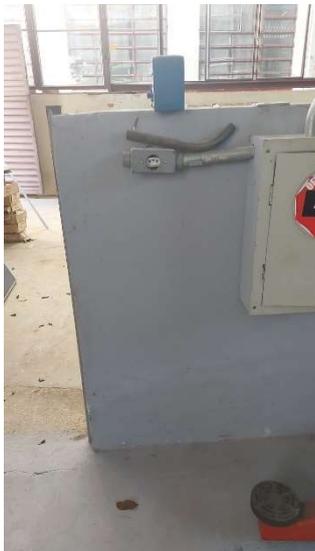
*Imagem 9 - Tomada localizada na oficina na sala 01, está 105cm do piso e possui altura maior do que a máxima recomendada pela norma.*

Item 4.6.9 da NBR 9050:2020

Adequar tomada às recomendações da norma.

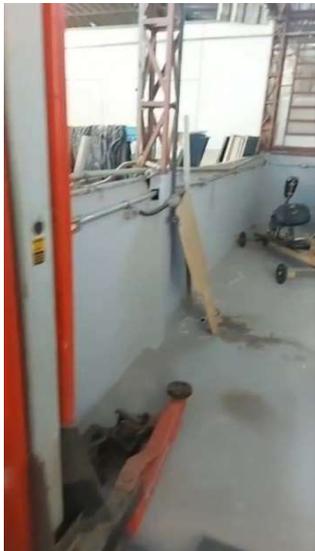
*Imagem 10 - Tomadas localizada na oficina na sala 01, estão 105cm do piso e possui altura maior do que a máxima recomendada pela norma.*

Item 4.6.9 da NBR 9050:2020

Adequar tomada às recomendações da norma.

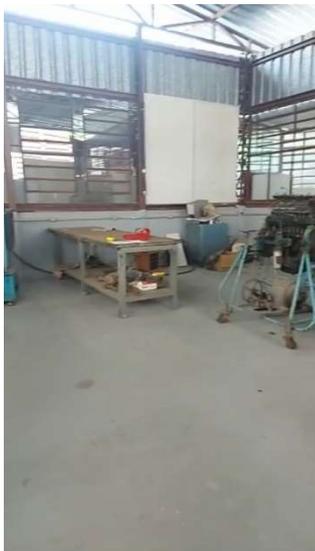
*Imagem 11 - Tomada localizada na oficina na sala 01, estão 105cm do piso e possui altura maior do que a máxima recomendada pela norma.*

Item 4.6.9 da NBR 9050:2020

Adequar tomada às recomendações da norma.

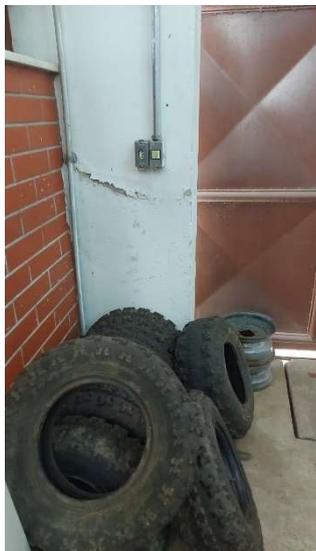
*Imagem 12 – Interruptor e tomada localizada na oficina na sala 04, estão 110cm do piso e possui altura maior do que a máxima recomendada pela norma.*

Item 4.6.9 da NBR 9050:2020

Adequar tomada às recomendações da norma.

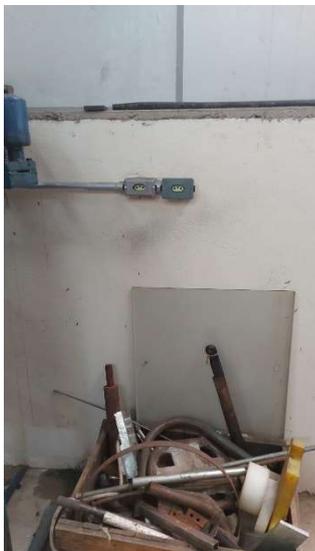
*Imagem 13 - Tomadas localizada na oficina na sala 04, estão 110cm do piso e possui altura maior do que a máxima recomendada pela norma.*

Item 4.6.9 da NBR 9050:2020

Adequar tomada às recomendações da norma.

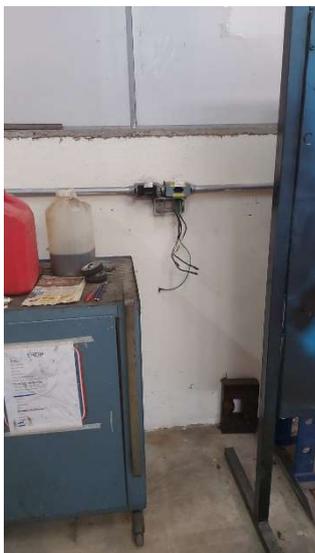
*Imagem 14 - Tomadas localizada na oficina na sala 04, estão 110cm do piso e possui altura maior do que a máxima recomendada pela norma.*

Item 4.6.9 da NBR 9050:2020

Adequar tomada às recomendações da norma.

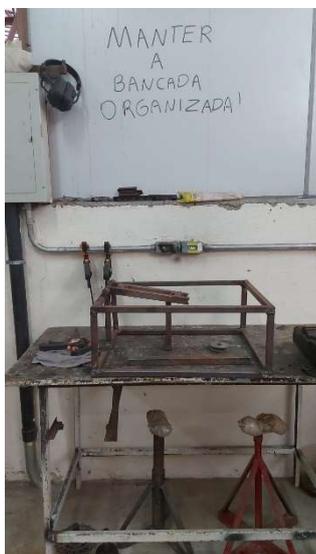
*Imagem 15 - Tomadas localizada na oficina na sala 04, estão 110cm do piso e possui altura maior do que a máxima recomendada pela norma.*

Item 4.6.9 da NBR 9050:2020

Adequar tomada às recomendações da norma.

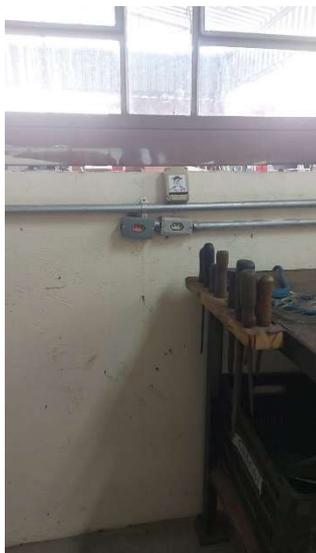
*Imagem 16 - Tomadas localizada na oficina na sala 04, estão 110cm do piso e possui altura maior do que a máxima recomendada pela norma.*

Item 4.6.9 da NBR 9050:2020

Adequar tomada às recomendações da norma.

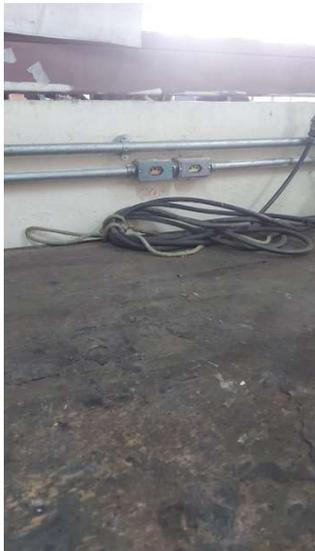
*Imagem 17 - Tomadas localizada na oficina na sala 04, estão 110cm do piso e possui altura maior do que a máxima recomendada pela norma.*

Item 4.6.9 da NBR 9050:2020

Adequar tomada às recomendações da norma.

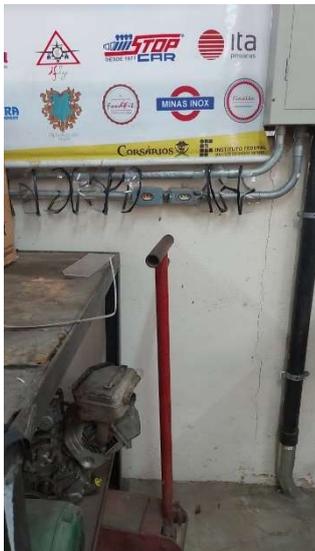
*Imagem 18 - Tomadas localizada na oficina na sala 04, estão 110cm do piso e possui altura maior do que a máxima recomendada pela norma.*

Item 4.6.9 da NBR 9050:2020

Adequar tomada às recomendações da norma.

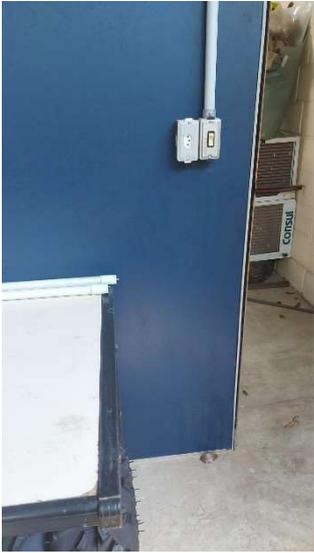
<p><i>Imagem 19 - Interruptor e tomada localizada na oficina na sala 05, estão 110cm do piso e possui altura maior do que a máxima recomendada pela norma.</i></p>	<p>Adequar tomada às recomendações da norma.</p>	<p>Item 4.6.9 da NBR 9050:2020</p>

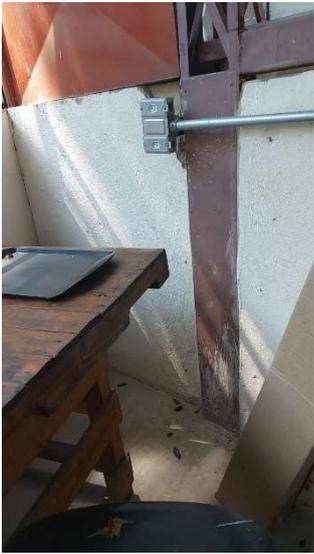
<p><i>Imagem 20 - Tomadas localizada na oficina na sala 05, estão 110 e 120cm do piso e possui altura maior do que a máxima recomendada pela norma.</i></p>	<p>Adequar tomada às recomendações da norma.</p>	<p>Item 4.6.9 da NBR 9050:2020</p>

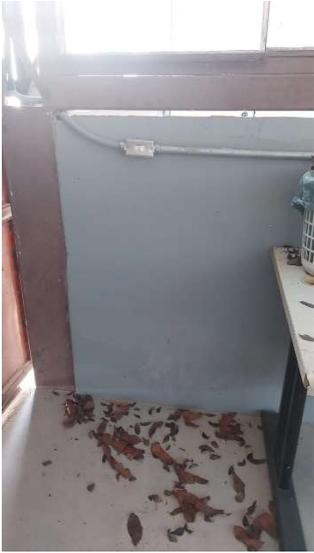
<p><i>Imagem 21 – Interruptor localizada na oficina na sala 06, estão 110cm do piso e possui altura maior do que a máxima recomendada pela norma.</i></p>	<p>Adequar tomada às recomendações da norma.</p>	<p>Item 4.6.9 da NBR 9050:2020</p>

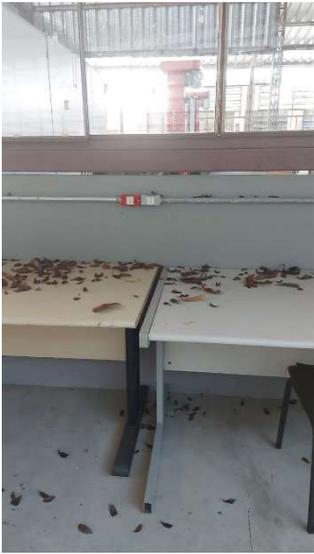
<p><i>Imagem 22 - Tomadas localizada na oficina na sala 06, estão 110cm do piso e possui altura maior do que a máxima recomendada pela norma.</i></p>	<p>Adequar tomada às recomendações da norma.</p>	<p>Item 4.6.9 da NBR 9050:2020</p>

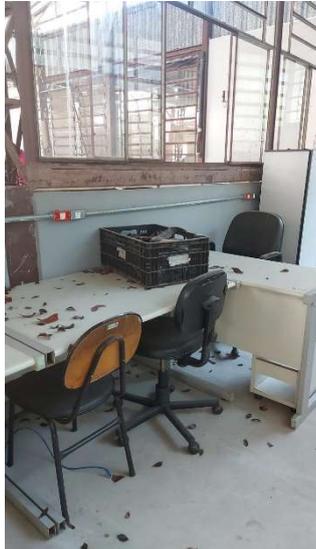
*Imagem 23 - Tomadas localizada na oficina na sala 06, estão 110cm do piso e possui altura maior do que a máxima recomendada pela norma.*

Item 4.6.9 da NBR 9050:2020

Adequar tomada às recomendações da norma.

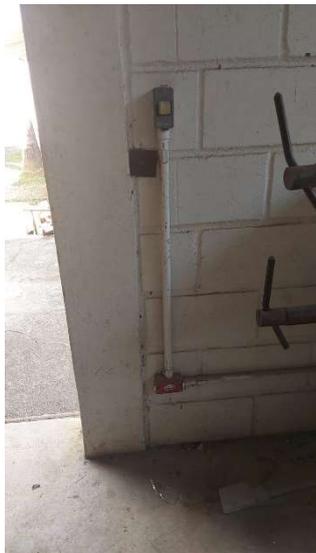
*Imagem 24 - Interruptor e tomada localizada na oficina na sala 07, o interruptor está a 115cm do piso e possui altura maior do que a máxima recomendada pela norma e a tomada está a 30cm do piso e possui uma altura menor do que o mínimo recomendado pela norma.*

Item 4.6.9 da NBR 9050:2020

Adequar tomada às recomendações da norma.

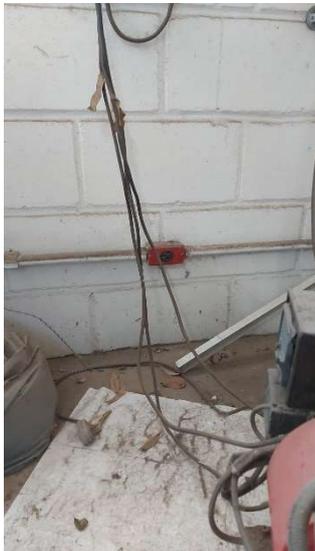
*Imagem 25 - Tomada localizada na oficina na sala 07, está 30cm do piso e possui altura menor do que a mínima recomendada pela norma.*

Item 4.6.9 da NBR 9050:2020

Adequar tomada às recomendações da norma.

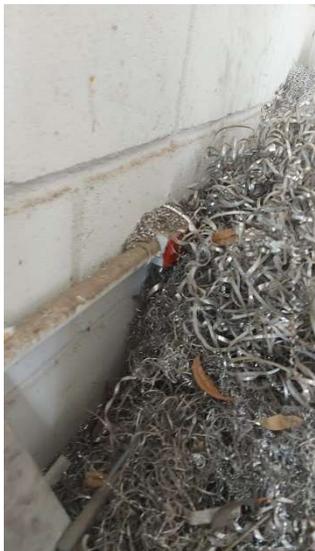
*Imagem 26 - Tomada localizada na oficina na sala 07, está 30cm do piso e possui altura menor do que a mínima recomendada pela norma.*

Item 4.6.9 da NBR 9050:2020

Adequar tomada às recomendações da norma.

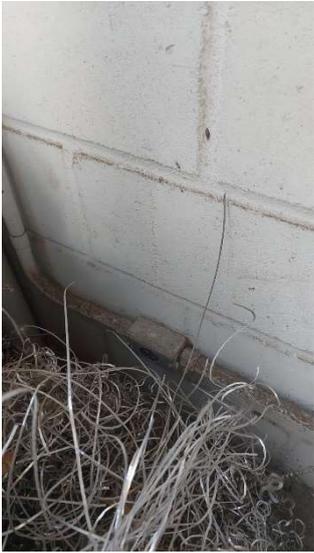
<p><i>Imagem 27 - Tomada localizada na oficina na sala 07, está 30cm do piso e possui altura menor do que a mínima recomendada pela norma.</i></p>	<p>Adequar tomada às recomendações da norma.</p>	<p>Item 4.6.9 da NBR 9050:2020</p>

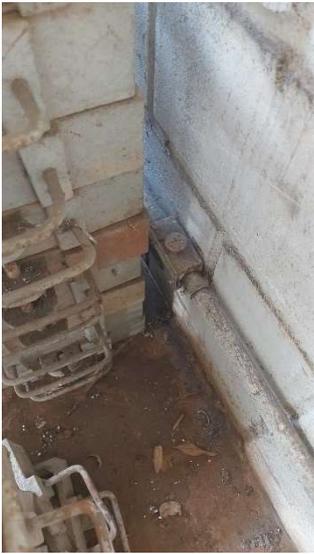
<p><i>Imagem 28 - Tomada localizada na oficina na sala 07, está 30cm do piso e possui altura menor do que a mínima recomendada pela norma.</i></p>	<p>Adequar tomada às recomendações da norma.</p>	<p>Item 4.6.9 da NBR 9050:2020</p>

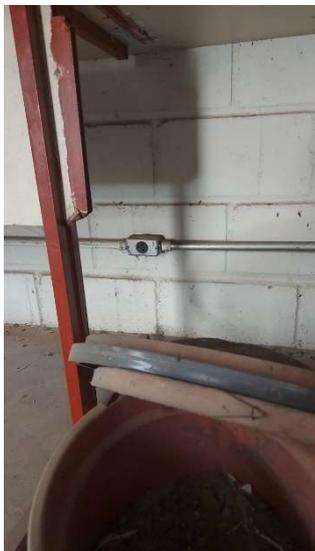
*Imagem 29 - Tomada localizada na oficina na sala 07, está 30cm do piso e possui altura menor do que a mínima recomendada pela norma.*

Item 4.6.9 da NBR 9050:2020

Adequar tomada às recomendações da norma.

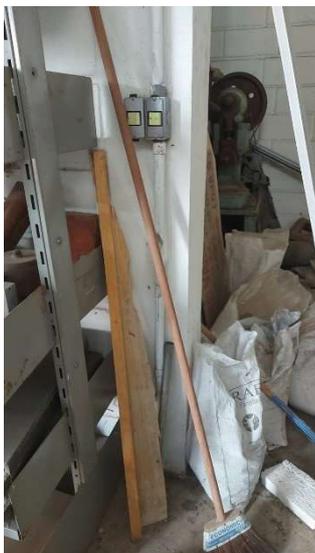
*Imagem 30 - Interruptores localizados na oficina na sala 07, estão 11cm do piso e possui altura maior do que a máxima recomendada pela norma.*

Item 4.6.9 da NBR 9050:2020

Adequar tomada às recomendações da norma.

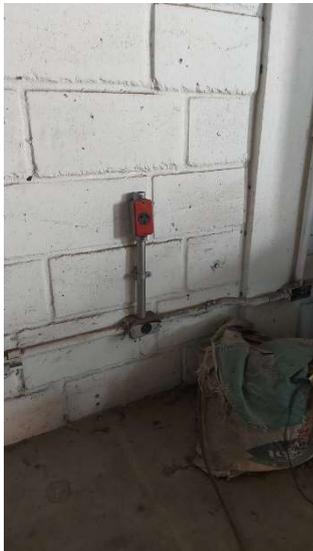
*Imagem 31 - Tomadas localizada na oficina na sala 07, estão a 30cm do piso e possui altura menor do que a mínima recomendada pela norma e 60cm do piso e possui uma altura de acordo com a norma.*

Item 4.6.9 da NBR 9050:2020

Adequar tomada às recomendações da norma.

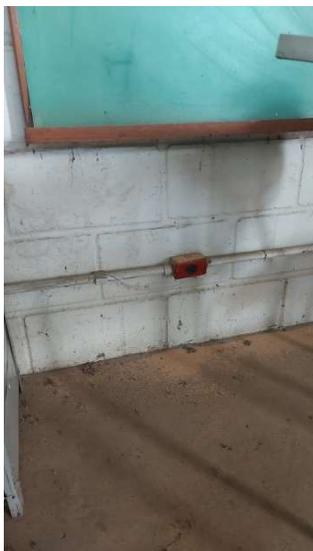
*Imagem 32 - Tomada localizada na oficina na sala 07, está 30cm do piso e possui altura menor do que a mínima recomendada pela norma.*

Item 4.6.9 da NBR 9050:2020

Adequar tomada às recomendações da norma.

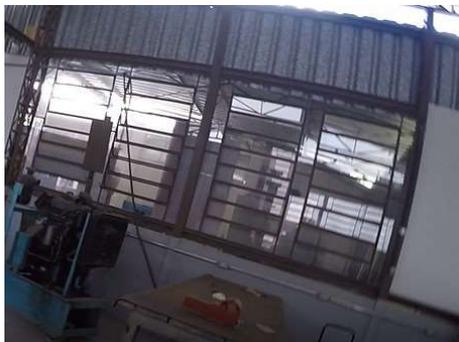
*Imagem 33 - Comandos das janelas da oficina estão a 150cm de altura do piso, não atendendo as recomendações da norma.*

Item 4.6.9 da NBR 9050:2020

Para poder se adequar a norma os comandos precisam estar a no máximo 120cm do piso.

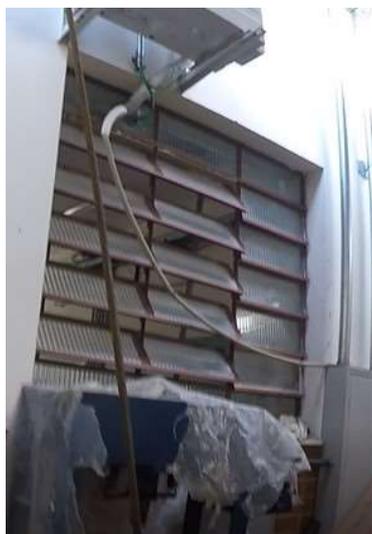
*Imagem 34 - Comandos das janelas da oficina estão a 150cm de altura do piso, não atendendo as recomendações da norma.*

Item 4.6.9 da NBR 9050:2020

Para poder se adequar a norma os comandos precisam estar a no máximo 120cm do piso.
