| | TÍTULO DO DOCUMENTO:<br>RELATÓRIO DE ACESSIBILIDADE – IF SUDESTE JUIZ DE FORA<br>MG | FOLHA:<br>01 / 13 | |

## **RELATÓRIO DE ACESSIBILIDADE**

### **SALA MODULAR – 01 e 02**

**INSTITUTO FEDERAL DE EDUCAÇÃO, CIÊNCIA E TECNOLOGIA DO  
SUDESTE DE MINAS GERAIS**

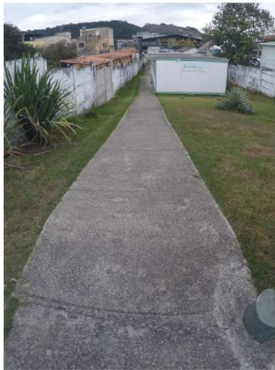
| INDICAÇÃO DA INADEQUAÇÃO | SUGESTÃO DE INTERVENÇÃO | REFERÊNCIA NORMATIVA |
|---|---|---|
| <p><i>Imagem 1 – Rampa de acesso a salas modulares não possuem sinalização, guia de balizamento e guarda corpo.</i></p> | <p>Instalação de Piso tátil direcional e de alerta.</p> <p>Instalar Guarda Corpo, corrimão e Guia de balizamento.</p> | <p>Item 7.3 da NBR 16537:2016</p> <p>Item 6.9 da NBR 9050:2020</p> <p>Item 6.6.3 da NBR 9050:2020</p> |

O acesso principal as salas possuem desnível de 2,80m, vencido por uma rampa com inclinação de 19%, a norma exige inclinação em situações excepcionais no caso de reformas de até 12,5%, sendo a adequação impraticável pelo espaço existente, sendo assim a possibilidade de tornar o ambiente acessível a P.C.R seja impraticável. A rampa deve receber sinalização, guarda corpo e corrimão para a acessibilidade a P.M.R.

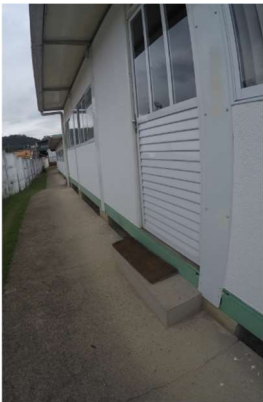
| <p><i>Imagem 2 – Acesso a Salas possuem desnível considerável.</i></p> | <p>Instalar Rampas para vencer desnível.</p> | <p>Item 6.3.4 da NBR 9050:2020</p> |

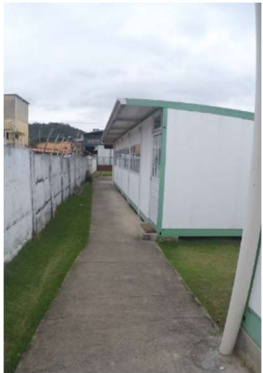
| <p><i>Imagem 3 - Acesso a Salas possuem desnível considerável.</i></p> | <p>Instalar Rampas para vencer desnível.</p> | <p>Item 6.3.4 da NBR 9050:2020</p> |

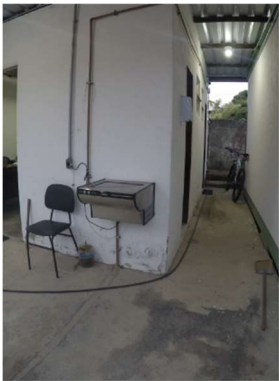
| <p><i>Imagem 4 – Bebedouro apenas com uma altura e sem sinalização tátil de alerta.</i></p> | <p>Instalação de um novo bebedouro em altura apropriada, e instalação de piso tátil de alerta.</p> | <p>Item 8.5.1 da NBR 9050:2020</p> <p>Item 6.8 da NBR 16537:2020</p> |

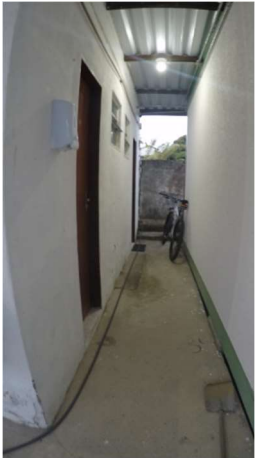
| <p><i>Imagem 5 – Acesso aos sanitários não possuem sinalização apropriada, vão da porta menor do que o mínimo permitido, maçaneta da porta não é do tipo alavanca.</i></p> | <p>Instalação de placa de sinalização em relevo, troca de maçaneta para do tipo alavanca, adaptar o vão conforme norma.</p> | <p>Item 4.6.6.1 da NBR 9050:2020</p> <p>Item 5.4.1 da NBR 9050:2020</p> <p>Item 6.11.2.1 da NBR 9050:2020</p> |

Os **sanitários** existentes próximos a edificação não são acessíveis P.C.R mas devem ser adaptados a pessoas com mobilidade reduzida.

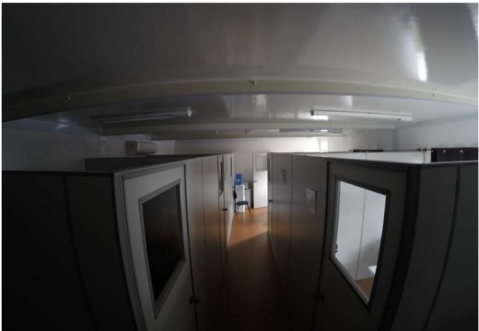
| <p><i>Imagem 6 – Portas de acesso na sala modular 01 não possuem maçaneta do tipo alavanca e sinalização em relevo. Salas não possuem mesas acessíveis identificadas.</i></p> | <p>Instalação de placa de sinalização em relevo, troca de maçaneta para do tipo alavanca. Incluir mesa acessível no ambiente.</p> | <p>Item 4.6.6.1 da NBR 9050:2020</p> <p>Item 5.4.1 da NBR 9050:2020</p> <p>Item 9.3 da NBR 9050:2020</p> |

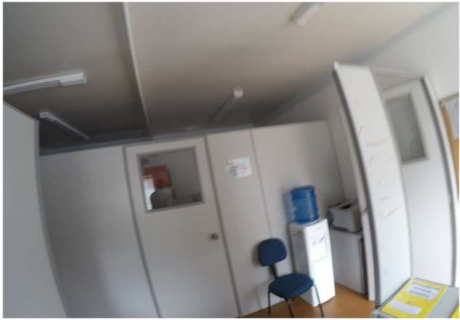
| <p><i>Imagem 8 - Bebedouro apenas com uma altura.</i></p> | <p>Instalação de um novo bebedouro em altura apropriada, e instalação de piso tátil de alerta.</p> | <p>Item 8.5.1 da NBR 9050:2020<br/><br/>Item 6.8 da NBR 16537:2020</p> |

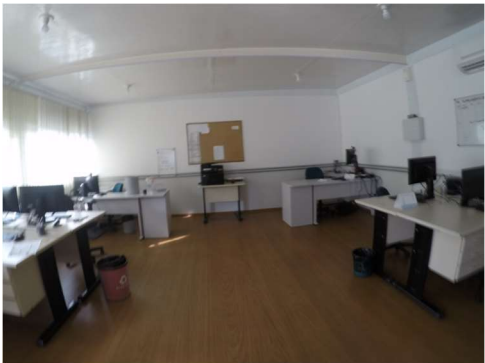
| <p><i>Imagem 9 – Ambiente não possui mesa acessível identificada.</i></p> | <p>Instalar e identificar mesa acessível no ambiente.</p> | <p>Item 9.3 da NBR 9050:2020</p> |

**Ambientes** não possuem mesas de atendimento acessíveis de fácil identificação e deve ser previsto.

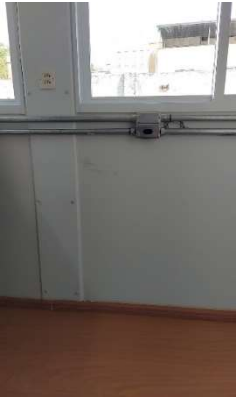
| <p><i>Imagem 13 - tomadas localizada na sala modular 01 na sala 07, estão com uma altura de 110cm do piso e possui altura maior do que a máxima recomendada pela norma e outras estão a uma altura de 90cm e essa altura é recomendada pela norma.</i></p> | Adequar tomada às recomendações da norma | Item 4.6.9 da NBR 9050:2020 |

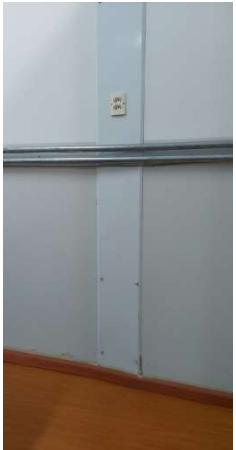
| <p><i>Imagem 14 - tomadas localizada na sala modular 01 na sala 01, estão com uma altura de 110cm do piso e possui altura maior do que a máxima recomendada pela norma.</i></p> | Adequar tomada às recomendações da norma | Item 4.6.9 da NBR 9050:2020 |

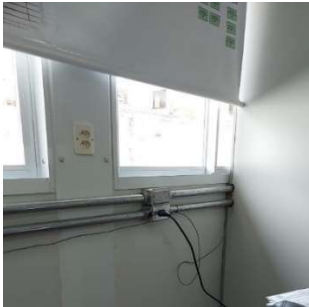
| <p><i>Imagem 17 - Comandos das janelas das salas modulares estão a 145cm de altura do piso, não atendendo as recomendações da norma.</i></p> | Para poder se adequar a norma os comandos precisam estar a no máximo 120cm do piso. | Item 4.6.9 da NBR 9050:2020 |

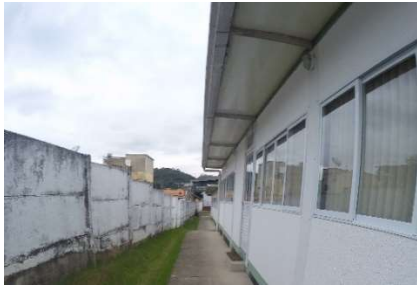
| <p><i>Imagem 18 - Comandos das janelas das salas modulares estão a 145cm de altura do piso, não atendendo as recomendações da norma.</i></p> | <p>Para poder se adequar a norma os comandos precisam estar a no máximo 120cm do piso.</p> | <p>Item 4.6.9 da NBR 9050:2020</p> |
