**RELATÓRIO DE ACESSIBILIDADE  
SALA MODULAR – 03 e 04**

**INSTITUTO FEDERAL DE EDUCAÇÃO, CIÊNCIA E TECNOLOGIA DO  
SUDESTE DE MINAS GERAIS**

Juiz de Fora - MG

Janeiro, 2022

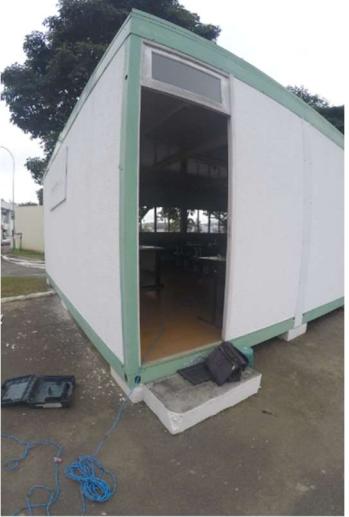
<i>Imagen 1 – Acesso a sala modular 03 possui desnível que dificulta o acesso de P.M.R.</i>	Instalar Rampas para vencer desnível.	Item 6.3.4 da NBR 9050:2020

Na sala **modular 03**, deve ser previsto rampa de acesso para vencer o desnível existente, conforme sugestão na figura 01. O sanitário acessível previsto para o bloco M já atende a necessidade.

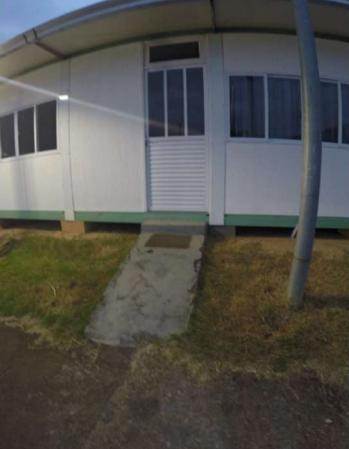
<i>Imagen 2 - Acesso a sala modular 04 possui desnível que dificulta o acesso de P.M.R, a rampa existente não possui inclinação correta e sinalização adequada.</i>	Instalar Rampas para vencer desnível. Sinalizar de forma correta e instalar guarda corpo.	Item 6.3.4 da NBR 9050:2020  Item 6.9.2 e 6.9.3 da NBR 9050:2020
--	---	--

Na sala **modular 04**, a rampa de acesso não atende a norma, deve ser previsto uma nova rampa de acesso para vencer o desnível existente, o vão das portas possuem 70cm de largura e não atendem as exigências da norma que permite no mínimo 80cm para ambientes acessíveis, sendo necessário a modificação do layout interno existente modificando as divisórias. As portas também devem possuir maçanetas do tipo alavanca.

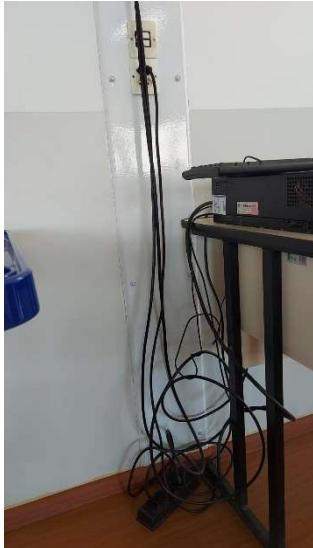
<p><i>Imagen 3 - Interruptores e tomadas localizada na sala modular 03, os interruptores estão com uma altura de 110cm do piso e possui altura maior do que a máxima recomendada pela norma e as tomadas estão a uma altura de 100cm do piso e sua altura está de acordo com a norma.</i></p>	adequar tomada às recomendações da norma	Item 4.6.9 da NBR 9050:2020

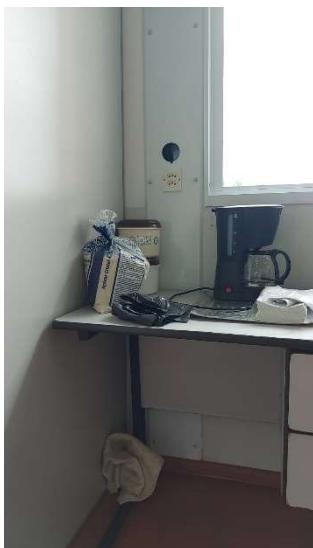
<p><i>Imagen 4 - Tomadas localizada na sala modular 04 na sala 02, estão com uma altura de 105cm do piso e possui altura maior do que a máxima recomendada pela norma.</i></p>	adequar tomada às recomendações da norma	Item 4.6.9 da NBR 9050:2020

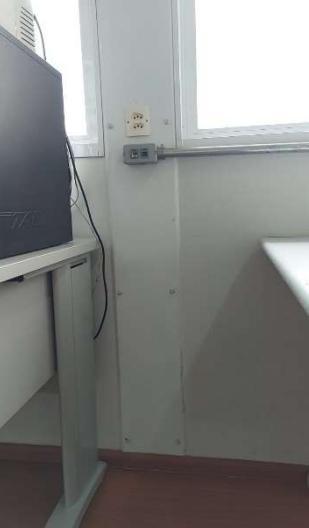
<p><i>Imagen 5 - Tomadas localizada na sala modular 04 na sala 02, estão com uma altura de 105cm do piso e possui altura maior do que a máxima recomendada pela norma.</i></p>	adequar tomada às recomendações da norma	Item 4.6.9 da NBR 9050:2020

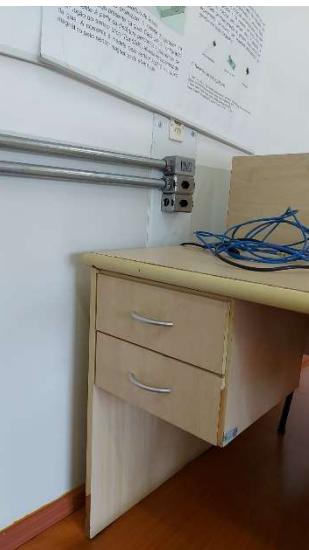
<p><i>Imagen 6 - Tomadas localizada na sala modular 04 na sala 02, estão com uma altura de 105cm do piso e possui altura maior do que a máxima recomendada pela norma e as outras estão com uma altura de 95 e 90 cm do piso e estão de acordo com a norma.</i></p>	adequar tomada às recomendações da norma	Item 4.6.9 da NBR 9050:2020

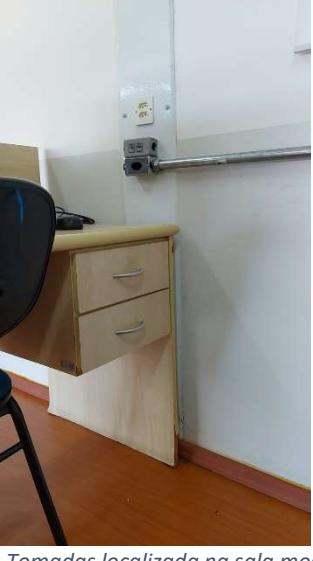
<p><i>Imagen 7 - Tomadas localizada na sala modular 04 na sala 02, estão com uma altura de 105cm do piso e possui altura maior do que a máxima recomendada pela norma e as outras estão com uma altura de 95 e 90 cm do piso e estão de acordo com a norma.</i></p>	adequar tomada às recomendações da norma	Item 4.6.9 da NBR 9050:2020

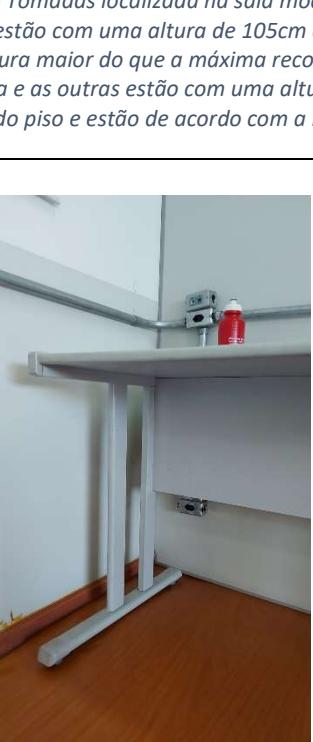
<p><i>Imagen 8 - Tomadas localizada na sala modular 04 na sala 02, estão com uma altura de 95 e 90cm do piso e estão de acordo com a norma e as tomadas baixa estão com uma altura de 30cm do piso e possui altura menor do que a mínima recomendada pela norma.</i></p>	adequar tomada às recomendações da norma	Item 4.6.9 da NBR 9050:2020

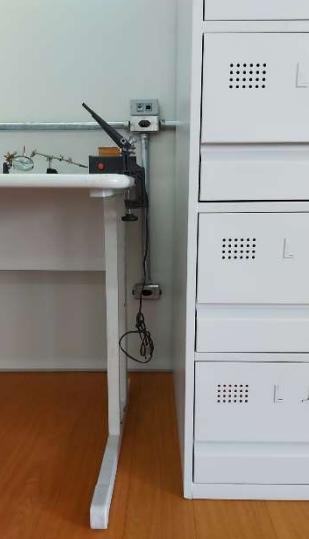
<p><i>Imagen 9 - Tomadas localizada na sala modular 04 na sala 02, estão com uma altura de 95 e 90cm do piso e estão de acordo com a norma e as tomadas baixa estão com uma altura de 30cm do piso e possui altura menor do que a mínima recomendada pela norma.</i></p>	<p>adequar tomada às recomendações da norma</p>	<p>Item 4.6.9 da NBR 9050:2020</p>

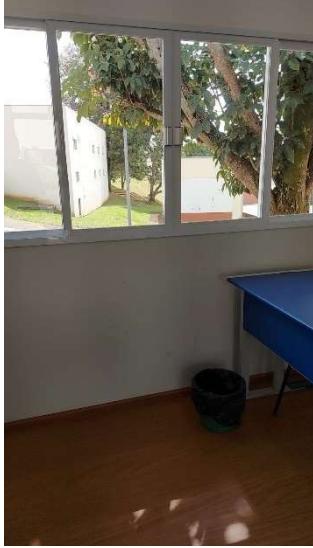
<i>Imagen 11 - Comandos das janelas das salas modulares estão a 145cm de altura do piso, não atendendo as recomendações da norma.</i>	Para poder se adequar a norma os comandos precisam estar a no máximo 120cm do piso	Item 4.6.9 da NBR 9050:2020
--	--	-----------------------------
