## **LAUDO TÉCNICO DE ACESSIBILIDADE**

**INSTITUTO FEDERAL DE EDUCAÇÃO, CIÊNCIA E TECNOLOGIA DO  
SUDESTE DE MINAS GERAIS**

Muriaé – MG

Novembro, 2021

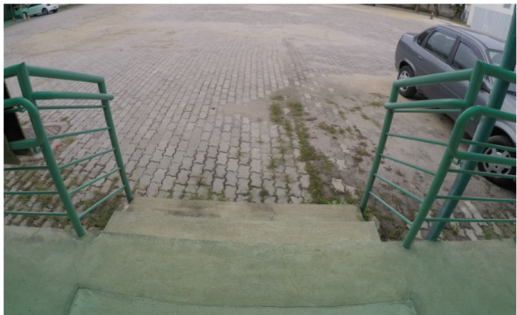
| <p><i>Imagem 8 – Escada não possui guia de balizamento e sinalização visual de degraus.</i></p> | <p>Instalar guia de balizamento, e sinalização visual de degraus.</p> | <p>Item 5.4.4 da NBR 9050:2020</p> <p>Item 6.6.3 da NBR 9050:2020</p> <p>Item 6.8 da NBR 9050:2020</p> |

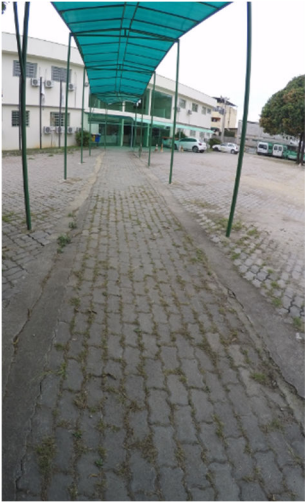
| <p><i>Imagem 9 – Acesso a edificação não possui rota acessível. Piso na rota acessível pode dificultar acesso de P.M.R.</i></p> | <p>Instalar piso tátil direcional e de alerta. Alterar tipo de piso, a sugestão que seja piso antiderrapante de preferência contínuo como piso cimentado.</p> | <p>Item 6.1 da NBR 9050:2020</p> <p>Item 6.2 da NBR 9050:2020</p> <p>Item 6.3.2 da NBR 9050:2020</p> <p>Item 7.3 da NBR 16537:2016</p> |

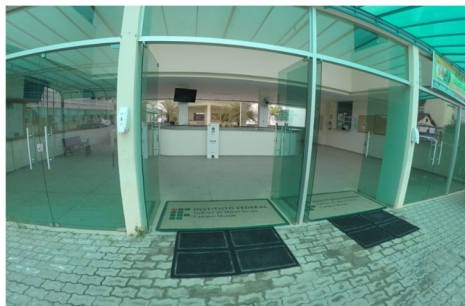
*Imagem 12 – Portas de acesso a edificação não possuem sinalização, tapetes dificultam a circulação em rotas acessíveis. A edificação não possui mapa tátil de orientação.*

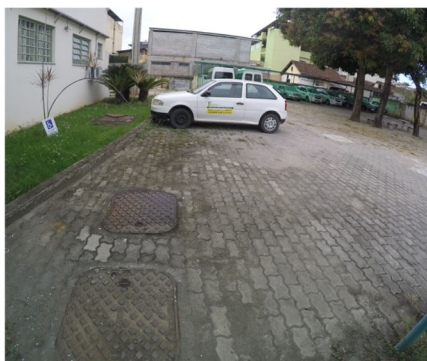
*Imagem 13 – Vagas especiais não estão identificadas e sinalizadas corretamente e não possuem ligação a uma rota acessível, a quantidade de vagas não é o suficiente.*

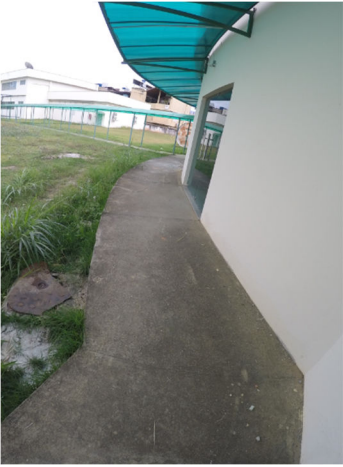
| <p><i>Imagem 15 – Circulação externa de acesso ao refeitório não possui proteção lateral contra queda e não possui piso tátil sinalizando rota acessível.</i></p> | <p>Instalar piso tátil direcional e de alerta.<br/>Instalar proteção lateral contra queda.</p> | <p>Item 4.3.7 da NBR 9050:2020<br/>Item 6.1 da NBR 9050:2020<br/>Item 6.2 da NBR 9050:2020<br/>Item 7.3 da NBR 16537:2016</p> |

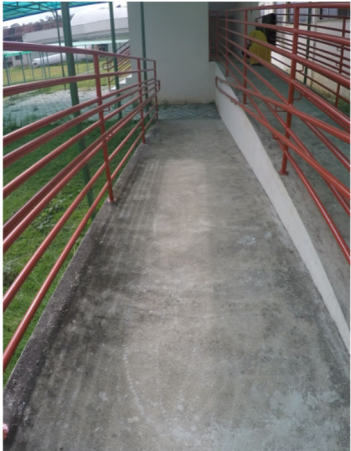
| <p><i>Imagem 27 - Rampa sem guia de balizamento.</i></p> | <p>Instalar guia de balizamento.</p> | <p>Item 6.6.3 da NBR 9050:2020</p> |

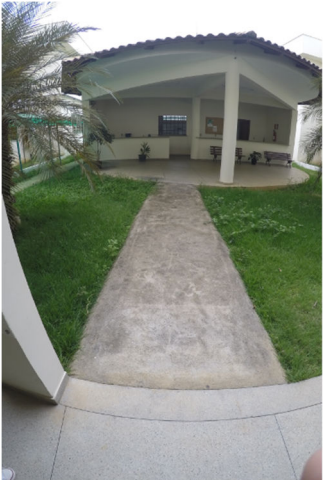
| <p><i>Imagem 28- Circulação de acesso a lanchonete possui desnível lateral sem proteção contra queda.</i></p> | <p>Sinalizar o local e inserir proteção lateral contra queda, como guia de balizamento e guarda corpo.</p> | <p>Item 6.11 da NBR 9050:2020</p> <p>Item 4.3.7 da NBR 9050:2020</p> |

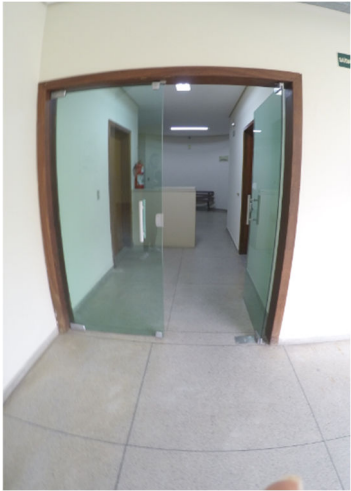
| <p><i>Imagem 30 – Porta de acesso não está sinalizada.</i></p> | <p>Instalar sinalização visual nas portas envidraçadas.</p> | <p>Item 6.11.2.13 da NBR 9050:2020</p> |

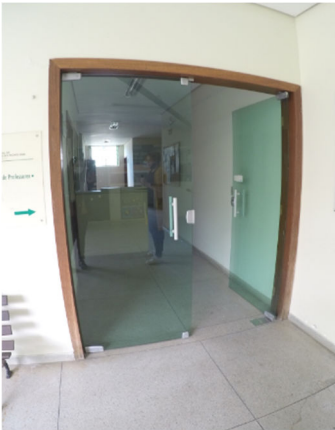
| <p><i>Imagem 31 - Porta de acesso não está sinalizada.</i></p> | <p>Instalar sinalização visual nas portas envidraçadas.</p> | <p>Item 6.11.2.13 da NBR 9050:2020</p> |

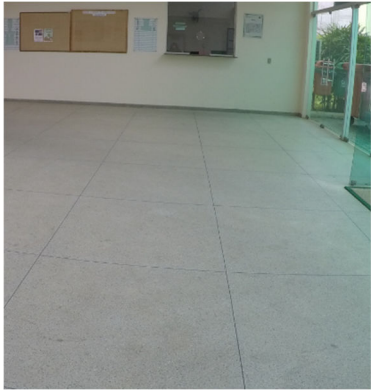
| <p><i>Imagem 33 - Circulação interna não possui rota acessível.</i></p> | <p>Instalar piso tátil direcional e alerta.</p> | <p>Item 7.3 da NBR 16537:2016</p> |

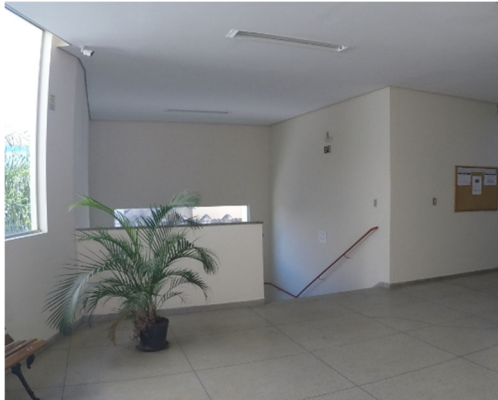
| <p><i>Imagem 36 – Circulação vertical não possui área de resgate destinada a P.C.R.</i></p> | <p>Sinalizar área de resgate.</p> | <p>Item 5.5.2 da NBR 9050:2020</p> <p>Item 6.4.2 da NBR 9050:2020</p> |

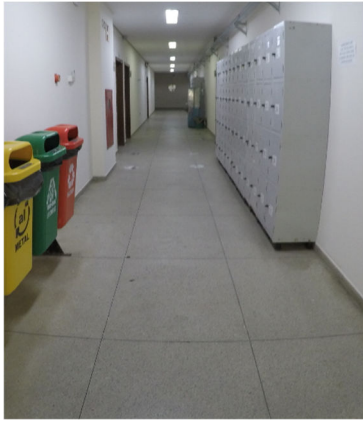
| <p><i>Imagem 38 – Corredor interno de circulação não possui rota acessível. Mobiliários na circulação podem dificultar a circulação de P.M.R.</i></p> | <p>Instalar piso tátil direcional e alerta, o piso deve conter cores contrastantes LRV conforme a NBR. Sinalizar mobiliários e objetos existentes na circulação. Adicionar faixas LRV contrastantes nas paredes da circulação interna.</p> | <p>Item 7.3 da NBR 16537:2016</p> <p>Ver anexo <b>B</b> da NBR 9050:2020</p> |

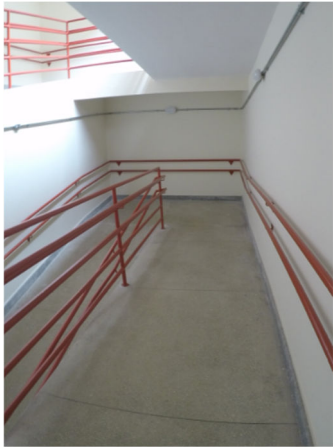
| <p><i>Imagem 41 - Rampa de acesso a pavimentos não possui guia lateral de balizamento.</i></p> | <p>Instalar guia de balizamento.</p> | <p>Item 6.6.3 da NBR 9050:2020</p> |

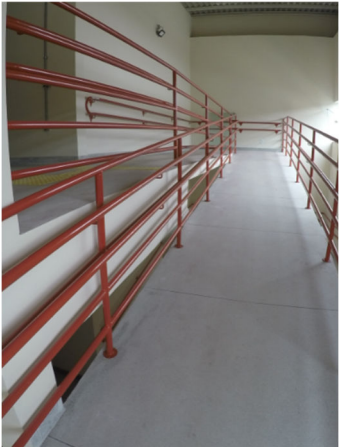
| <p><i>Imagem 44 - Rampa de acesso a pavimentos não possui guia lateral de balizamento.</i></p> | <p>Instalar guia de balizamento.</p> | <p>Item 6.6.3 da NBR 9050:2020</p> |

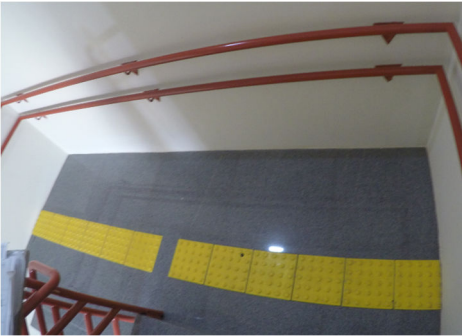
| <p><i>Imagem 46 – Patamar da escada possui sinalização tátil de alerta sem ser necessário.</i></p> | Remover piso tátil do patamar. | Item 6.5.1 da NBR 16537:2016 |

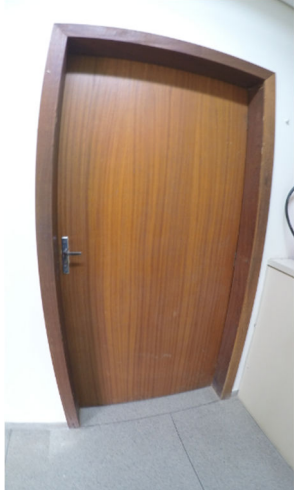
| <p><i>Imagem 54 – Sala C.G.A não possui sinalização.</i></p> | <p>Instalar sinalização visual e em relevo.</p> | <p>Item 5.4.1 da NBR 9050:2020</p> |

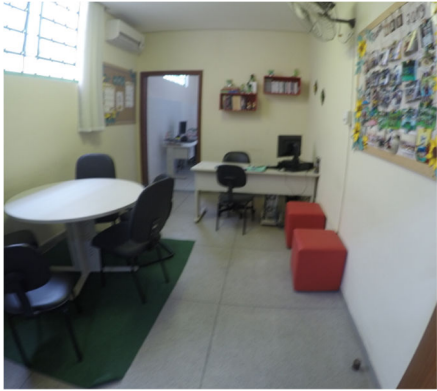
| <p><i>Imagem 55 – Sala C.G.A não possui espaço para manobra de cadeira de rodas e mesa acessível a P.C.R.</i></p> | <p>Modificar layout do ambiente. Inserir e identificar mesa destinada a P.C.R.</p> | <p>Item 4.3 da NBR 9050:2020</p> <p>Item 9.2 da NBR 9050:2020</p> |

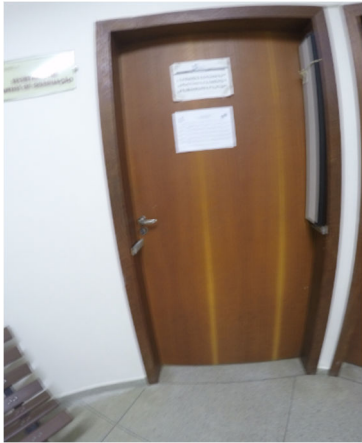
| <p><i>Imagem 56 – Acesso a Secretária acadêmica não possui sinalização em relevo.</i></p> | <p>Instalar sinalização em relevo.</p> | <p>Item 5.4.1 da NBR 9050:2020</p> |

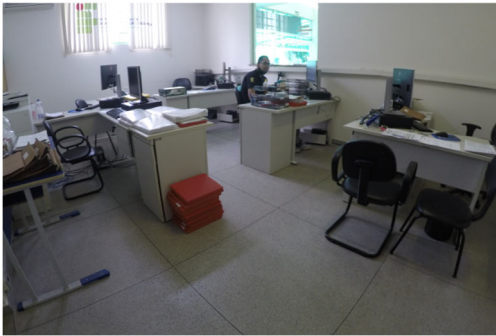
| <p><i>Imagem 57 – Secretária acadêmica não possui mesa acessível identificada.</i></p> | <p>Instalar e identificar mesa acessível no ambiente.</p> | <p>Item 9.2.1 da NBR 9050:2020</p> |

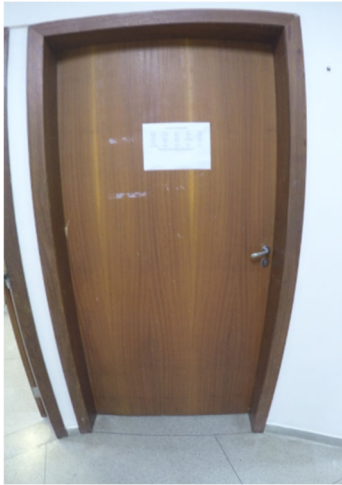
| <p><i>Imagem 58 - Acesso ao setor pedagógico não possui sinalização em relevo.</i></p> | <p>Instalar sinalização em relevo.</p> | <p>Item 5.4.1 da NBR 9050:2020</p> |

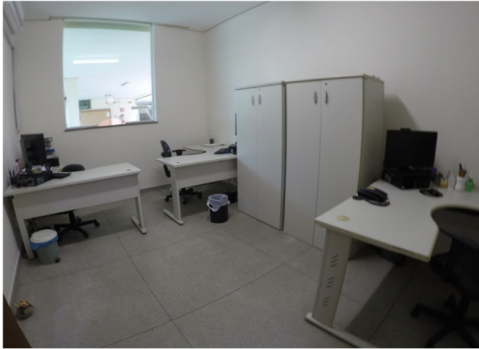
| <p><i>Imagem 59 – Setor pedagógico não possui mesa acessível identificada.</i></p> | <p>Instalar e identificar mesa acessível no ambiente.</p> | <p>Item 9.2.1 da NBR 9050:2020</p> |

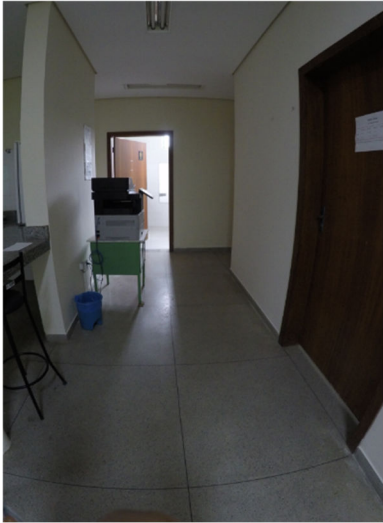
| <p><i>Imagem 60 – Circulação interna não possui rota acessível.</i></p> | <p>Instalar piso tátil direcional e alerta.</p> | <p>Item 7.3 da NBR 16537:2016<br/><br/>Item 6.1 da NBR 9050:2020</p> |

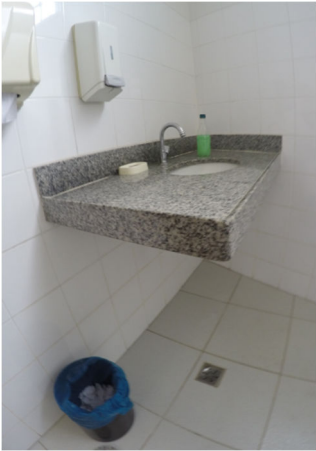
| <p><i>Imagem 64 - Bancada com altura maior do que a permitida. Torneira não é do tipo alavanca</i></p> | <p>Modificar torneira e altura da bancada.</p> | <p>Item 7.8 da NBR 9050:2020</p> |

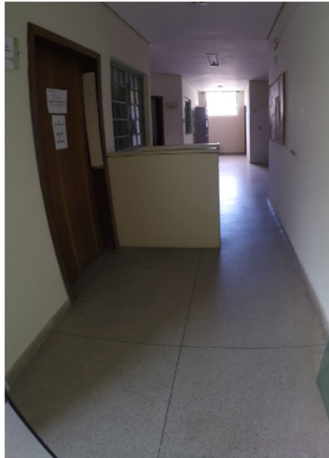
| <p><i>Imagem 70 – Circulação interna não possui sinalização no piso.</i></p> | <p>Instalar piso tátil direcional e alerta.</p> | <p>Item 7.3 da NBR 16537:2016</p> <p>Item 6.1 da NBR 9050:2020</p> |

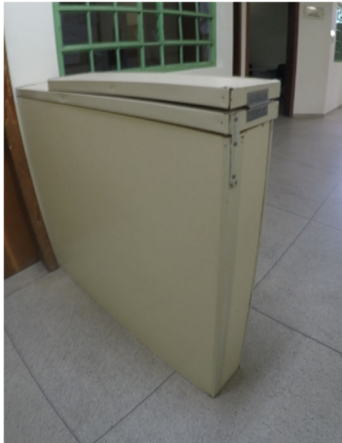
| <p><i>Imagem 71 – Balcão de atendimento não possui altura adequada.</i></p> | <p>Modificar balcão.</p> | <p>Item 9.2 da NBR 9050:2020</p> |

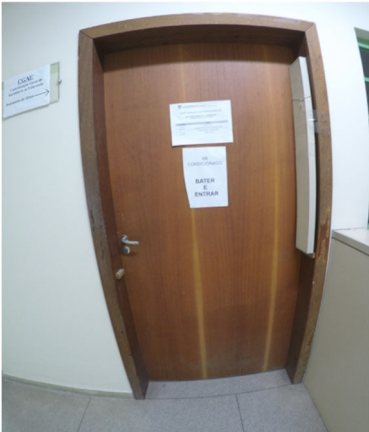
| <p><i>Imagem 72 - Acesso ao CGAE não possui sinalização em relevo e em braile.</i></p> | <p>Instalar sinalização em relevo.</p> | <p>Item 5.4.1 da NBR 9050:2020</p> |

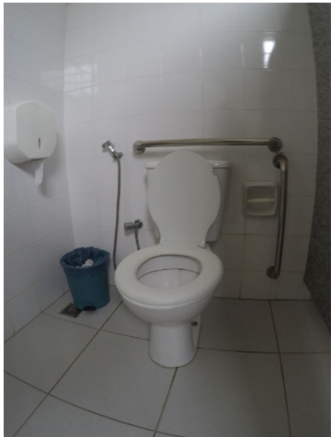
| <p><i>Imagem 81 - Barras de apoio não estão de acordo com a norma, Box não possui alarme de emergência para sanitário acessível.</i></p> | <p>Modificar barras de apoio e instalar alarme de emergência para sanitário.</p> | <p>Item 7.7.2.2.2 da NBR 9050:2020</p> <p>Item 5.6.4.1 da NBR 9050:2020</p> |

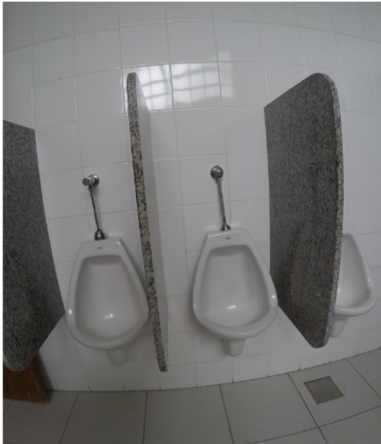
| <p><i>Imagem 85 - Mictório em sanitário Masculino coletivo não está de acordo com a norma.</i></p> | <p>Adaptar pelo menos um dos Mictórios conforme estabelecido pela norma. Adaptando altura e instalando barras de apoio.</p> | <p>Item 7.10.4 da NBR 9050:2020</p> |

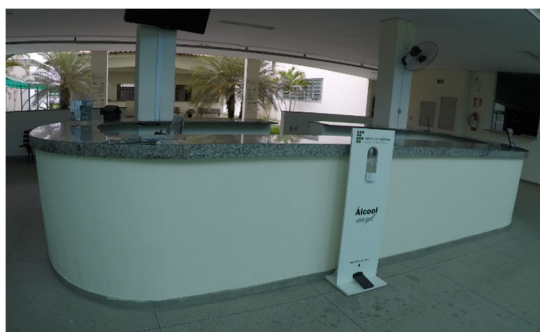
*Imagem 88 – Balcão de atendimento e informação não possui altura e afastamento frontal para atendimento a P.C.R..*

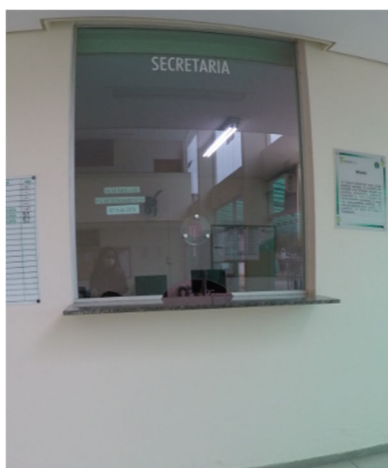
*Imagem 89 – Atendimento Secretária possui balcão com altura maior no que a máxima permitida.*

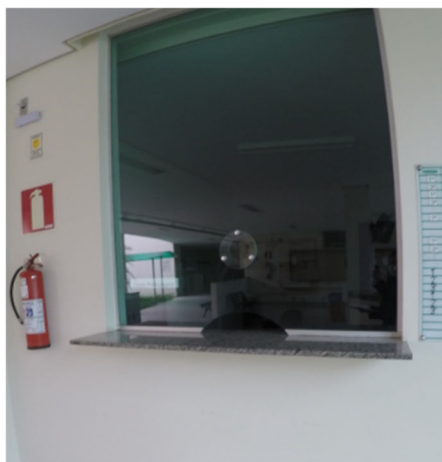
*Imagem 90 - Atendimento setor pedagógico possui balcão com altura maior no que a máxima permitida.*

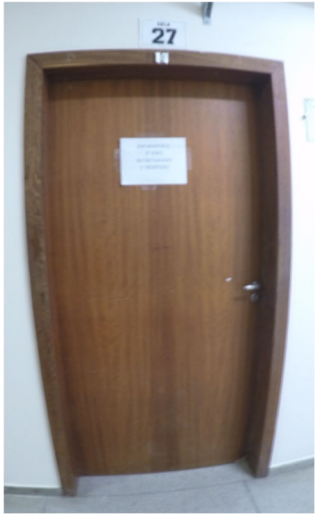
| <p><i>Imagem 102 - Porta sala sem sinalização em relevo.</i></p> | <p>Instalação de placa de sinalização em relevo.</p> | <p>Item 5.4.1 da NBR 9050:2020</p> |

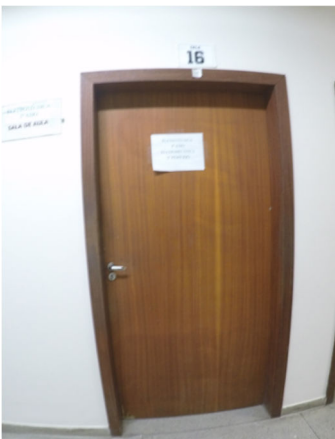
| <p><i>Imagem 105 - Porta sala sem sinalização em relevo.</i></p> | Instalação de placa de sinalização em relevo. | Item 5.4.1 da NBR 9050:2020 |

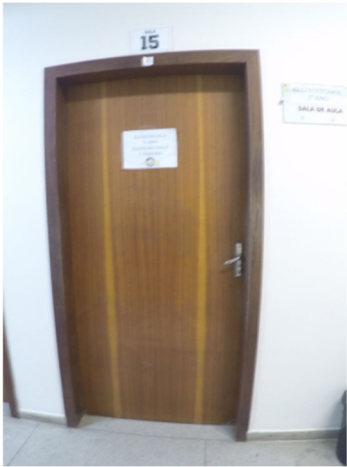
| <p><i>Imagem 108 - Porta sala sem sinalização em relevo.</i></p> | Instalação de placa de sinalização em relevo. | Item 5.4.1 da NBR 9050:2020 |

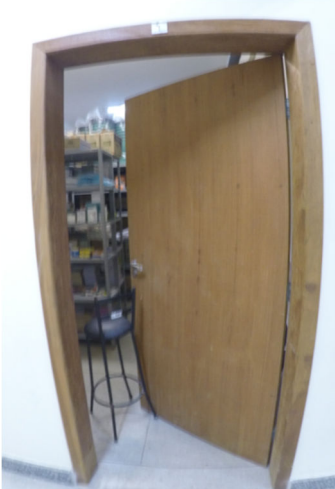
| <p><i>Imagem 123 - Porta sala sem sinalização em relevo.</i></p> | <p>Instalação de placa de sinalização em relevo.</p> | <p>Item 5.4.1 da NBR 9050:2020</p> |

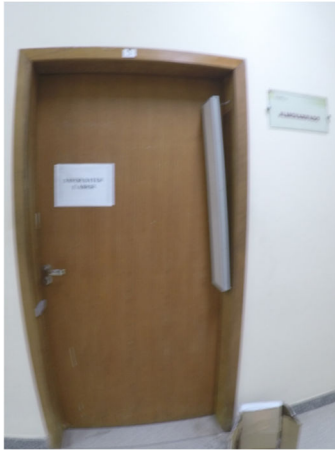
| <p><i>Imagem 124 - Porta almoxarifado sem sinalização em relevo.</i></p> | <p>Instalação de placa de sinalização em relevo.</p> | <p>Item 5.4.1 da NBR 9050:2020</p> |

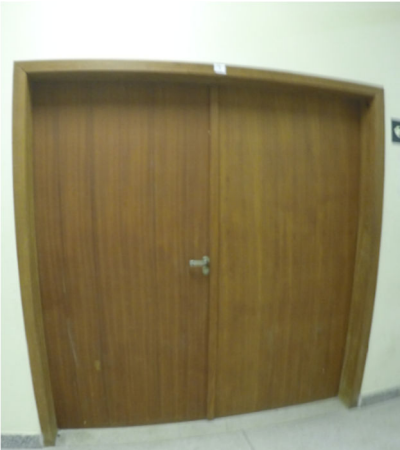
| <p><i>Imagem 125 - Porta sala sem sinalização em relevo.</i></p> | <p>Instalação de placa de sinalização em relevo.</p> | <p>Item 5.4.1 da NBR 9050:2020</p> |

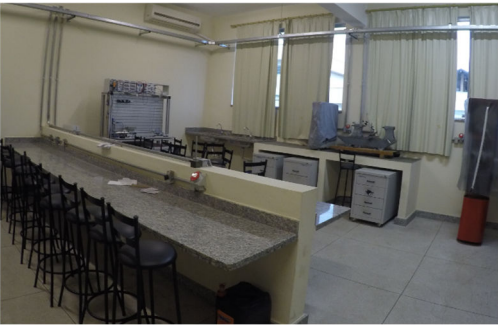
| <p><i>Imagem 126 – Sala de aula não possui mesa acessível identificada.</i></p> | <p>Incluir mesa acessível no ambiente.</p> | <p>Item 9.3 da NBR 9050:2020</p> |

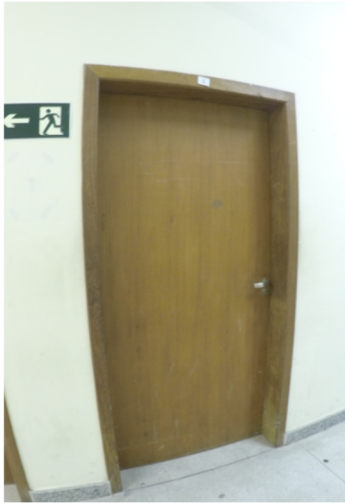
| <p><i>Imagem 127 - Porta sala sem sinalização em relevo</i></p> | <p>Instalação de placa de sinalização em relevo.</p> | <p>Item 5.4.1 da NBR 9050:2020</p> |

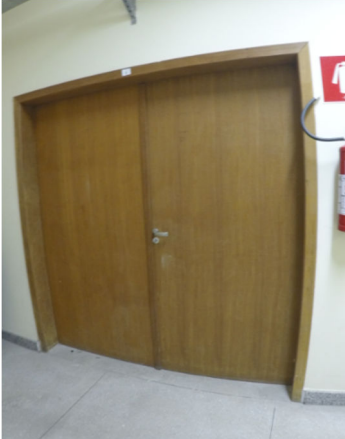
| <p><i>Imagem 128 - Porta sala sem sinalização em relevo</i></p> | <p>Instalação de placa de sinalização em relevo.</p> | <p>Item 5.4.1 da NBR 9050:2020</p> |

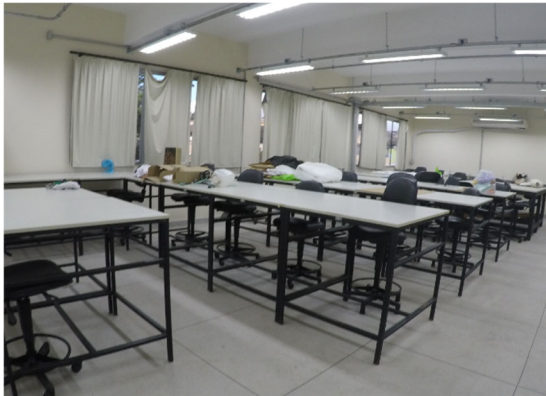
| <p><i>Imagem 132 – Sala não possui mesa acessível identificada.</i></p> | <p>Incluir mesa acessível no ambiente.</p> | <p>Item 9.3 da NBR 9050:2020</p> |

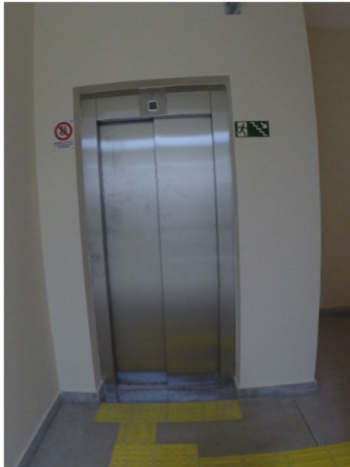
| <p><i>Imagem 137 – Acesso a elevador não possui sinalização de pavimento em relevo.</i></p> | <p>Sinalizar acesso ao elevador com placa de identificação em relevo conforme estabelecido pela norma.</p> | <p>Item 5.4.5 da NBR 9050:2020</p> |

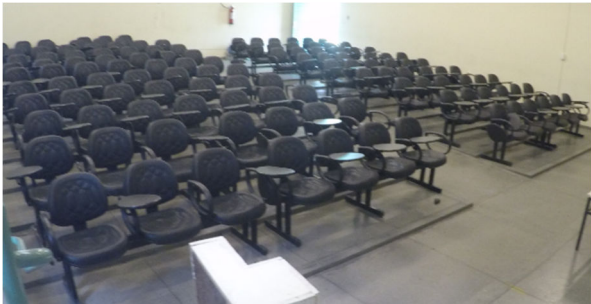
| <p><i>Imagem 138 – Auditório não possui espaço destinado a P.M.R, a P.C.R, e a P.O</i></p> | <p>Inserir e Identificar no auditório espaço destinado a P.M.R a P.C.R e a P.O. Se preciso modificar o desnível existente.</p> | <p>Item 10.3 da NBR 9050:2020</p> |

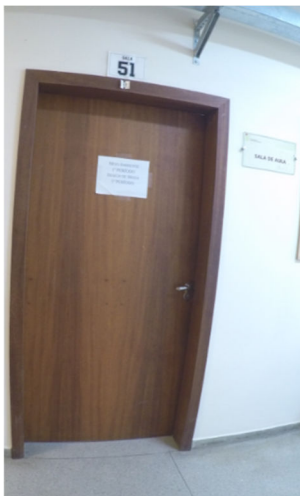
| <p><i>Imagem 147 - Porta sala sem sinalização em relevo.</i></p> | <p>Instalação de placa de sinalização em relevo.</p> | <p>Item 5.4.1 da NBR 9050:2020</p> |

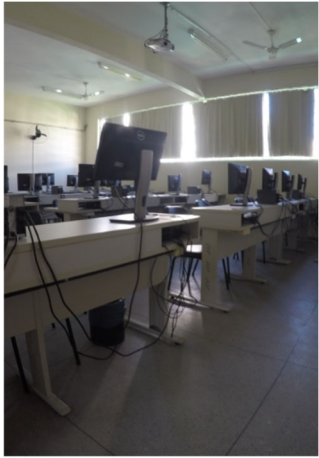
| <p><i>Imagem 154 – Laboratório não possui mesa acessível identificada.</i></p> | <p>Incluir mesa acessível no ambiente.</p> | <p>Item 9.3 da NBR 9050:2020</p> |

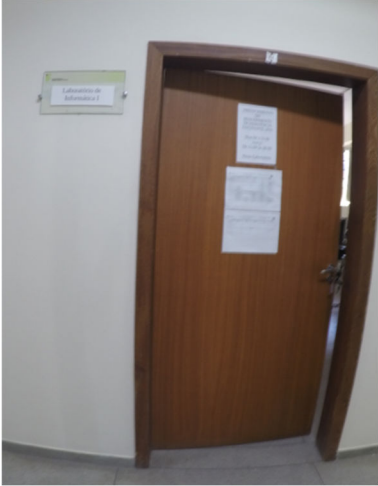
| <p><i>Imagem 155 - Porta sala sem sinalização em relevo</i></p> | <p>Instalação de placa de sinalização em relevo.</p> | <p>Item 5.4.1 da NBR 9050:2020</p> |

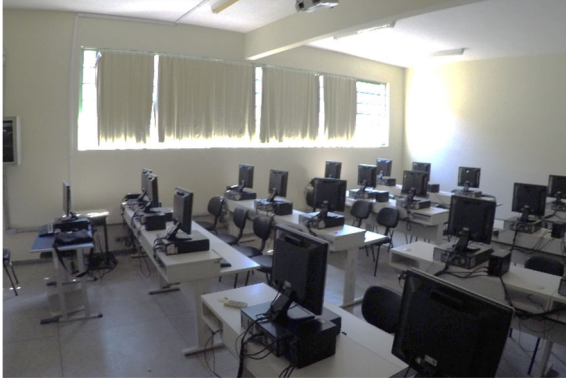
| <p><i>Imagem 156 - Laboratório não possui mesa acessível identificada.</i></p> | <p>Incluir mesa acessível no ambiente.</p> | <p>Item 9.3 da NBR 9050:2020</p> |

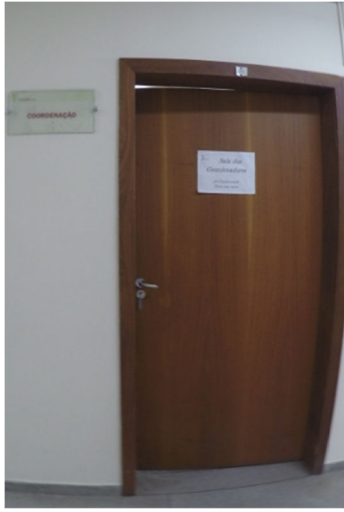
| <p><i>Imagem 157 - Porta sala sem sinalização em relevo</i></p> | <p>Instalação de placa de sinalização em relevo.</p> | <p>Item 5.4.1 da NBR 9050:2020</p> |

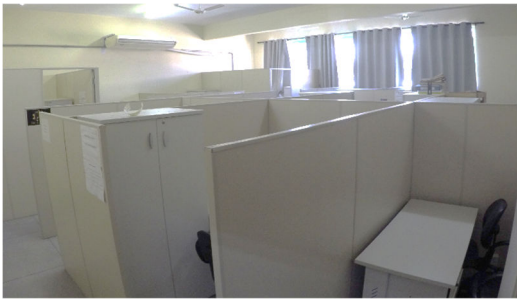
| <p><i>Imagem 158 – Sala de coordenação não possui espaço para manobra de P.C.R e nem mesas acessíveis identificadas.</i></p> | <p>Modificar layout do ambiente e identificar mesa acessível.</p> | <p>Item 4.3 da NBR 9050:2020<br/><br/>Item 9.3 da NBR 9050:2020</p> |

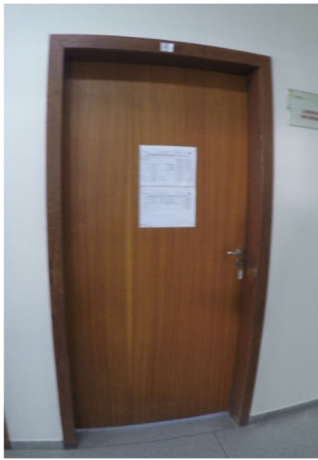
| <p><i>Imagem 159 - Porta sala sem sinalização em relevo.</i></p> | <p>Instalação de placa de sinalização em relevo.</p> | <p>Item 5.4.1 da NBR 9050:2020</p> |

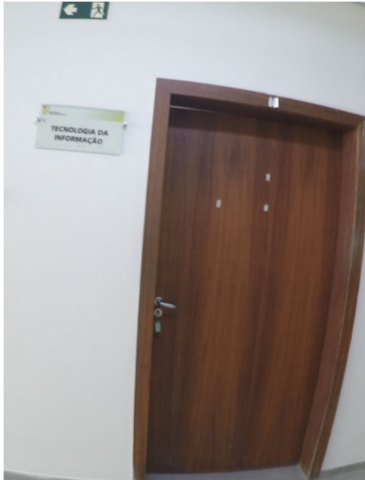
| <p><i>Imagem 160 - Porta sala sem sinalização em relevo.</i></p> | <p>Instalação de placa de sinalização em relevo.</p> | <p>Item 5.4.1 da NBR 9050:2020</p> |

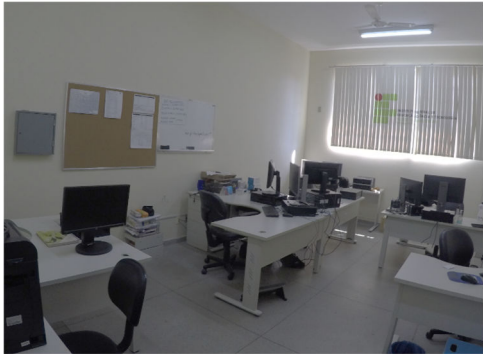
| <p><i>Imagem 161 – Ambiente não possui mesa de atendimento a P.C.R identificada.</i></p> | <p>Incluir mesa acessível no ambiente.</p> | <p>Item 9.2 da NBR 9050:2020</p> |

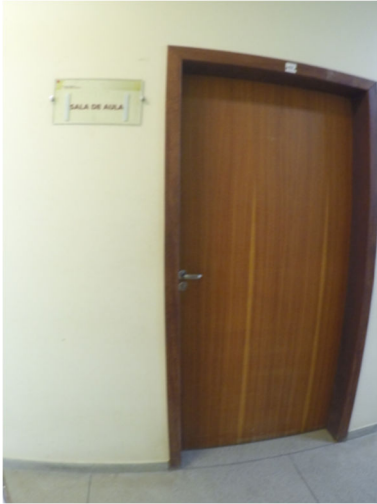
| <p><i>Imagem 162 - Porta sala sem sinalização em relevo.</i></p> | <p>Instalação de placa de sinalização em relevo.</p> | <p>Item 5.4.1 da NBR 9050:2020</p> |

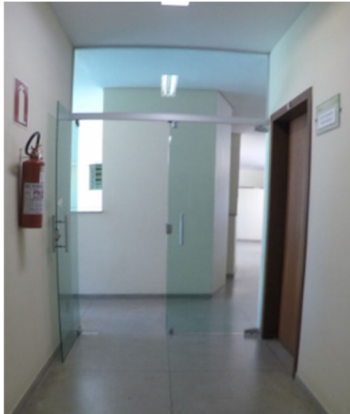
| <p><i>Imagem 164 – Porta envidraçada não possui sinalização.</i></p> | <p>Sinalizar porta.</p> | <p>Item 6.11.2.13 da NBR 9050:2020</p> |

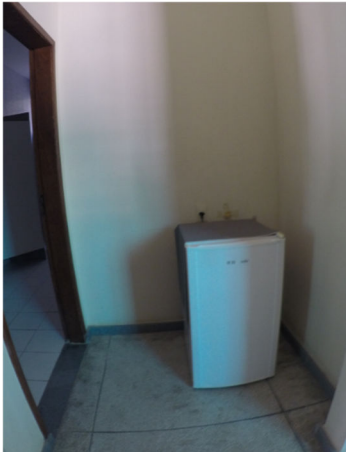
| <p><i>Imagem 175 – Frigobar está localizado no acesso ao sanitário feminino dificultando a circulação.</i></p> | <p>Modificar local do frigobar. Conforme proposta pág.70</p> | <p>Item 6.11 da NBR 9050:2020</p> |

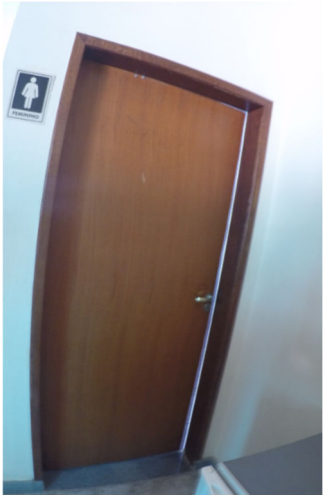
| <p><i>Imagem 176 - Porta não possui sinalização em relevo.</i></p> | <p>Instalação de placa de sinalização em relevo.</p> | <p>Item 5.4.1 da NBR 9050:2020</p> |

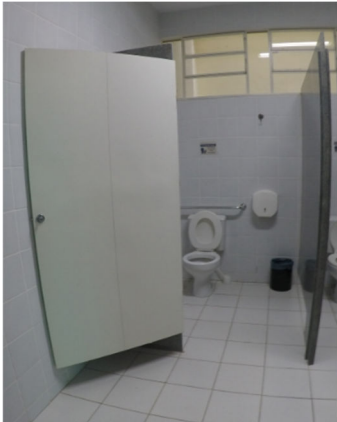
| <p><i>Imagem 177 - Porta sanitário sem puxador horizontal.</i></p> | <p>Instalar puxador horizontal.</p> | <p>Item 6.11.2 da NBR 9050:2020</p> |

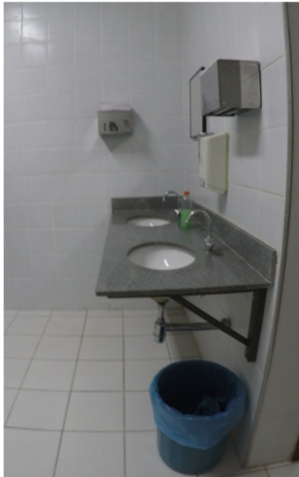
| <p><i>Imagem 178 - Bancada sanitário feminino com altura maior do que a permitida. Torneira não é do tipo alavanca.</i></p> | <p>Modificar torneira e altura da bancada.</p> | <p>Item 7.8 da NBR 9050:2020</p> |

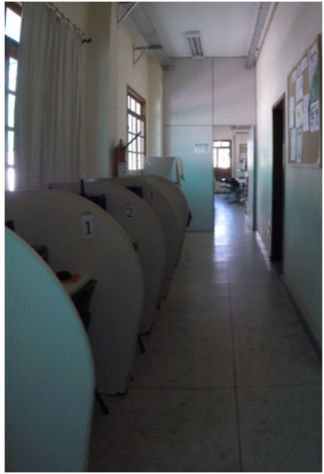
| <p><i>Imagem 180 – Mesas de estudo estão localizadas de forma que dificultam a circulação.</i></p> | <p>Modificar layout do ambiente.</p> | <p>Item 6.11 da NBR 9050:2020</p> <p>Item 10.16 da NBR 9050:2020</p> |

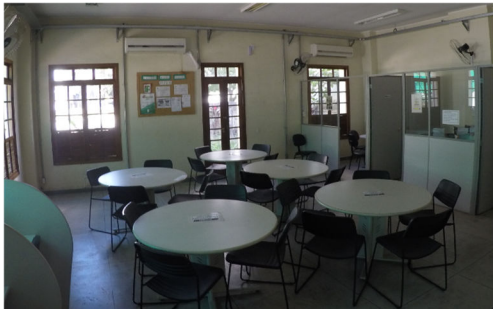
| <p><i>Imagem 181 – Sala de estudos não possui espaço para circulação e manobra de P.C.R. E não possui mesa acessível identificada.</i></p> | <p>Modificar layout do ambiente.</p> | <p>Item 10.16 da NBR 9050:2020</p> |

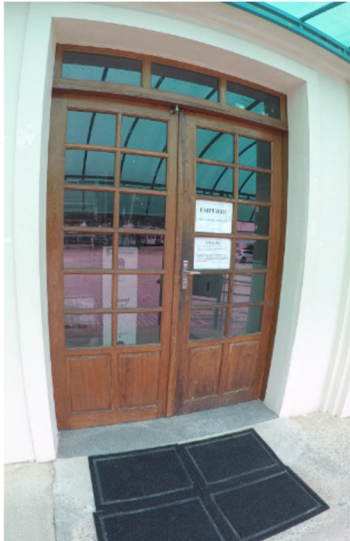
| <p><i>Imagem 183 – Porta de acesso a Biblioteca não possui sinalização. Tapes dificultam a circulação e acesso de pessoas com mobilidade reduzida.</i></p> | <p>Instalação de placa de sinalização em relevo. Fixar e nivelar o tapete ao piso, embutir ou remover.</p> | <p>Item 5.4.1 da NBR 9050:2020</p> <p>Item 6.3.7 da NBR 9050:2020</p> |

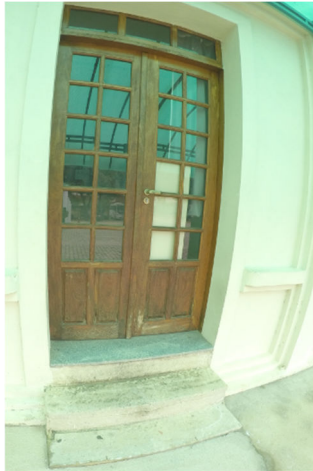
| <p><i>Imagem 184 – Acesso secundário a Biblioteca possui escada sem sinalização, sem guarda corpo e corrimão.</i></p> | <p>Instalar sinalização de degraus e guia de balizamento. Instalar guarda corpo e corrimão.</p> | <p>Item 5.4.4 da NBR 9050:2020</p> <p>Item 6.6.3 da NBR 9050:2020</p> <p>Item 6.9 da NBR 9050:2020</p> |
