**LAUDO TÉCNICO DE  
INSTITUTO FEDERAL DE EDUCAÇÃO, CIÊNCIA E TECNOLOGIA  
DO SUDESTE DE MINAS GERAIS  
CAMPUS RIO POMBA  
- REFEITÓRIO E SALÃO NOBRE -**

**JULHO 2021  
2020**

Este laudo técnico de acessibilidade tem como objetivo analisar as condições físicas das instalações do Refeitório e Salão Nobre do Instituto Federal de Educação, Ciência e Tecnologia do Sudeste de Minas Gerais, localizado na Av. Dr. José Sebastião da Paixão - Lindo Vale, Rio Pomba - MG.

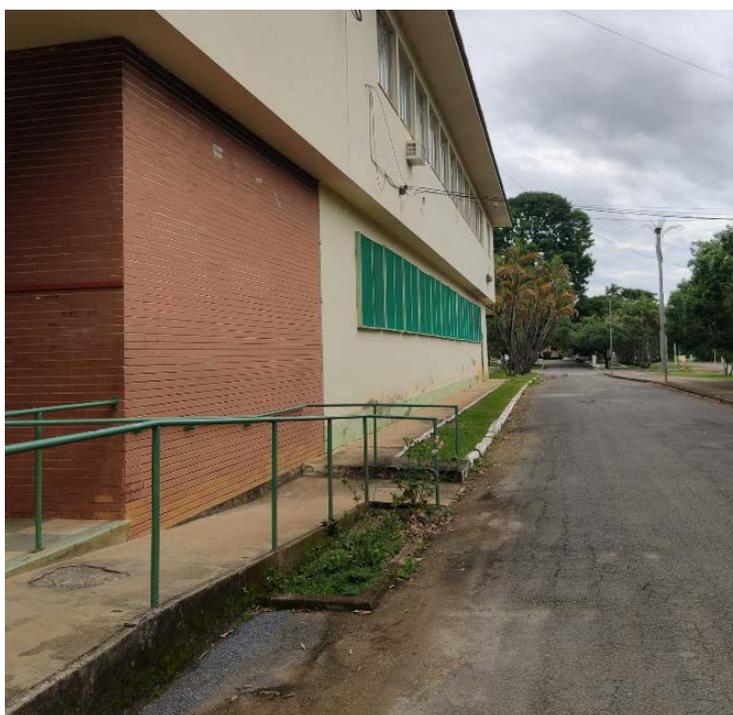
**FOTO 1:** Vias e calçadas com pavimento irregular e sem sinalização tátil.

INCOMPATIBILIDADES	SUGESTÃO DE INTERVENÇÃO
O revestimento do piso não é antiderrapante (NBR 9050:2015, item 6.3.2 <i>Revestimentos</i> )	<p>Construção de faixa elevada e troca da pavimentação para piso de concreto. Além disso colocação de sinalização de piso tátil de alerta e direcional.</p>
O revestimento do piso não é contínuo e contém ressaltos ou depressões (NBR 9050:2015, item 6.3.2 <i>Revestimentos</i> )	
O piso tem superfície irregular não sendo firme e estável (NBR 9050:2015, item 6.3.2 <i>Revestimentos</i> )	
Não há sinalização com piso tátil de alerta e direcional (NBR 9050:2015, item 6.3.8 <i>Sinalização no piso</i> )	
Ausência da linha guia (estacionamento, acessos, etc.). Não existe sinalização com piso tátil (recomendado o direcional) para balizamento das pessoas com deficiência visual (NBR 9050:2015, item 5.4.6.4 <i>Sinalização tátil e visual direcional</i> )

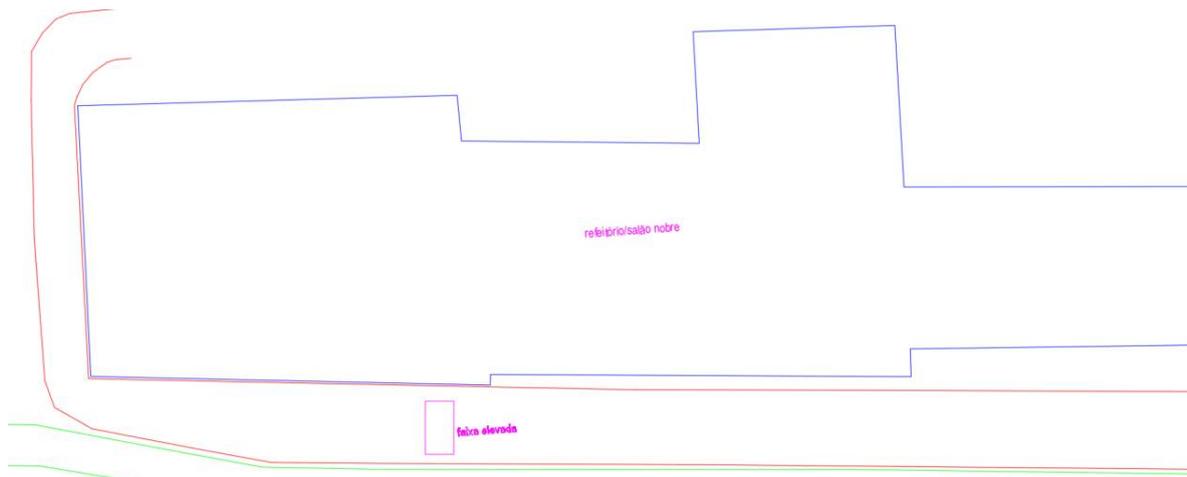
**FOTO 2:** Local de faixa elevada.

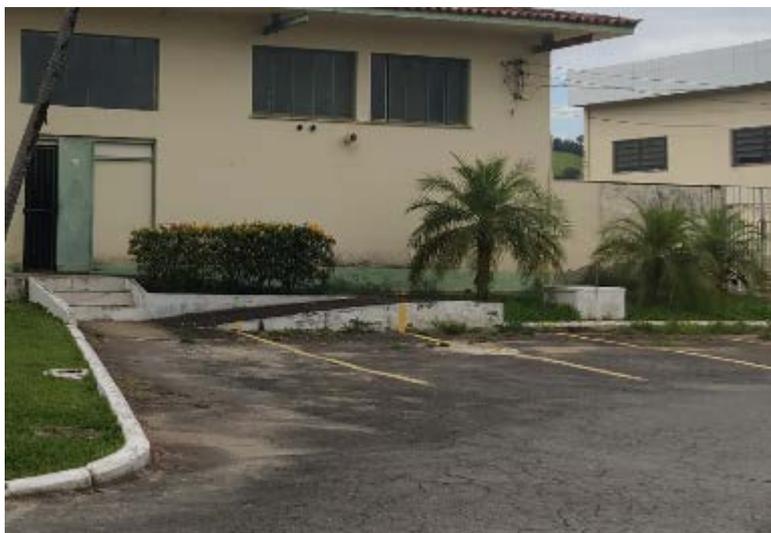
**FOTO 1:** Vagas sem reserva para PCD e idosos.

INCOMPATIBILIDADES	SUGESTÃO DE INTERVENÇÃO
Ausência de vagas de garagem/estacionamento reservadas para pessoas com deficiência (2% do total, com, no mínimo, uma) (Decreto 5.296/2004, Art. 25)	Distribuição das vagas para idosos e deficientes, de forma que sejam sinalizadas conforme a NBR 9050:2015.
Ausência de vagas de garagem/estacionamento reservadas para idosos (5% do total, com, no mínimo, uma) (Lei 10.741/2003, Art. 41)

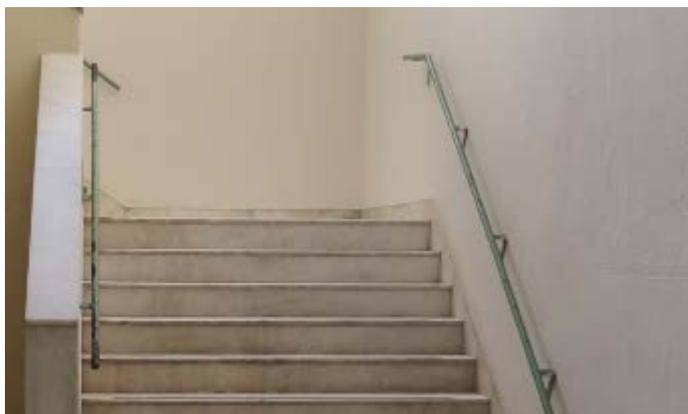
**FOTO 1:** Escada sem corrimão a duas alturas.

<p>no início e no término da rampa (NBR 16537:2016, item 6.4 <i>Degraus, escadas e rampas</i>)</p>	
<p>Não há corrimão em ambos os lados da escada (NBR 9050:2015, item 6.9 <i>Corrimãos e guarda-corpos</i>, subitem 6.9.2.1)</p>	<p>Instalação de corrimão a duas alturas, bem como da sinalização tátil, conforme os requisitos da NBR 9050:2015.</p>
<p>Não há sinalização tátil de alerta no início e no término da escada ou degraus isolados (NBR 16537:2016, item 6.4 <i>Degraus, escadas e rampas</i>)</p>	
<p>Não há sinalização visual nas bordas dos pisos dos degraus (NBR 9050:2015, item 5.4.4.2 <i>Degraus de escadas</i>)</p>

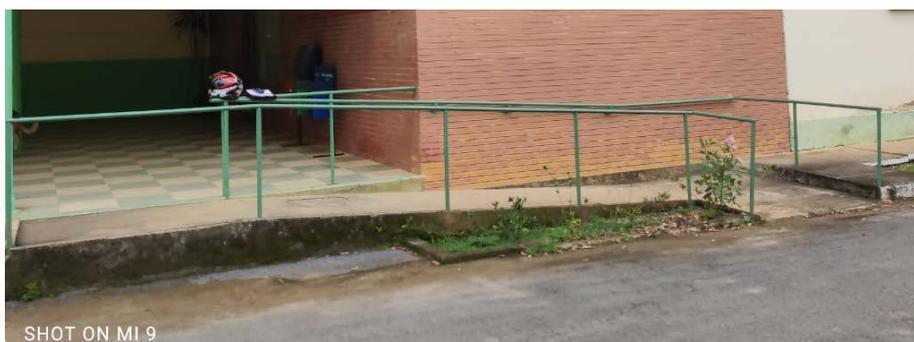
**FOTO 2:** Rampa de acessibilidade na entrada da edificação sem adequação de corrimão e guarda corpo.

INCOMPATIBILIDADES	SUGESTÃO DE INTERVENÇÃO
A inclinação transversal máxima não é de 3% em rampa externa (NBR 9050:2015, item 6.6.2 <i>Dimensionamento</i> , subitem 6.6.2.4)	Rever inclinação máxima da rampa conforme os requisitos normativos. Adequação de corrimão e guarda corpo. Colocação da sinalização tátil.
A inclinação longitudinal máxima não é de 8,33% (NBR 9050:2015, item 6.6.2 <i>Dimensionamento</i> , subitem 6.6.2.1)	
Ausência de corrimãos em ambos os lados da rampa (NBR 9050:2015, item 6.6.2 <i>Dimensionamento</i> , subitem 6.6.2.6)	
Os corrimãos não têm prolongamento horizontal de, no mínimo, 0,30 m nos dois níveis servidos pela rampa (NBR 9050:2015, item 6.9 <i>Corrimãos e guarda-corpos</i> , subitem 6.9.2.2)	
As extremidades do corrimão não têm acabamento recurvado (NBR 9050:2015, item 6.9 <i>Corrimãos e guarda-corpos</i> , subitem 6.9.2.3)	
O corrimão da rampa não está instalado em duas alturas, 0,92 m e 0,70 m do piso (medidas da geratriz superior) (NBR 9050:2015, item 6.9 <i>Corrimãos e guarda-corpos</i> , subitem 6.9.2.1)

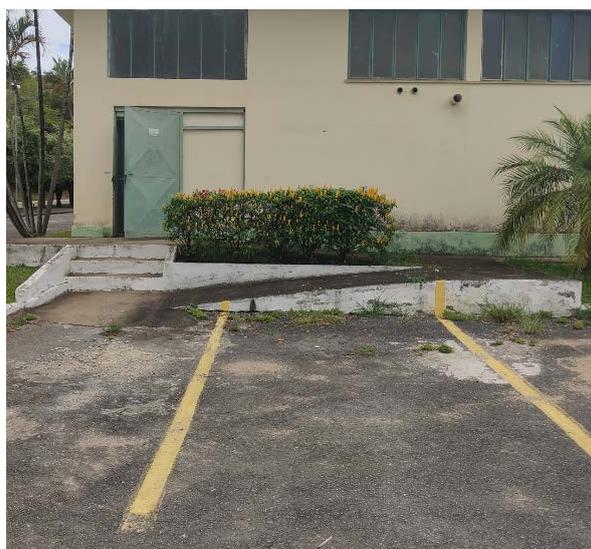
**FOTO 3:** Ausência de corrimão e guarda corpo na rampa.

Não há guarda-corpo ou paredes em ambos os lados (NBR 9077:2001, item 4.8.1 <i>Guarda-corpos e balaustradas</i> , subitem 4.8.1.1)	
Não há sinalização tátil de alerta

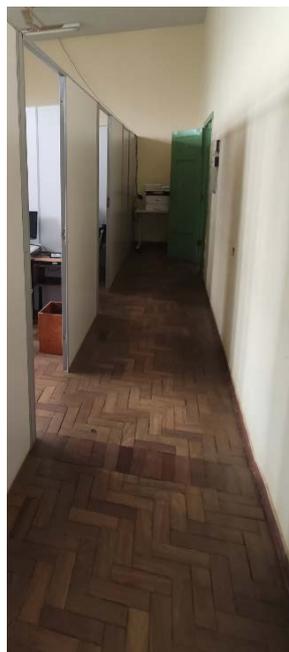
**FOTO 1:** Ausência de sinalização indicativa e informativa.

INCOMPATIBILIDADES	SUGESTÃO DE INTERVENÇÃO
<p>Não há sinalização tátil direcional na ausência ou interrupção da guia de balizamento e em espaços amplos (NBR 9050:2015, item 5.2.8.1 <i>Localização</i>, subitem 5.2.8.1.5)</p>	<p>Colocação e adequação da sinalização de piso tátil.</p>
<p>Não há sinalização informativa, indicativa e direcional da localização das entradas acessíveis (NBR 9050:2015, item 6.2 <i>Acesso – Condições gerais</i>, subitem 6.2.8)</p>	
<p>Ausência de piso tátil sob o mobiliário suspenso entre 0,60 m e 2,10 m de altura do piso (NBR 16537:2016, item 6.8 Elementos suspensos)</p>	
<p>Ausência de sinalização tátil e visual indicativa do local de atendimento/informação desde a entrada da edificação (NBR 16537:2016, item 7.3 Requisitos específicos, subitem 7.3.2)</p>

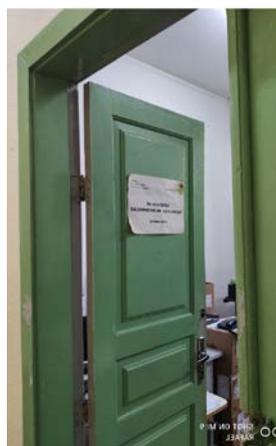
**FOTO 1:** Ausência de sinalização tátil.

INCOMPATIBILIDADES	SUGESTÃO DE INTERVENÇÃO
Não há sinalização tátil em relevo ou Braille (1,20 m-1,60 m) no lado externo informando o ambiente (NBR 9050:2015, item 5.4.1 <i>Sinalização de portas e passagens</i> , letra a)	Colocação de sinalização tátil informando o ambiente

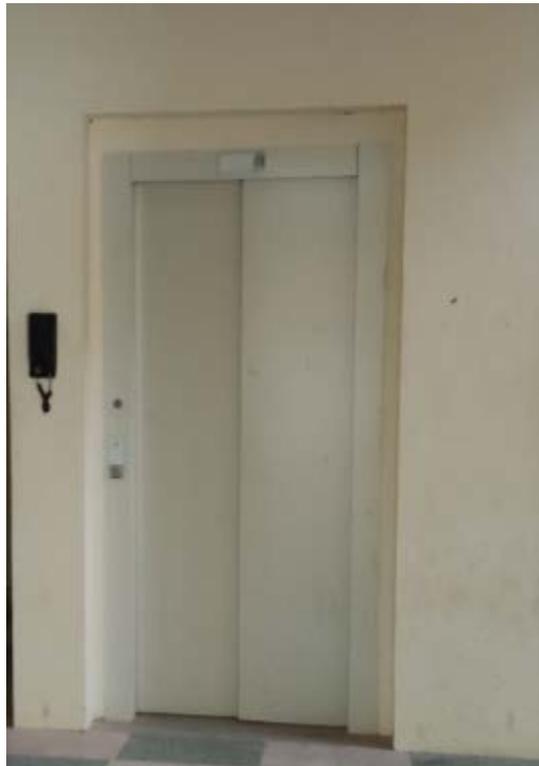
**FOTO 1:** Elevador.

INCOMPATIBILIDADES	SUGESTÃO DE INTERVENÇÃO
O elevador não possui uma cabina com largura de 110cm e profundidade de 140cm (NM 313:2007, item 5.3.1, Tabela 1)	Como o elevador não possui as dimensões mínimas exigidas por norma, o mesmo deverá ser adequado de modo a atender todas as outras exigências da norma, para ser acessível a outras pessoas com deficiência, e deverá ser prevista outra forma de circulação vertical, como a instalação de uma plataforma de elevação vertical, especificamente uma plataforma de percurso

A classificação do elevador atual se enquadra no item “d” da ABNT NBR 12892:2009, onde diz que: Em edificações onde é exigida a instalação de um elevador de passageiros, o elevador unifamiliar não atende àquela exigência. Considera-se o seu emprego um meio auxiliar de transporte e acessibilidade.

<p>fechado ou então a instalação de uma plataforma de elevação inclinada, onde a definição do tipo de sistema a ser utilizado será decidido em projeto, visto a necessidade de análise para a melhor escolha com menor impacto de intervenção na edificação.</p>
--	--

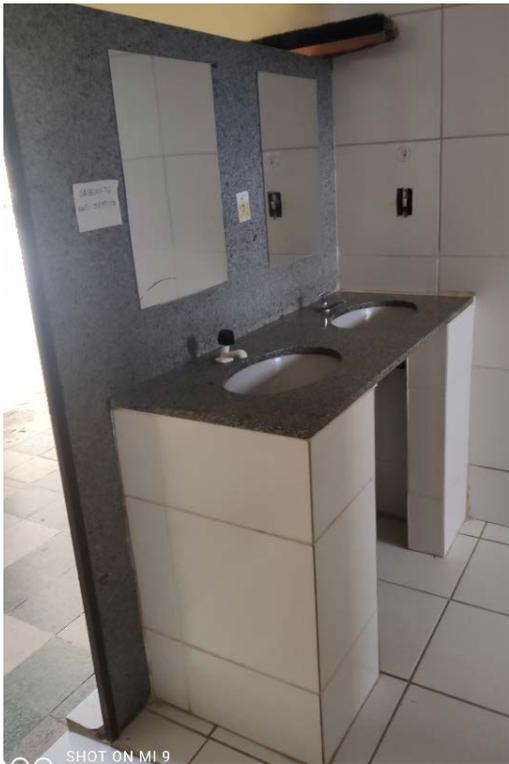
**FOTO 1:** Pias do banheiro não acessíveis.

<p>As torneiras do lavatório não são de alavanca, com sensores eletrônicos ou dispositivos equivalentes (NBR 9050:2015, item 7.8 <i>Instalação de lavatório e barras de apoio</i>, subitem 7.8.2)</p>	<p>Os banheiros serão reformados de forma completa, visando melhor atendimento dos requisitos exigidos pela NBR 9050:2015.</p>
<p>O comando da torneira não está, no máximo, a 0,50 m da face externa frontal da pia (NBR 9050:2015, item 7.8 <i>Instalação de lavatório e barras de apoio</i>, subitem 7.8.1, letra c)</p>	
<p>O piso dos sanitários não é antiderrapante (NBR 9050:2015, item 6.3.2 <i>Revestimentos</i>)</p>	
<p>Os acessórios do sanitário estão localizados a uma altura maior que 0,80 m e 1,20 m em relação ao piso (NBR 9050:2015, item 7.11 <i>Acessórios para sanitários acessíveis e coletivos</i>, figura 121)</p>

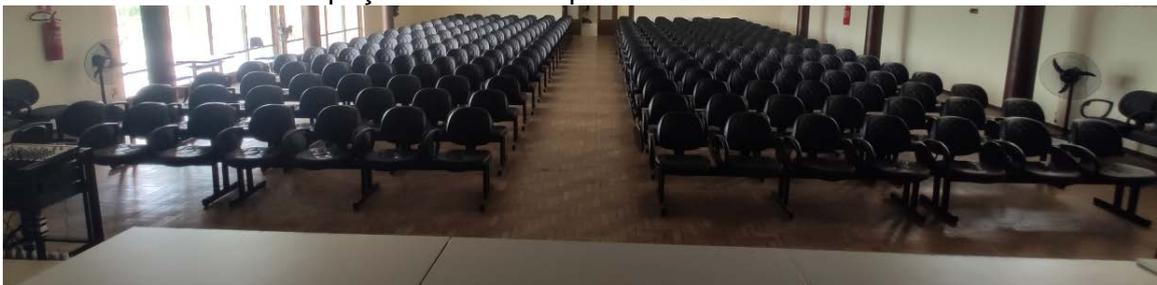
**FOTO 1:** Ausência de espaços reservados para PCD.

INCOMPATIBILIDADES	SUGESTÃO DE INTERVENÇÃO
<p>Não há no auditório espaços reservados para PCD e PMR (NBR 9050:2015, item 10.3.1)</p>	<p>Determinação de espaços reservados no auditório e adequação do acesso ao palco conforme NBR 9050:2015</p>
<p>Não há rampa ou equipamento eletromecânico de acesso ao palco para vencer desnível entre palco e plateia (NBR 9050:2015, item 10.4.3)</p>

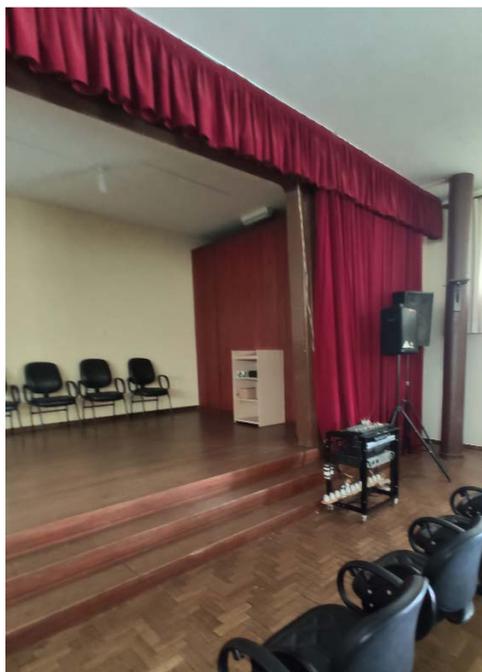
**FOTO 2:** Falta de acesso ao palco para PCD.

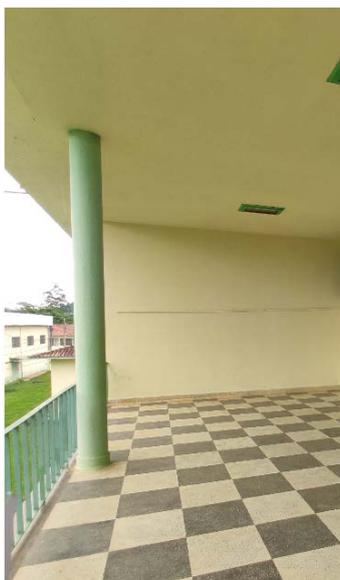
**FOTO 1:** Guarda corpo da varanda não adequado conforme NBR 9050:2015.

Adequação do guarda corpo conforme NBR 9050:2015

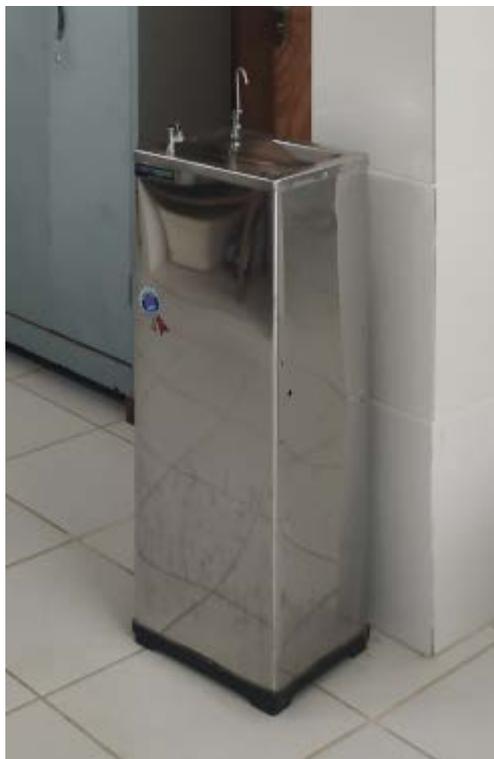
**FOTO 1:** Bebedouro não acessível.

INCOMPATIBILIDADES	SUGESTÃO DE INTERVENÇÃO
<p>O bebedouro instalado não possui no mínimo duas alturas diferentes de bica, sendo uma de 0,90 m e outra entre 1,00 e 1,10 m (NBR 9050:2015, item 8.5.1 <i>Bebedouros de bica</i>, subitem 8.5.1.2)</p>	<p>Troca do bebedouro para que seja acessível e atenda a todos os requisitos na NBR9050:2015</p>

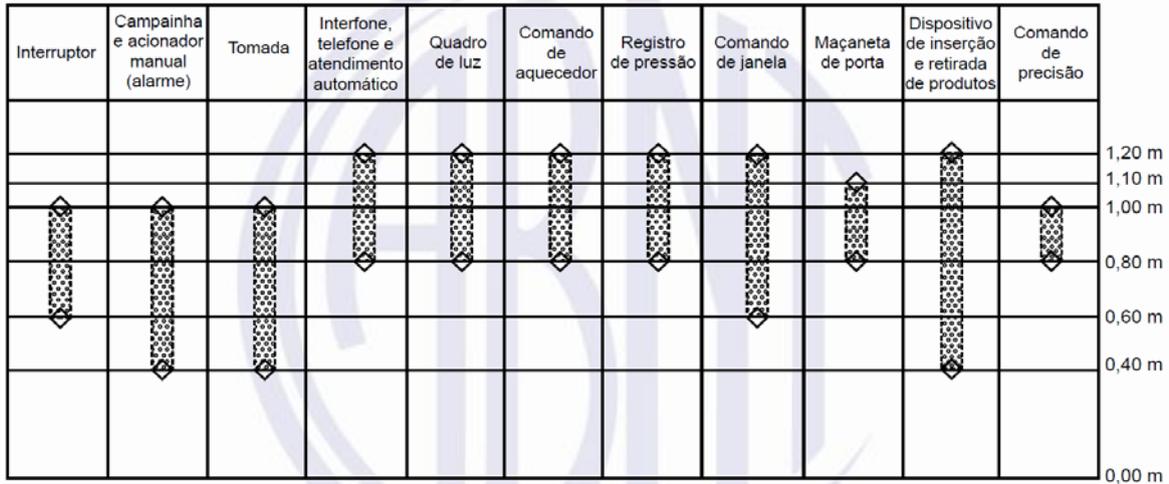
Os pontos de elétrica como tomadas e interruptores estão de acordo com a norma técnica NBR 5410, porém não estão de acordo com a NBR 9050.

Desta forma, para atender à NBR 9050 todos os pontos elétricos deverão ser adequados conforme medidas demonstradas na imagem abaixo:
