TIPO DE DOCUMENTO: RELATÓRIO DE ACESSIBILIDADE	NÚMERO DO DOCUMENTO: ARQ-RA-IFSUD-JF-R00-004	REV. 0
	TÍTULO DO DOCUMENTO: RELATÓRIO DE ACESSIBILIDADE – IF SUDESTE JUIZ DE FORA MG		FOLHA: 1 / 53

RELATÓRIO DE ACESSIBILIDADE

BLOCO - A

**INSTITUTO FEDERAL DE EDUCAÇÃO, CIÊNCIA E TECNOLOGIA DO
SUDESTE DE MINAS GERAIS**

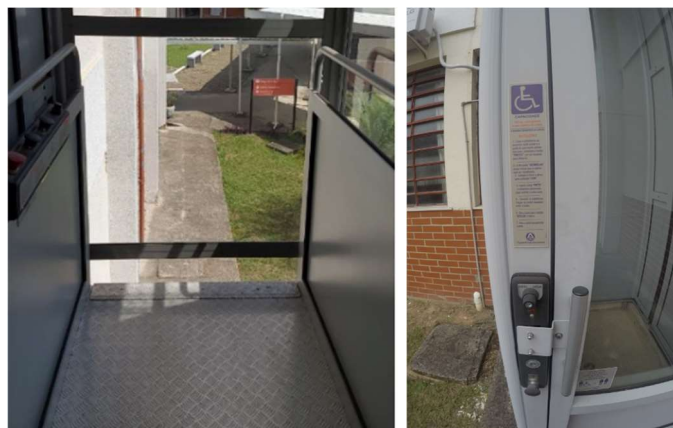
Figura 2 – PLATAFORMA ELEVATÓRIA

A **plataforma elevatória** está funcionando perfeitamente e está dentro das dimensões mínimas estabelecido pela norma ABNT NBR ISSO 9386- 1:2013 - Tabela 05, Pág. 42, e estão classificadas como plataforma vertical com caixa de enclausuramento, no modelo Easy Vertical da ThyssenKrupp Elevadores, com percurso de até 4000mm, velocidade nominal de 6m/min, e carga nominal mínima de 250kg (podendo ser utilizada por apenas um usuário em pé como em cadeira de rodas). Mas deverá receber sinalização de identificação de pavimento em relevo e em braile e sinalização de área de resgate para pessoas com deficiência. A plataforma possui dimensões de (90x140cm), os comandos internos estão a 100cm.

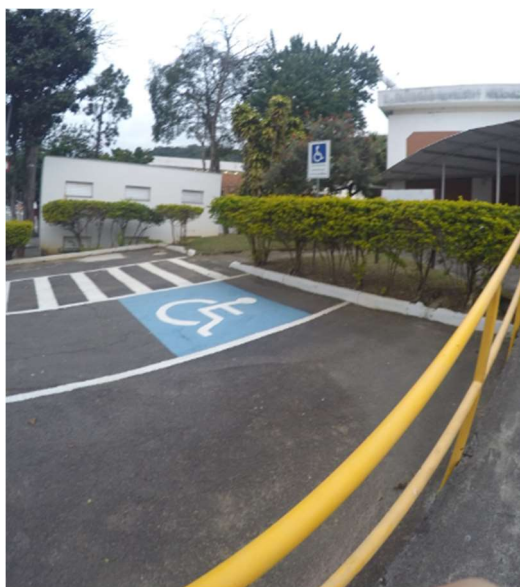
Figura 3 – VAGA P.C.R MAIS PRÓXIMA DA EDIFICAÇÃO.

Vagas Prioritárias – A norma exige que pelo menos 5% do total das vagas existentes seja destinado a Idosos e 2% a P.C.R. O campus todo possui um total de 162 vagas, sendo assim 8 vagas seria destinada a idosos e 4 vagas a P.C.R.

As vagas existentes estão espalhadas por todo o campus e não são todas próximas ao acesso das edificações, há a necessidade de próximo ao acesso de cada edificação ser previsto pelo menos uma vaga destinada a P.M.R e uma vaga destinada a idosos. No caso do Bloco A, a vaga P.C.R existe já atende a necessidade, mas deve ser previsto também uma vaga destinada a Idosos.
