TIPO DE DOCUMENTO: RELATÓRIO DE ACESSIBILIDADE	NÚMERO DO DOCUMENTO: ARQ-RA-IFSUD-JF-R00-004	REV. 0
	TÍTULO DO DOCUMENTO: RELATÓRIO DE ACESSIBILIDADE – IF SUDESTE JUIZ DE FORA MG		FOLHA: 1 / 58

ENGEDER ENGENHARIA E ARQUITETURA LTDA

RELATÓRIO DE ACESSIBILIDADE BLOCO ADMINISTRATIVO

**INSTITUTO FEDERAL DE EDUCAÇÃO, CIÊNCIA E TECNOLOGIA DO
SUDESTE DE MINAS GERAIS**

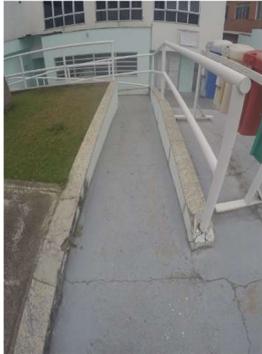
<p><i>Imagem 2 - Largura da rampa e guarda corpo localizada na circulação de acesso ao bloco Administrativo não atende a norma.</i></p>	<p>Instalar novo guarda corpo e novo corrimão, redimensionar rampa, se for necessário demolir a existente e construir uma nova.</p>	<p>Item 6.9.2 da NBR 9050:2020</p> <p>Item 6.9.3 da NBR 9050:2020</p> <p>Item 6.6.2.5 da NBR 9050:2020</p>

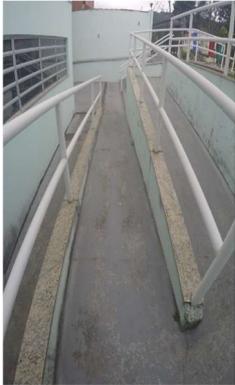
<p><i>Imagem 4 - Largura da rampa e guarda corpo localizada na circulação de acesso ao bloco Administrativo não atende a norma.</i></p>	<p>Instalar novo guarda corpo e novo corrimão, redimensionar rampa, se for necessário demolir a existente e construir uma nova.</p>	<p>Item 6.9.2 da NBR 9050:2020</p> <p>Item 6.9.3 da NBR 9050:2020</p> <p>Item 6.6.2.5 da NBR 9050:2020</p>

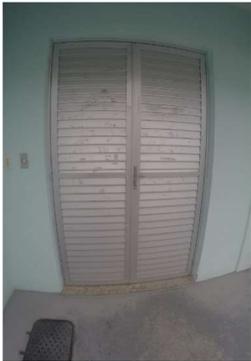
<p><i>Imagem 5 – Porta de acesso ao refeitório não possui placa de identificação ou em relevo.</i></p>	<p>Instalar placa de identificação visual e em relevo.</p>	<p>Item 5.4.1 da NBR 9050:2020</p>

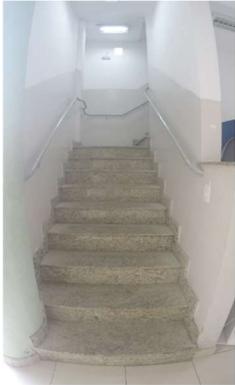
<p><i>Imagem 7 – Escada de acesso aos demais pavimentos não possui corrimão em duas alturas conforme estabelecido pela norma, não possui identificação de pavimento, sinalização visual nos degraus e piso tátil de alerta.</i></p>	<p>Instalação de Piso tátil de alerta, instalar corrimão em duas alturas, instalar sinalização visual nos degraus, instalar placa em relevo de identificação de pavimento.</p>	<p>Item 6.4 da NBR 16537:2016</p> <p>Item 5.4.3 da NBR 9050:2020</p> <p>Item 5.4.4 da NBR 9050:2020</p> <p>Seguir especificações NBR 14718</p>

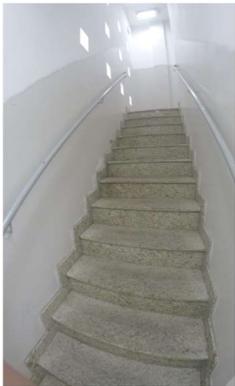
<p><i>Imagem 8 - Escada de acesso aos demais pavimentos não possui corrimão em duas alturas conforme estabelecido pela norma, não possui identificação de pavimento, e sinalização visual nos degraus.</i></p>	<p>Instalar corrimão em duas alturas, instalar sinalização visual nos degraus, instalar placa em relevo de identificação de pavimento.</p>	<p>Item 5.4.3 da NBR 9050:2020</p> <p>Item 5.4.4 da NBR 9050:2020</p> <p>Seguir especificações NBR 14718</p>

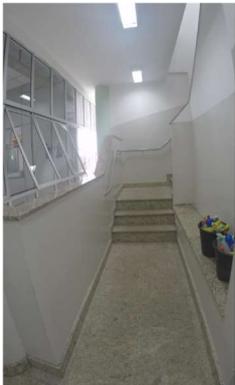
<p><i>Imagem 9 - Escada de acesso aos demais pavimentos não possui corrimão em duas alturas conforme estabelecido pela norma, não possui identificação de pavimento, sinalização visual nos degraus e piso tátil de alerta.</i></p>	<p>Instalação de Piso tátil de alerta, instalar corrimão em duas alturas, instalar sinalização visual nos degraus, instalar placa em relevo de identificação de pavimento.</p>	<p>Item 6.4 da NBR 16537:2016</p> <p>Item 5.4.3 da NBR 9050:2020</p> <p>Item 5.4.4 da NBR 9050:2020</p> <p>Seguir especificações NBR 14718</p>

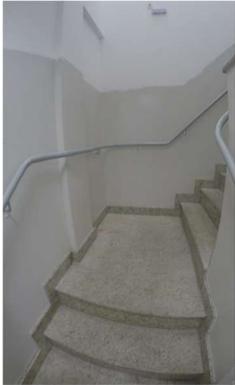
<p><i>Imagem 10 - Escada de acesso aos demais pavimentos não possui corrimão em duas alturas conforme estabelecido pela norma, não possui identificação de pavimento, e sinalização visual nos degraus.</i></p>	<p>Instalar corrimão em duas alturas, instalar sinalização visual nos degraus, instalar placa em relevo de identificação de pavimento.</p>	<p>Item 5.4.3 da NBR 9050:2020</p> <p>Item 5.4.4 da NBR 9050:2020</p> <p>Seguir especificações NBR 14718</p>

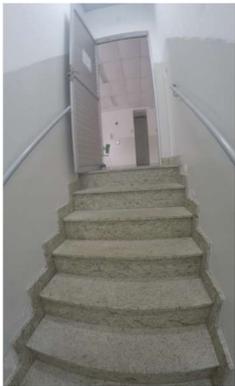
<p><i>Imagem 11 - Escada de acesso aos demais pavimentos não possui corrimão em duas alturas conforme estabelecido pela norma, não possui identificação de pavimento, e sinalização visual nos degraus.</i></p>	<p>Instalar corrimão em duas alturas, instalar sinalização visual nos degraus, instalar placa em relevo de identificação de pavimento.</p>	<p>Item 5.4.3 da NBR 9050:2020</p> <p>Item 5.4.4 da NBR 9050:2020</p> <p>Seguir especificações NBR 14718</p>

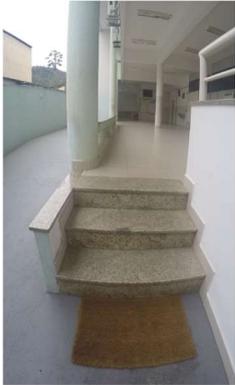
<p><i>Imagem 13 – Escada da circulação de acesso ao bloco não possui guarda corpo em um dos lados e corrimão nos dois lados, degraus sem sinalização visual e sem piso de alerta no acesso da escada. Tapete dificulta o acesso de P.M.R. Os degraus não possuem o mesmo espelho, mas então dentro do padrão estabelecido pela norma.</i></p>	<p>Instalação de Piso tátil de alerta, instalar guarda corpo em um dos lados, instalar corrimão em ambos os lados, instalar sinalização visual nos degraus. Fixar e nivelar o tapete ao piso, ou embutir.</p>	<p>Item 6.4 da NBR 16537:2016</p> <p>Item 5.4.4 da NBR 9050:2020</p> <p>Item 6.3.7 da NBR 9050:2020</p> <p>Item 6.8.2 da NBR 9050:2020</p> <p>Seguir especificações NBR 14718</p>

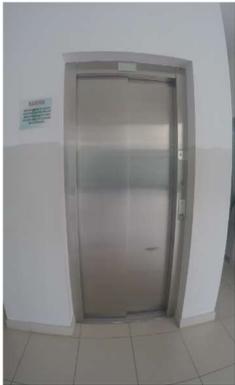
<p><i>Imagem 14 – Acesso ao elevador não possui sinalização visual, não possui piso tátil de alerta.</i></p>	<p>Instalação de Piso tátil de alerta, instalar sinalização visual.</p>	<p>Item 5.4.5 da NBR 9050:2020</p> <p>Item 6.10.2 da NBR 9050:2020</p> <p>Item 6 da NBR 16537:2016</p>

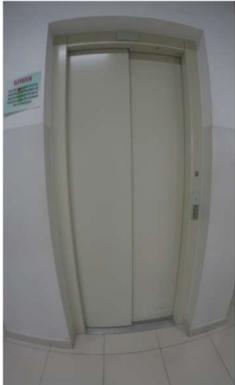
<p><i>Imagem 15 - Acesso ao elevador 2º pav, não possui sinalização visual, não possui piso tátil de alerta.</i></p>	<p>Instalação de Piso tátil de alerta, instalar sinalização visual.</p>	<p>Item 5.4.5 da NBR 9050:2020</p> <p>Item 6.10.2 da NBR 9050:2020</p> <p>Item 6 da NBR 16537:2016</p>

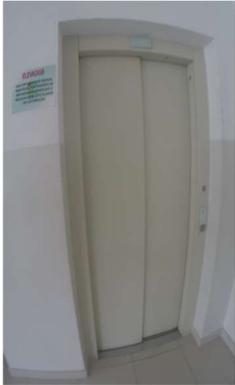
<p><i>Imagem 16 - Acesso ao elevador 3º pav, não possui sinalização visual, não possui piso tátil de alerta.</i></p>	<p>Instalação de Piso tátil de alerta, instalar sinalização visual.</p>	<p>Item 5.4.5 da NBR 9050:2020</p> <p>Item 6.10.2 da NBR 9050:2020</p> <p>Item 6 da NBR 16537:2016</p>

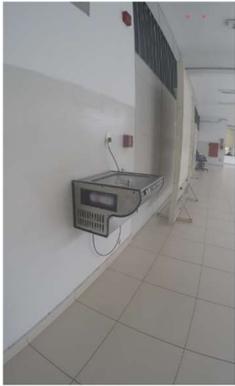
<p><i>Imagem 17 - Bebedouro localizado no pavimento térreo apenas com uma altura e sem sinalização tátil de alerta.</i></p>	<p>Instalação de um novo bebedouro em altura apropriada, e instalação de piso tátil de alerta.</p>	<p>Item 8.5.1 da NBR 9050:2020</p> <p>Item 6.8 da NBR 16537:2020</p>

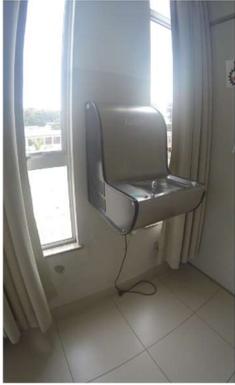
<p><i>Imagem 18 - Bebedouro 3º pav, apenas com uma altura e sem sinalização tátil de alerta.</i></p>	<p>Instalação de um novo bebedouro em altura apropriada, e instalação de piso tátil de alerta.</p>	<p>Item 8.5.1 da NBR 9050:2020</p> <p>Item 6.8 da NBR 16537:2020</p>

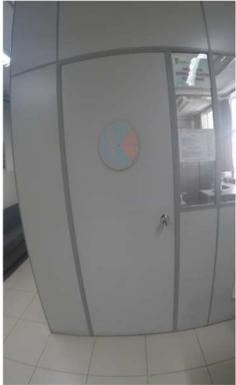
<p><i>Imagem 22 - Porta Diretoria de extensão e relações comunitárias sem sinalização em relevo, não possui maçaneta do tipo alavanca.</i></p>	<p>Instalação de placa de sinalização em relevo, troca de maçaneta para do tipo alavanca.</p>	<p>Item 4.6.6.1 da NBR 9050:2020</p> <p>Item 5.4.1 da NBR 9050:2020</p>

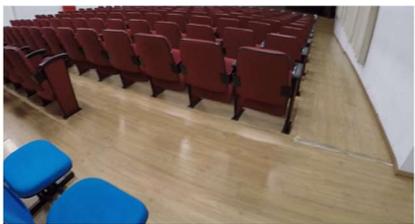
<p><i>Imagem 32 – Espaço no auditório destinado a P.C.R não possui sinalização.</i></p>	<p>Identificar e sinalizar local.</p>	<p>Item 10.3.1 da NBR 9050:2020</p>

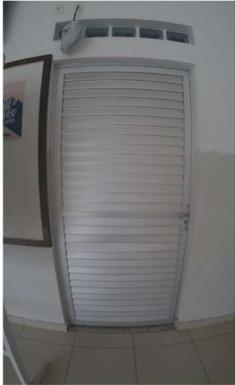
<p><i>Imagem 38 – Acesso ao sanitário destinado a P.C.R existente no pavimento térreo não possui identificação visual e placa de sinalização em relevo.</i></p>	<p>Instalar placa de identificação com símbolo internacional de acesso. Instalar placa em relevo.</p>	<p>Item 6.11.2.7 da NBR 9050:2020</p> <p>Item 5.3.2 da NBR 9050:2020</p> <p>Item 5.4.1 da NBR 9050:2020</p>

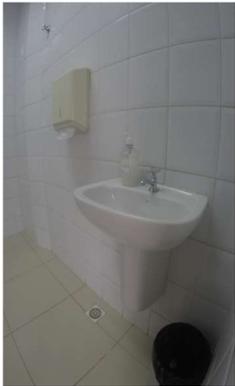
<p><i>Imagem 39 – Lavatório em sanitário acessível pavimento térreo não possui barras de apoio.</i></p>	<p>Instalar barras de Apoio.</p>	<p>Item 7.8 da NBR 9050:2020</p>

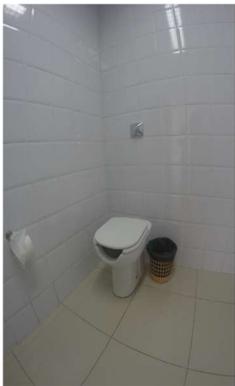
<p><i>Imagem 40 – Bacia sanitária em sanitário acessível pavimento térreo, não pode ter abertura frontal, e altura máxima deve ser de 0,46m, sanitário não possui barras de apoio e não possui dispositivo de alarme.</i></p>	<p>Alterar bacia sanitária para uma que possa atender a norma referida.</p> <p>Instalar barras de Apoio.</p> <p>Instalar dispositivo de alarme de emergência.</p>	<p>Item 5.6.4.1 da NBR 9050:2020</p> <p>Item 7.7 da NBR 9050:2020</p> <p>Item 7.7.2.2 da NBR 9050:2020</p>

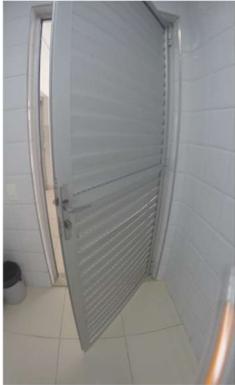
<p><i>Imagem 41 – Porta sanitário Acessível pavimento térreo não possui puxador horizontal.</i></p>	<p>Instalar puxador horizontal conforme a norma referida.</p>	<p>Item 7.11.5 da NBR 9050:2020</p>

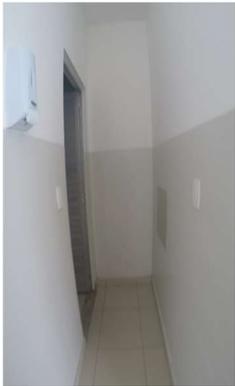
<p><i>Imagem 42 - Circulação de acesso ao sanitário feminino Pav térreo, não possui sinalização tátil direcional.</i></p>	<p>Instalação de Piso tátil de alerta e direcional.</p>	<p>Item 5 e 6 da NBR 9050:2020</p>

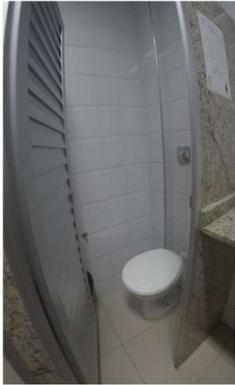
<p><i>Imagem 43 - Boxes comuns em Sanitário feminino no Pavimento térreo não possuem área livre com no mínimo 0,60m de diâmetro.</i></p>	<p>As portas devem preferencialmente abrirem para fora, se assim mesmo não for possível uma área livre dentro dos boxes o ambiente deve ser redimensionado, pelo menos um dos boxes dentro do sanitário coletivo deve conter barras de apoio em forma de 'L'.</p>	<p>Item 7.10 da NBR 9050:2020</p> <p>Item 7.10.1 da NBR 9050:2020</p> <p>Item 7.10.2 da NBR 9050:2020</p>

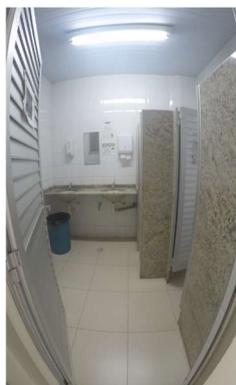
Imagem 45 – Acesso aos sanitários coletivos no pavimento térreo não possuem identificação visual e placa em relevo.

Instalar placa de identificação.
Instalar placa em relevo.

Item 5.4.1 da NBR 9050:2020

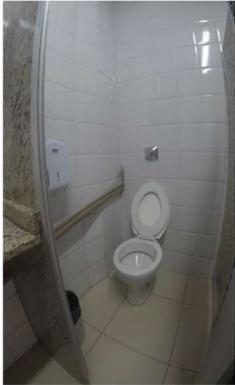
<p><i>Imagem 47 - Boxes comuns em Sanitário masculino no pavimento térreo, não possuem área livre com no mínimo 0,60m de diâmetro.</i></p>	<p>As portas devem preferencialmente abrirem para fora, se assim mesmo não for possível uma área livre dentro dos boxes, o ambiente deve ser redimensionado, pelo menos um dos boxes dentro do sanitário coletivo deve conter barras de apoio em forma de 'L'.</p>	<p>Item 7.10 da NBR 9050:2020</p> <p>Item 7.10.1 da NBR 9050:2020</p> <p>Item 7.10.2 da NBR 9050:2020</p>

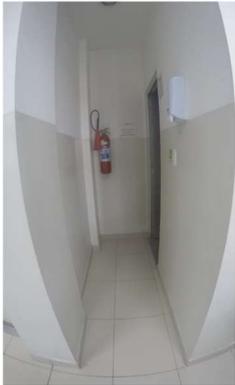
<p><i>Imagem 48 – Circulação de acesso ao banheiro 2º pav, não possui sinalização tátil direcional.</i></p>	<p>Instalação de Piso tátil de alerta e direcional.</p>	<p>Item 5 e 6 da NBR 9050:2020</p>

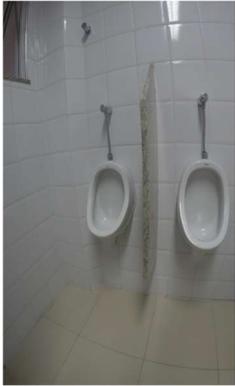
<p><i>Imagem 49 - Mictório em sanitário Masculino coletivo do 2º pav, não está de acordo com a norma.</i></p>	<p>Adaptar pelo menos um dos Mictórios conforme estabelecido pela norma. Adaptando altura e instalando barras de apoio.</p>	<p>Item 7.10.4 da NBR 9050:2020</p>

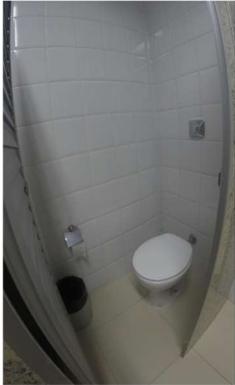
<p><i>Imagem 50 – Boxes comuns em Sanitário masculino no 2º pav, não possuem área livre com no mínimo 0,60m de diâmetro.</i></p>	<p>As portas devem preferencialmente abrirem para fora, se assim mesmo não for possível uma área livre dentro dos boxes o ambiente deve ser redimensionado, pelo menos um dos boxes dentro do sanitário coletivo deve conter barras de apoio em forma de 'L'.</p>	<p>Item 7.10 da NBR 9050:2020</p> <p>Item 7.10.1 da NBR 9050:2020</p> <p>Item 7.10.2 da NBR 9050:2020</p>

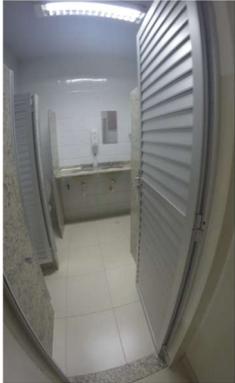
<p><i>Imagem 52 - Acesso aos sanitários coletivos femininos no segundo pavimento não possuem identificação visual e placa em relevo.</i></p>	<p>Instalar placa de identificação. Instalar placa em relevo.</p>	<p>Item 5.4.1 da NBR 9050:2020</p>

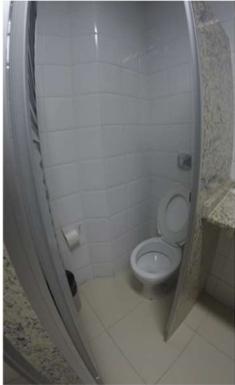
<p><i>Imagem 53 - Boxes comuns em Sanitário feminino no 2° pav, não possuem área livre com no mínimo 0,60m de diâmetro.</i></p>	<p>As portas devem preferencialmente abrirem para fora, se assim mesmo não for possível uma área livre dentro dos boxes o ambiente deve ser redimensionado, pelo menos um dos boxes dentro do sanitário coletivo deve conter barras de apoio em forma de 'L'.</p>	<p>Item 7.10 da NBR 9050:2020</p> <p>Item 7.10.1 da NBR 9050:2020</p> <p>Item 7.10.2 da NBR 9050:2020</p>

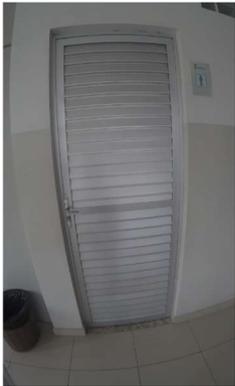
<p><i>Imagem 54 – Porta de acesso ao sanitário masculino do 3° pav, não possui sinalização em relevo.</i></p>	<p>Instalar placa de sinalização em relevo.</p>	<p>Item 5.4.1 da NBR 9050:2020</p>

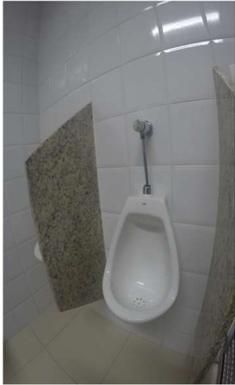
<p><i>Imagem 55 - Mictório em sanitário Masculino coletivo do 3° pav, não está de acordo com a norma.</i></p>	<p>Adaptar pelo menos um dos Mictórios conforme estabelecido pela norma. Adaptando altura e instalando barras de apoio.</p>	<p>Item 7.10.4 da NBR 9050:2020</p>

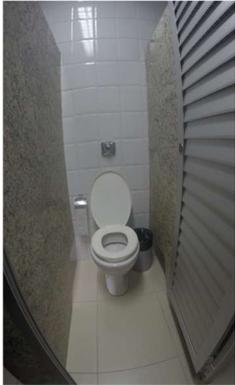
<p><i>Imagem 56 - Boxes comuns em Sanitário masculino no 3º pav, não possuem área livre com no mínimo 0,60m de diâmetro.</i></p>	<p>As portas devem preferencialmente abrirem para fora, se assim mesmo não for possível uma área livre dentro dos boxes o ambiente deve ser redimensionado, pelo menos um dos boxes dentro do sanitário coletivo deve conter barras de apoio em forma de 'L'.</p>	<p>Item 7.10 da NBR 9050:2020</p> <p>Item 7.10.1 da NBR 9050:2020</p> <p>Item 7.10.2 da NBR 9050:2020</p>

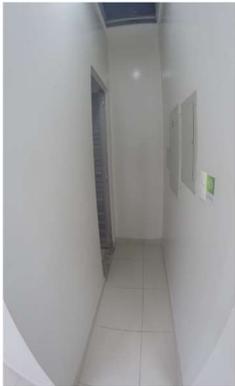
<p><i>Imagem 57 - Circulação de acesso ao banheiro feminino 3º pav, não possui sinalização tátil direcional.</i></p>	<p>Instalação de Piso tátil de alerta e direcional.</p>	<p>Item 5 e 6 da NBR 9050:2020</p>

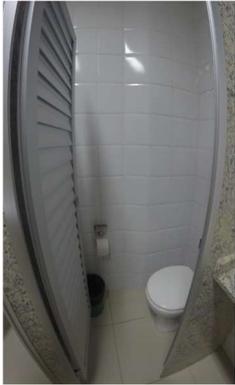
<p><i>Imagem 58 - Boxes comuns em Sanitário feminino no 3º Pav, não possuem área livre com no mínimo 0,60m de diâmetro.</i></p>	<p>As portas devem preferencialmente abrirem para fora, se assim mesmo não for possível uma área livre dentro dos boxes o ambiente deve ser redimensionado, pelo menos um dos boxes dentro do sanitário coletivo deve conter barras de apoio em forma de 'L'.</p>	<p>Item 7.10 da NBR 9050:2020</p> <p>Item 7.10.1 da NBR 9050:2020</p> <p>Item 7.10.2 da NBR 9050:2020</p>

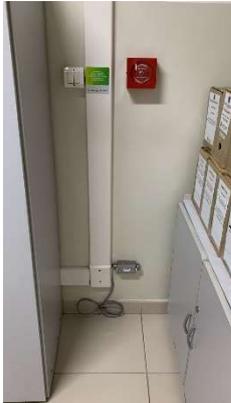
Imagem 95 - Interruptor localizado na Coordenação de licitação, do 2º pavimento, estão a 120cm do piso e possuem altura maior do que máxima recomendada pela norma, da mesma forma as tomadas baixas localizadas no ambiente estão à 30cm do piso e não estão de acordo com as recomendações da norma.

Adequar interruptores e tomadas às recomendações da norma.

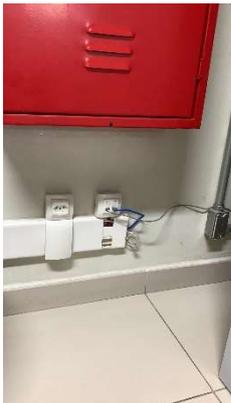
Imagem 96 - Tomadas baixas localizadas na sala de coordenação de contratos do 2º pavimento, estão a 30cm do piso e possui altura menor do que a mínima recomendada pela norma.

Adequar tomadas às recomendações da norma.

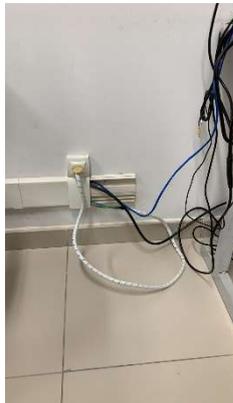
Imagem 103 - Tomadas baixas localizadas na sala de reuniões do 2º pavimento, estão a 30cm do piso e possui altura menor do que a mínima recomendada pela norma.

Adequar tomadas às recomendações da norma.

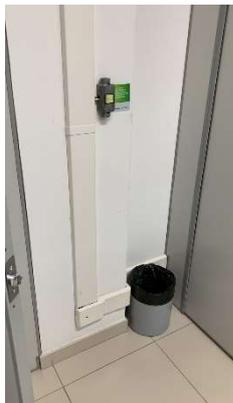
Imagem 104 - Interruptor localizado na sala de reuniões do 2º pavimento, estão a 120cm do piso e possuem altura maior do que máxima recomendada pela norma.

Adequar interruptor às recomendações da norma.

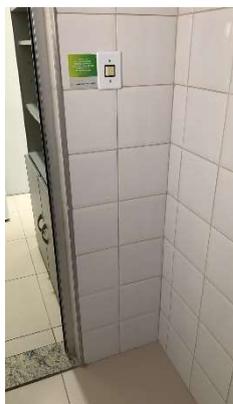
Imagem 105 - Interruptor localizado na sala Direção Geral no segundo pavimento, estão a 120cm do piso e possuem altura maior do que máxima recomendada pela norma.

Adequar interruptor às recomendações da norma.

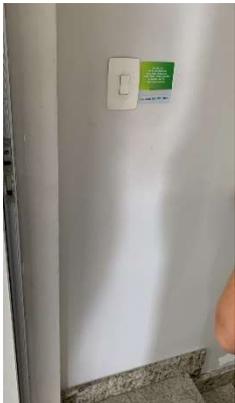
<p><i>Imagem 108 – Interruptor localizado na circulação no terceiro pavimento, estão a 112cm do piso e possuem altura maior do que máxima recomendada pela norma.</i></p>	<p>Adequar interruptor às recomendações da norma.</p>	<p>Item 4.6.9 da NBR 9050:2020</p>

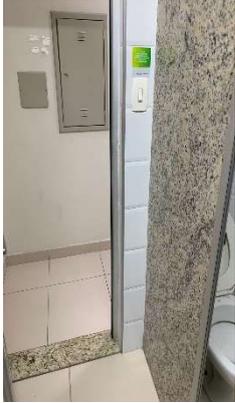
<p><i>Imagem 109 - Interruptor localizado no sanitário feminino do terceiro pavimento, estão a 125cm do piso e possuem altura maior do que máxima recomendada pela norma.</i></p>	<p>Adequar interruptor às recomendações da norma.</p>	<p>Item 4.6.9 da NBR 9050:2020</p>

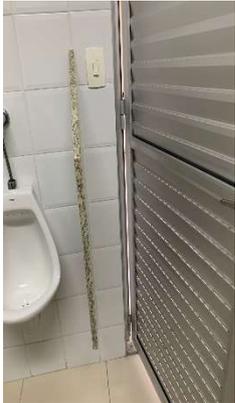
<p><i>Imagem 110 - Interruptor localizado no sanitário masculino do terceiro pavimento, estão a 125cm do piso e possuem altura maior do que máxima recomendada pela norma.</i></p>	<p>Adequar interruptor às recomendações da norma.</p>	<p>Item 4.6.9 da NBR 9050:2020</p>

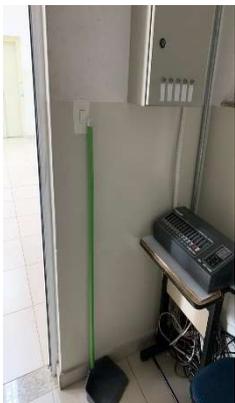
<p><i>Imagem 111 - Interruptor localizado na sala de som do terceiro pavimento, estão a 120cm do piso e possuem altura maior do que máxima recomendada pela norma.</i></p>	<p>Adequar interruptor às recomendações da norma.</p>	<p>Item 4.6.9 da NBR 9050:2020</p>

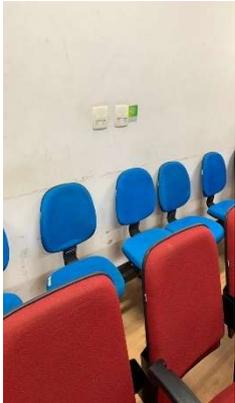
<p><i>Imagem 112 - Interruptor localizado no auditório do terceiro pavimento, estão a 110cm do piso e possuem altura maior do que máxima recomendada pela norma.</i></p>	<p>Adequar interruptor às recomendações da norma.</p>	<p>Item 4.6.9 da NBR 9050:2020</p>

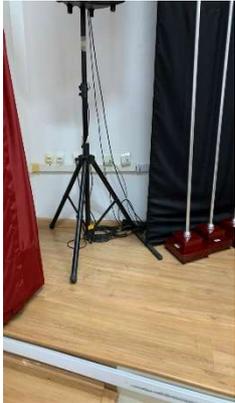
<p><i>Imagem 113 - Tomadas baixas localizados no palco do auditório do terceiro pavimento, estão a 30cm do piso e possui altura menor do que a mínima recomendada pela norma.</i></p>	<p>Adequar tomadas às recomendações da norma.</p>	<p>Item 4.6.9 da NBR 9050:2020</p>

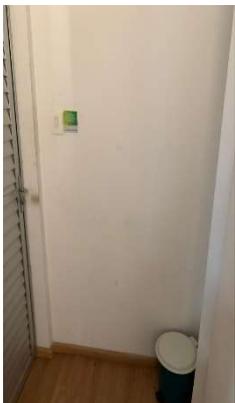
<p><i>Imagem 114 - Interruptor localizado no auditório do terceiro pavimento, estão a 130cm do piso e possuem altura maior do que máxima recomendada pela norma.</i></p>	<p>Adequar interruptor às recomendações da norma.</p>	<p>Item 4.6.9 da NBR 9050:2020</p>

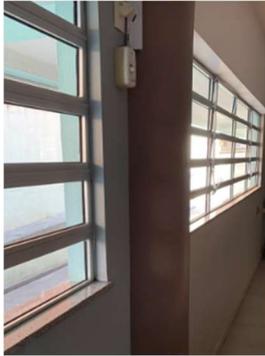
<p><i>Imagem 115 - Comandos de todas as janelas da edificação estão a 130cm de altura do piso, não atendendo as recomendações da norma.</i></p>	<p>Para poder se adequar a norma os comandos precisam estar a no máximo 120cm do piso.</p>	<p>Item 4.6.9 da NBR 9050:2020</p>

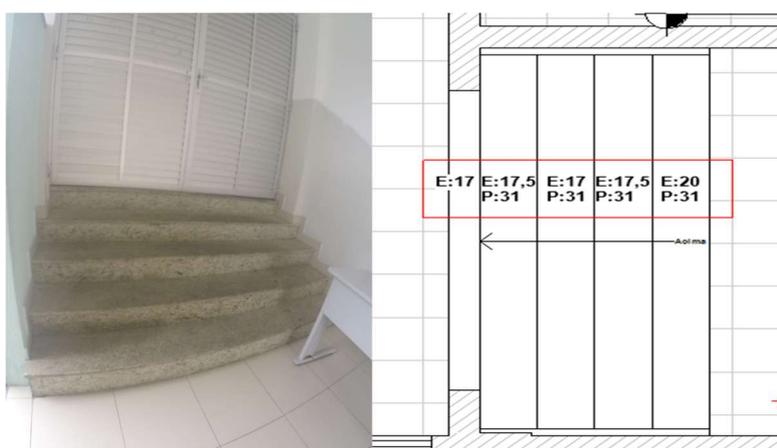
Escadas – Nas escadas existentes as dimensões dos pisos e espelhos não são constantes e não está dentro das exigências da NBR 9050:2020 item 6.8.2.

Figura 1 – Escada de acesso ao refeitório não possui dimensões constantes em seus pisos e espelhos, a única maneira de adequar a escadas as especificações da norma será fazer uma nova com as dimensões corretas para vencer o desnível existentes, recebendo também sinalização adequada. Atendendo as condições da NBR 9050:2020 as dimensões ideais para vencer o desnível existente são Espelhos de 17,8cm e Pisos de 29,00cm

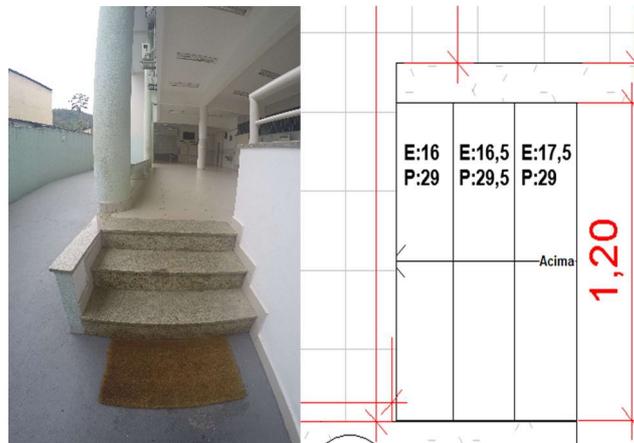
Figura 2 – Escada localizada no acesso principal a edificação não possui dimensões constantes em seus pisos e espelhos, a única maneira de adequar a escadas as especificações da norma será fazer uma nova com as dimensões corretas para vencer o desnível existentes, recebendo também sinalização adequada. Atendendo as condições da NBR 9050:2020 as dimensões ideais para vencer o desnível existente são Espelhos de 16,7cm e Pisos de 31cm

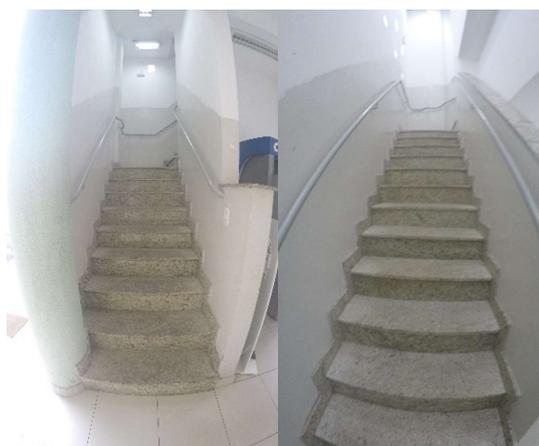
Figura 3 - Escada de acesso aos demais pavimentos da edificação não possui dimensões constantes em seus pisos e espelhos, as dimensões dos espelhos variam entre 17,5 e 19cm, as dimensões dos pisos entre 28 e 30cm. A única maneira de adequar a escadas as especificações da norma será fazer uma nova com as dimensões corretas para vencer o desnível existente, recebendo também sinalização adequada. Atendendo as condições da NBR 9050:2020 as dimensões ideais para vencer o desnível existente do pavimento térreo ao 1º pavimento, são Espelhos de 17,5cm e Pisos de 29cm, as dimensões ideais para vencer o desnível existente do 1º pavimento ao 2º pavimento, são Espelhos de 17cm e Pisos de 30cm.

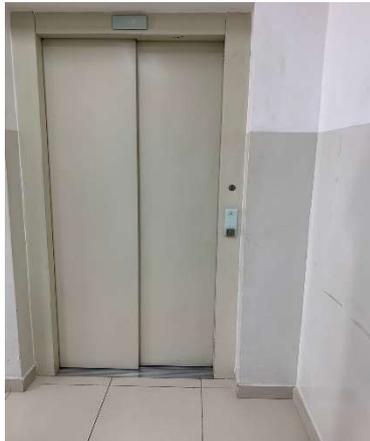
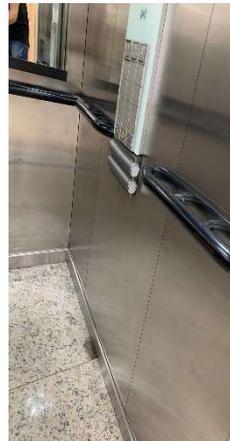
Figura 4 - ELEVADOR

Elevador - O elevador está funcionando perfeitamente e estão classificados como tipo 1 da NBR NM 313 (Dentro da cabina cabe um usuário em cadeira de rodas e outro usuário) com carga nominal de até 675kg, no modelo Atlas Schindler 1000 com capacidade de 5 a 9 pessoas, com percurso de até 34m. Garantida a acessibilidade das pessoas que utilizam cadeira de rodas manual ou motorizada, classe A e B conforme ISO 7176-5, que estão dentro do padrão mínimo de dimensionamento estabelecido pela norma, mas deve receber sinalização de identificação de pavimento em relevo e em braile, e sinalização de área de resgate para pessoas com deficiência. Os comandos existentes estão 900mm e atendem as especificações da NBR, as dimensões internas da cabina são 140x120x2,19.
