TIPO DE DOCUMENTO: RELATÓRIO DE ACESSIBILIDADE	NÚMERO DO DOCUMENTO: ARQ-RA-IFSUD-JF-R00-004	REV. 0
	TÍTULO DO DOCUMENTO: RELATÓRIO DE ACESSIBILIDADE – IF SUDESTE JUIZ DE FORA MG		FOLHA: 1 / 51

RELATÓRIO DE ACESSIBILIDADE
BLOCO - D

**INSTITUTO FEDERAL DE EDUCAÇÃO, CIÊNCIA E TECNOLOGIA DO
SUDESTE DE MINAS GERAIS**

Juiz de Fora - MG

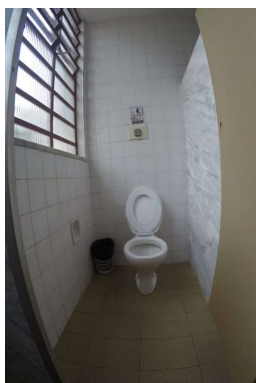
Imagem 47 - Porta do boxe em sanit rio feminino no t rreo abre para dentro sem ter um raio m nimo de circula o dentro dos boxes.

Mudar sentido de abertura das portas para fora do boxe.

Item 7.10.1 da NBR 9050:2020

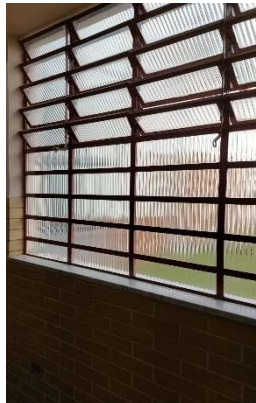
Imagem 48 - Comandos de todas as janelas da edificação estão a 180cm de altura do piso, não atendendo as recomendações da norma.

Para poder se adequar a norma os comandos precisam estar no máximo à 120cm do piso.

Item 4.6.9 da NBR 9050:2020

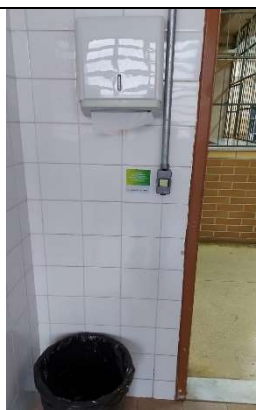
Imagem 50 - Interruptor localizado no banheiro masculino térreo está a 110cm do piso e possui altura maior do que a máxima recomendada pela norma.

Adequar Interruptor às recomendações da norma.

Item 4.6.9 da NBR 9050:2020

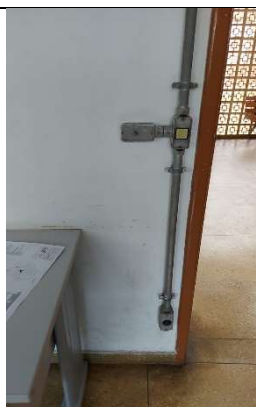
Imagem 51 - Interruptor localizado na sala D-101 a 105 cm do piso e tomara a 30 cm do piso, ambos possuem altura maior e menor, respectivamente, do que a máxima recomendada pela norma.

Adequar Interruptor e tomada às recomendações da norma.

Item 4.6.9 da NBR 9050:2020

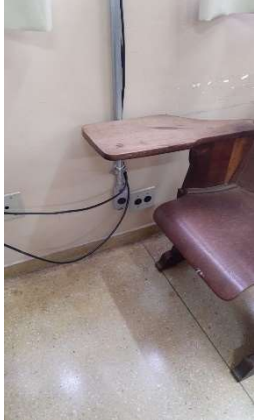
<p><i>Imagem 67 - Tomada localizada na sala D-106 a 30 cm do piso, possuindo altura menor do que a recomendada pela norma.</i></p>	<p>Adequar tomada às recomendações da norma.</p>	<p>Item 4.6.9 da NBR 9050:2020</p>

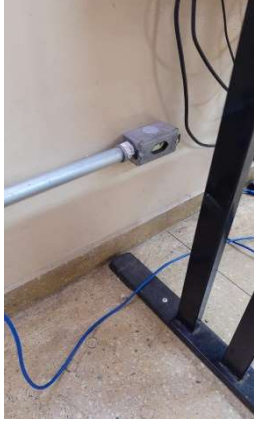
<p><i>Imagem 68 - Tomada localizada na sala D-106 a 30 cm do piso, possuindo altura menor do que a recomendada pela norma.</i></p>	<p>Adequar tomada às recomendações da norma.</p>	<p>Item 4.6.9 da NBR 9050:2020</p>

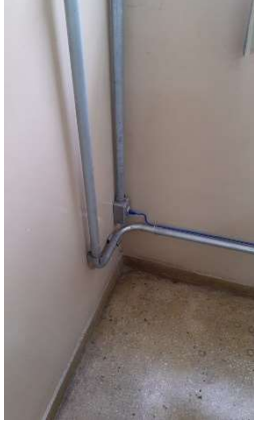
<p><i>Imagem 69 - Tomada localizada na sala D-106 a 30 cm do piso, possuindo altura menor do que a recomendada pela norma.</i></p>	<p>Adequar tomada às recomendações da norma.</p>	<p>Item 4.6.9 da NBR 9050:2020</p>

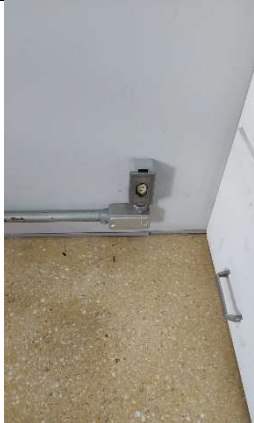
<p><i>Imagem 98 - Tomada localizada na sala D-207 a 20 cm do piso, possuindo altura menor do que a recomendada pela norma.</i></p>	<p>Adequar tomada às recomendações da norma.</p>	<p>Item 4.6.9 da NBR 9050:2020</p>

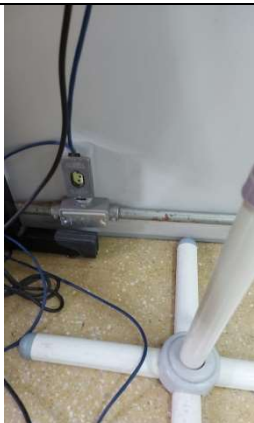
<p><i>Imagem 99 - Tomada localizada na sala D-207 a 20 cm do piso, possuindo altura menor do que a recomendada pela norma.</i></p>	<p>Adequar tomada às recomendações da norma.</p>	<p>Item 4.6.9 da NBR 9050:2020</p>

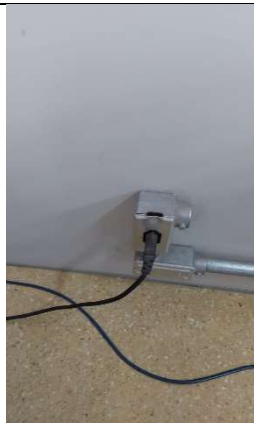
Imagem 100 - Tomada localizada na sala D-207 a 20 cm do piso, possuindo altura menor do que a recomendada pela norma.

Adequar tomada às recomendações da norma.

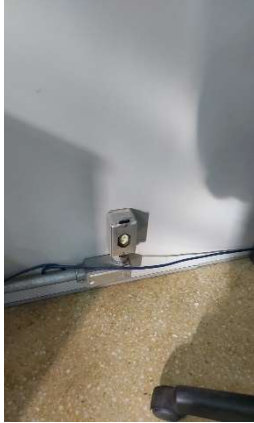
<p><i>Imagem 104 - Tomada localizada na sala D-207 a 20 cm do piso, possuindo altura menor do que a recomendada pela norma.</i></p>	<p>Adequar tomada às recomendações da norma.</p>	<p>Item 4.6.9 da NBR 9050:2020</p>

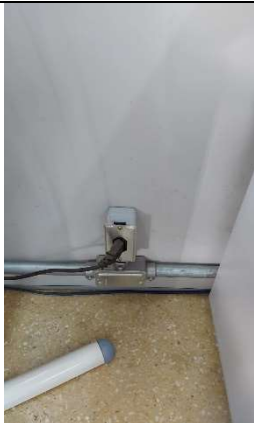
<p><i>Imagem 105 - Tomada localizada na sala D-207 a 20 cm do piso, possuindo altura menor do que a recomendada pela norma.</i></p>	<p>Adequar tomada às recomendações da norma.</p>	<p>Item 4.6.9 da NBR 9050:2020</p>

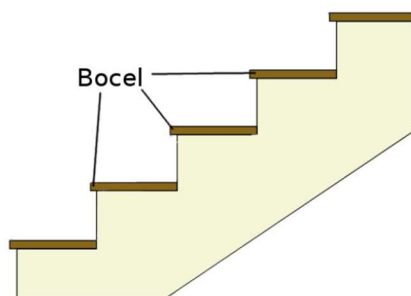
Figura 1 – Sugestão para adequação de escadas

Escadas – A escada existente possui pisos de 0,28m e espelhos de 0,17m e está dentro das exigências da NBR 9050:2020 item 6.8.2 alíneas ‘b’ e ‘c’, porém não atendem a exigências da alínea ‘a’ do item 6.8.2. Assim, para poder se adequar a norma a sugestão é que seja instalado Bocel nos degraus aumentando assim o dimensionamento do piso, conforme figura ilustrativa abaixo:

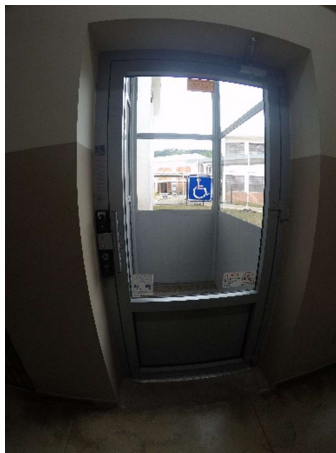
Figura 2 – Plataforma Elevatória

Plataforma - A plataforma elevatória está funcionando perfeitamente e está dentro das dimensões mínimas estabelecido pela norma ABNT NBR ISSO 9386- 1:2013 - Tabela 05, Pág. 42, e estão classificadas como plataforma vertical com caixa de enclausuramento, no modelo Easy Vertical da ThyssenKrupp Elevadores, com percurso de até 4000mm, velocidade nominal de 6m/min, e carga nominal mínima de 250kg (podendo ser utilizada por apenas um usuário em pé como em cadeira de rodas). Mas deverá receber sinalização de identificação de pavimento em relevo e em braile e sinalização de área de resgate para pessoas com deficiência. A plataforma possui dimensões de (90x140cm), os comandos internos estão a 100cm.

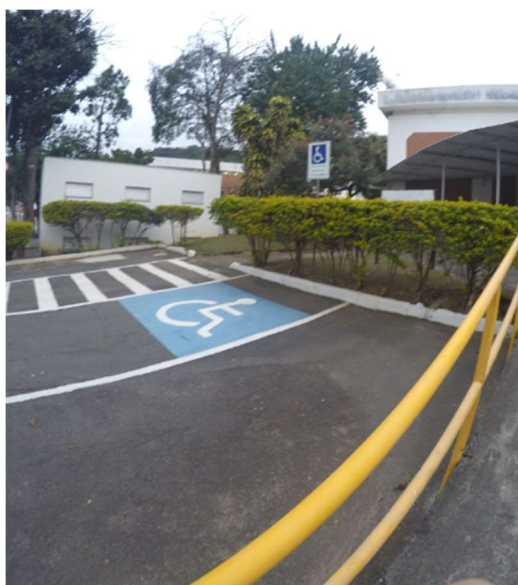
Figura 3 - VAGA P.C.R MAIS PRÓXIMA DA EDIFICAÇÃO.

As vagas existentes estão espalhadas por todo o campus e não são todas próximas ao acesso das edificações, há a necessidade de próximo ao acesso de cada edificação ser previsto pelo menos uma vaga destinada a P.M.R e uma vaga destinada a idosos. No caso do Bloco A, a vaga P.C.R existe já atende a necessidade, mas deve ser previsto também uma vaga destinada a Idosos.
