ENGENHARIA E ARQUITETURA	TIPO DE DOCUMENTO: RELATÓRIO DE ACESSIBILIDADE	NÚMERO DO DOCUMENTO: ARQ-RA-IFSUD-JF-R00-004	REV. 0
	TÍTULO DO DOCUMENTO: RELATÓRIO DE ACESSIBILIDADE – IF SUDESTE JUIZ DE FORA MG		FOLHA: 1 / 61

RELATÓRIO DE ACESSIBILIDADE

BLOCO - E

**INSTITUTO FEDERAL DE EDUCAÇÃO, CIÊNCIA E TECNOLOGIA DO
SUDESTE DE MINAS GERAIS**

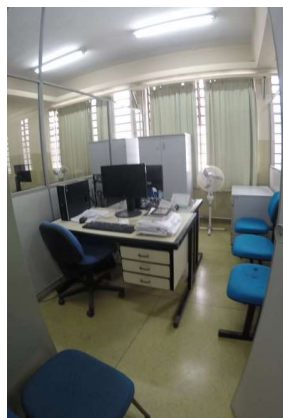
Imagem 20 - Ambiente Sala E 206 não possui mesa acessível para atendimento ao público, não possui espaço para manobra de P.C.R.

Item 9.2.1 da NBR 9050:2020
Item 4.3.5 da NBR 9050:2020

Incluir mesa acessível no ambiente. Dimensionar melhor espaços, e se necessário reposicionar as divisórias ou mobiliários.

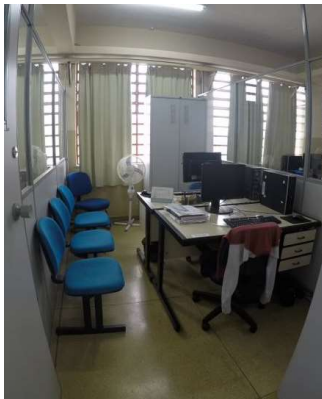
Imagem 24 - Ambiente Sala E 206 não possui mesa acessível para atendimento ao público, não possui espaço para manobra de P.C.R.

Item 9.2.1 da NBR 9050:2020

Item 4.3.5 da NBR 9050:2020

Incluir mesa acessível no ambiente.
Dimensionar melhor espaços, e se necessário reposicionar as divisórias ou mobiliários.

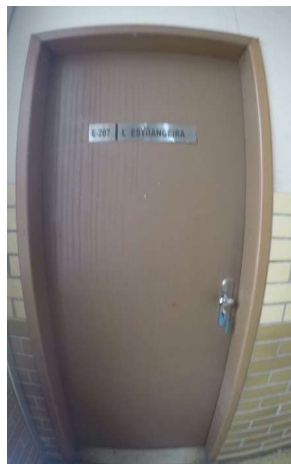
Imagem 25 - Porta Sala E 207 - sem sinalização em relevo e não possui maçaneta do tipo alavanca.

Item 4.6.6.1 da NBR 9050:2020

Item 5.4.1 da NBR 9050:2020

Instalação de placa de sinalização em relevo, troca de maçaneta para do tipo alavanca.

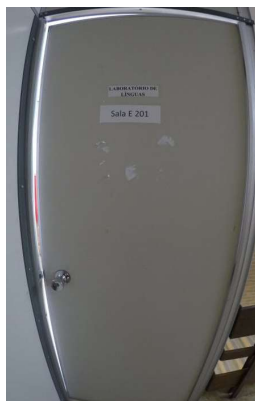
Imagem 26 - Porta Sala E 201 - sem sinalização em relevo e não possui maçaneta do tipo alavanca.

Item 4.6.6.1 da NBR 9050:2020

Item 5.4.1 da NBR 9050:2020

Instalação de placa de sinalização em relevo, troca de maçaneta para do tipo alavanca.

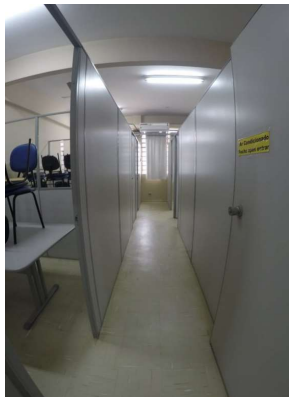
Imagem 33 - Corredor acesso salas de estudo Infocentro não possui dimensão mínima para circulação de P.C.R.

Item 4.3 da NBR 9050:2020

Item 6.11da NBR 9050:2020

Modificar ambiente, alterando o layout interno, se necessário modificar as divisórias existentes.

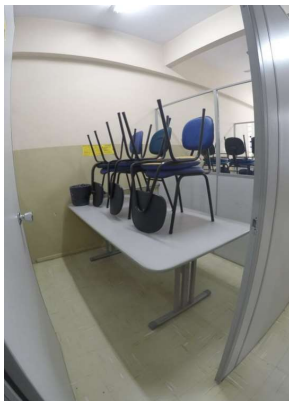
Imagem 34 – Sala de estudos Infocentro não possui espaço para manobra de P.C.R.

Item 4.3 da NBR 9050:2020

Modificar ambiente, alterando o layout interno, se necessário modificar as divisórias existentes.

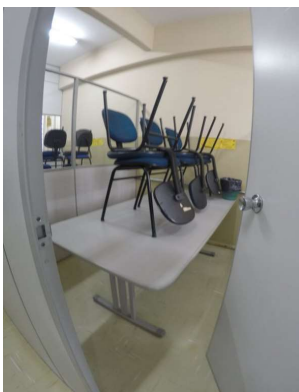
Imagem 35 - Sala de estudos Infocentro no térreo não possui espaço para manobra de P.C.R.

Item 4.3 da NBR 9050:2020

Modificar ambiente, alterando o layout interno, se necessário modificar as divisórias existentes.

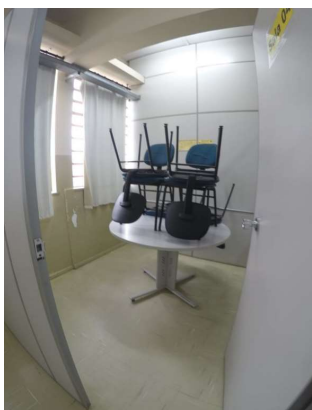
Imagem 37 - Sala de estudos Infocentro no térreo não possui espaço para manobra de P.C.R.

Item 4.3 da NBR 9050:2020

Modificar ambiente, alterando o layout interno, se necessário modificar as divisórias existentes.

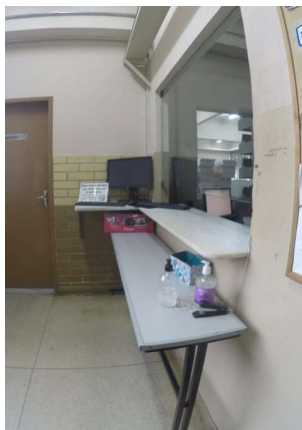
Imagem 43 – Balcão de atendimento da biblioteca não possui altura para atendimento á P.M.R e a P.C.R.

Item 4.6 da NBR 9050:2020

Item 9.2 da NBR 9050:2020

Modificar altura do balcão.

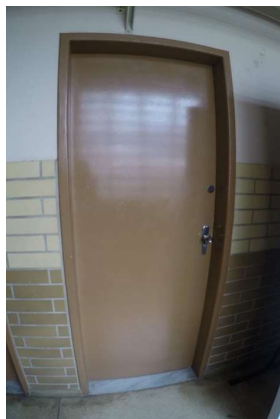
Imagem 46 - Porta sem sinalização em relevo e visual e não possui maçaneta do tipo alavanca.

Item 4.6.6.1 da NBR 9050:2020

Item 5.4.1 da NBR 9050:2020

Instalação de placa de sinalização em relevo, troca de maçaneta para do tipo alavanca.

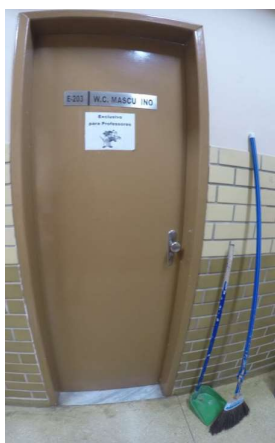
Imagem 47 - Porta sanitário masculino 1º pav sem sinalização em relevo, não possui maçaneta do tipo alavanca, vão da porta menor do que estabelecido pela norma. Não possui simbologia com desenho universal para sanitários.

Item 4.6.6.1 da NBR 9050:2020

Item 5.4.1 da NBR 9050:2020

Item 6.11.2.1 da NBR 9050:2020

Item 5.3 da NBR 9050:2020

Instalação de placa de sinalização em relevo, troca de maçaneta para do tipo alavanca, adaptar o vão conforme norma.

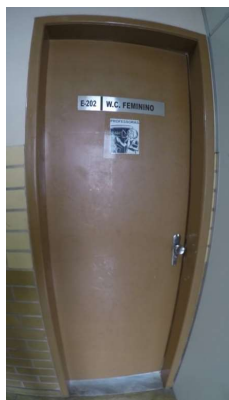
Imagem 52 - Porta sanitário feminino 1º pavimento sem sinalização em relevo, não possui maçaneta do tipo alavanca, vão da porta menor do que estabelecido pela norma. Não possui simbologia com desenho universal para sanitários.

Item 4.6.6.1 da NBR 9050:2020

Item 5.4.1 da NBR 9050:2020

Item 6.11.2.1 da NBR 9050:2020

Item 5.3 da NBR 9050:2020

Instalação de placa de sinalização em relevo, troca de maçaneta para do tipo alavanca, adaptar o vão conforme norma.

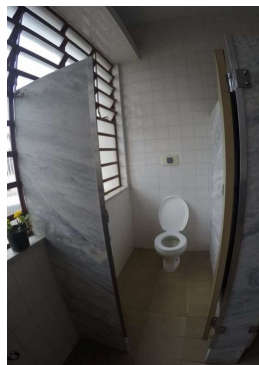
Imagem 53 - Porta do boxe em sanitário feminino 1º pavimento abre para dentro sem ter um raio mínimo de circulação dentro dos boxes.

Item 7.10.1 da NBR 9050:2020

Mudar sentido de abertura das portas para fora do boxe.

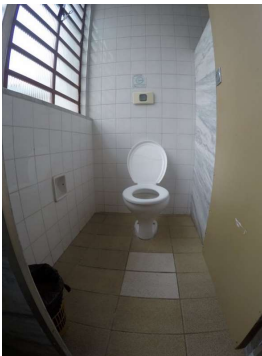
<p><i>Imagem 55 - Porta do boxe em sanitário feminino térreo abre para dentro sem ter um raio mínimo de circulação dentro dos boxes.</i></p>	<p>Mudar sentido de abertura das portas para fora do boxe.</p>	<p>Item 7.10.1 da NBR 9050:2020</p>

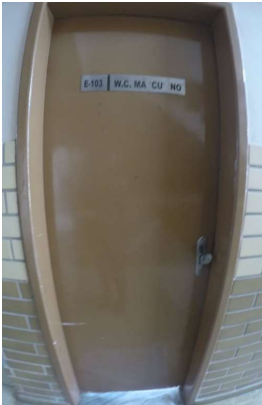
<p><i>Imagem 56 - Porta E 103 sanitário masculino sem sinalização em relevo, não possui maçaneta do tipo alavanca, vão da porta menor do que estabelecido pela norma. Não possui simbologia com desenho universal para sanitários.</i></p>	<p>Instalação de placa de sinalização em relevo, troca de maçaneta para do tipo alavanca, adaptar o vão conforme norma.</p>	<p>Item 4.6.6.1 da NBR 9050:2020</p> <p>Item 5.4.1 da NBR 9050:2020</p> <p>Item 6.11.2.1 da NBR 9050:2020</p> <p>Item 5.3 da NBR 9050:2020</p>

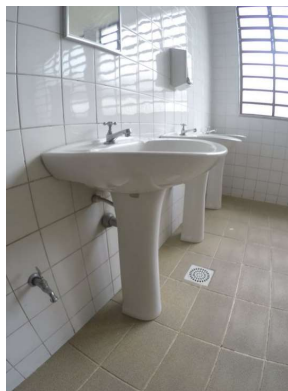
Imagem 57- Lavatório em Sanitário Masculino térreo coletivo não está de acordo com a norma.

Item 7.10.3 da NBR 9050:2020

Instalação de um novo lavatório que atenda os critérios mínimos estabelecidos pela norma.

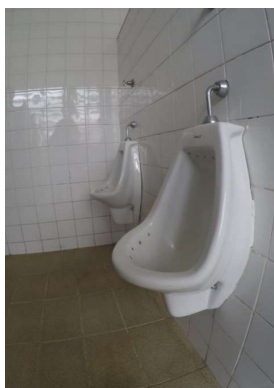
Imagem 58 - Mictório em sanitário Masculino coletivo térreo não está de acordo com a norma.

Item 7.10.4 da NBR 9050:2020

Adaptar pelo menos um dos Mictórios conforme estabelecido pela norma. Adaptando altura e instalando barras de apoio.

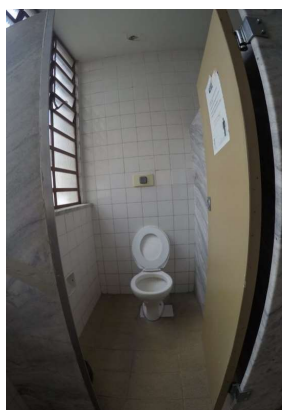
Imagem 59 - Porta do boxe em sanitário masculino térreo abre para dentro sem ter um raio mínimo de circulação dentro dos boxes.

Item 7.10.1 da NBR 9050:2020

Mudar sentido de abertura das portas para fora do boxe.

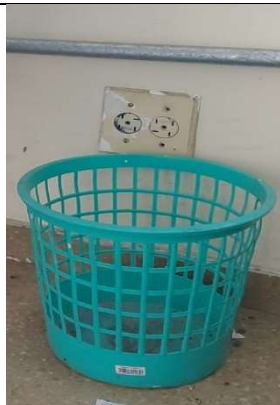
Imagem 62 - Tomadas localizada na GETU, estão a 25cm do piso e possui altura menor do que a mínima recomendada pela norma

Item 4.6.9 da NBR 9050:2020

Adequar tomada às recomendações da norma.

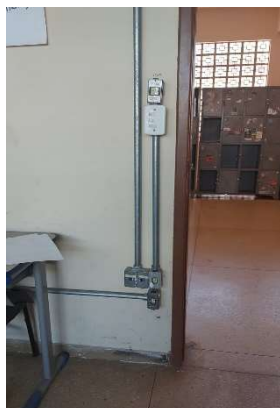
Imagem 63 – Tomadas e interruptores localizada na GETU, as tomadas estão a 40 e 50cm do piso, estão com altura mínima recomendada pela norma e interruptores estão a 137 cm do piso, maior do que a máxima recomendada pela norma.

Item 4.6.9 da NBR 9050:2020

Adequar tomada às recomendações da norma.
