TIPO DE DOCUMENTO: RELATÓRIO DE ACESSIBILIDADE	NÚMERO DO DOCUMENTO: ARQ-RA-IFSUD-JF-R00-004	REV. 0
	TÍTULO DO DOCUMENTO: RELATÓRIO DE ACESSIBILIDADE – IF SUDESTE JUIZ DE FORA MG		FOLHA: 1 /45

**RELATÓRIO DE ACESSIBILIDADE**  
**BLOCO - F**

**INSTITUTO FEDERAL DE EDUCAÇÃO, CIÊNCIA E TECNOLOGIA DO  
SUDESTE DE MINAS GERAIS**

Juiz de Fora - MG

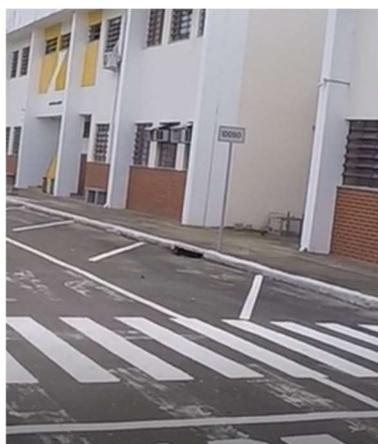
No caso do Bloco F, a vaga para idosos existente próximo a edificação já atende a necessidade, mas deverá ser sinalizada corretamente para poder se adequar a norma, mas deve ser previsto também uma vaga destinada a P.C.R.

Figura 3 – VAGA DESTINADA A IDOSOS EXISTENTE.
