TIPO DE DOCUMENTO: RELATÓRIO DE ACESSIBILIDADE	NÚMERO DO DOCUMENTO: ARQ-RA-IFSUD-JF-R00-004	REV. 0
	TÍTULO DO DOCUMENTO: RELATÓRIO DE ACESSIBILIDADE – IF SUDESTE JUIZ DE FORA MG		FOLHA: 1 / 64

RELATÓRIO DE ACESSIBILIDADE

BLOCO - G

**INSTITUTO FEDERAL DE EDUCAÇÃO, CIÊNCIA E TECNOLOGIA DO
SUDESTE DE MINAS GERAIS**

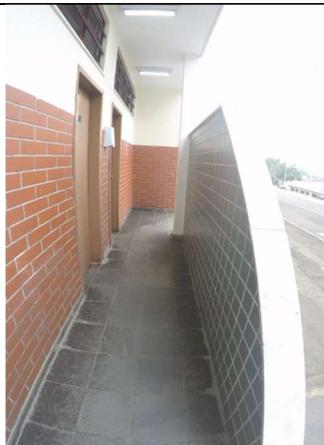
Imagem 2 - Acesso aos Sanitários coletivos do pavimento térreo no bloco G não possuem sinalização e espaço para manobra de P.C.R.

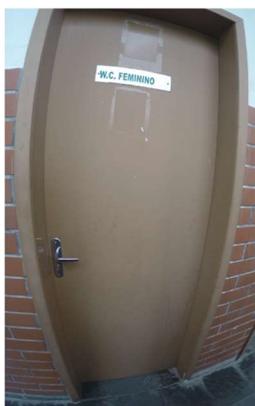
Imagem 3 - Porta sanitário feminino pavimento térreo sem sinalização em relevo, vão da porta menor do que estabelecido pela norma. Porta não possui simbologia para sanitário.

Instalação de placa de sinalização em relevo e placa com simbologia, adaptar o vão conforme norma.

Item 4.6.6.1 da NBR 9050:2020

Item 5.3.5 da NBR 9050:2020

Item 5.4.1 da NBR 9050:2020

Item 6.11.2.1 da NBR 9050:2020

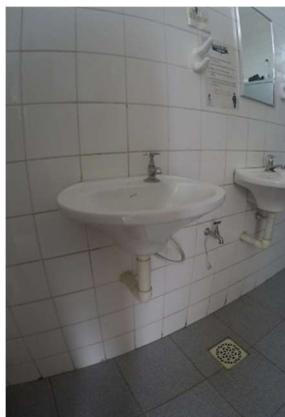
Imagem 4 - Lavatório em Sanitário Feminino coletivo térreo não está de acordo com a norma.

Instalação de um novo lavatório que atenda os critérios mínimos estabelecidos pela norma.

Item 7.10.3 da NBR 9050:2020

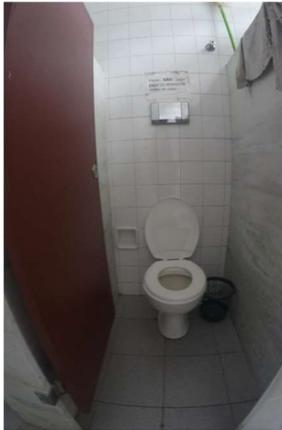
<p><i>Imagem 5 - Portas dos boxes sanitário feminino térreo abrem para dentro sem ter um raio mínimo de circulação dentro dos boxes.</i></p>	<p>Mudar sentido de abertura das portas para fora dos boxes.</p>	<p>Item 7.10.1 da NBR 9050:2020</p>

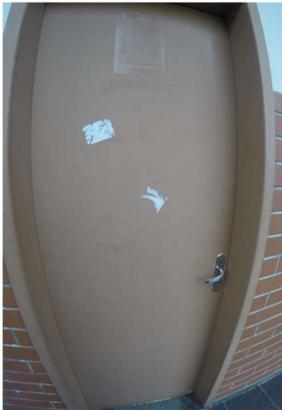
<p><i>Imagem 6 - Porta sanitário masculino pavimento térreo sem sinalização em relevo, vão da porta menor do que estabelecido pela norma. Porta não possui simbologia para sanitário.</i></p>	<p>Instalação de placa de sinalização em relevo e placa com simbologia, adaptar o vão conforme norma.</p>	<p>Item 4.6.6.1 da NBR 9050:2020</p> <p>Item 5.3.5 da NBR 9050:2020</p> <p>Item 5.4.1 da NBR 9050:2020</p> <p>Item 6.11.2.1 da NBR 9050:2020</p>
	<p>Redimensionar ambiente</p>	<p>Item 4.3 da NBR 9050:2020</p>

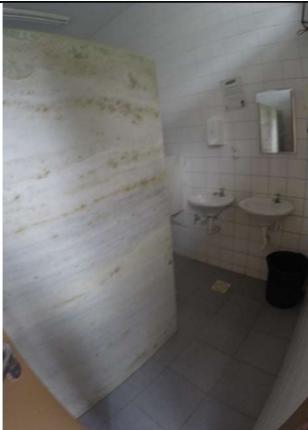
<p><i>Imagem 7 - Acesso ao Sanitário coletivo masculino pavimento térreo não possuem espaço para manobra de P.C.R.</i></p>

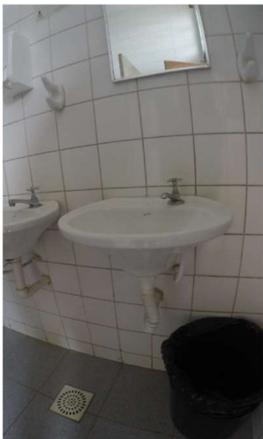
<p><i>Imagem 8 - Lavatório em Sanitário masculino coletivo pavimento térreo não está de acordo com a norma.</i></p>	<p>Instalação de um novo lavatório que atenda os critérios mínimos estabelecidos pela norma.</p>	<p>Item 7.10.3 da NBR 9050:2020</p>

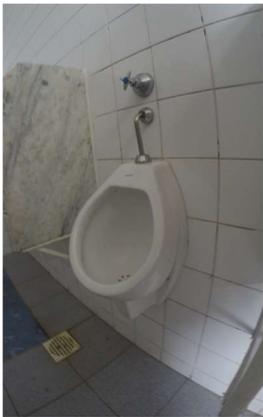
<p><i>Imagem 9 - Mictório em sanitário Masculino coletivo pavimento térreo não está de acordo com a norma.</i></p>	<p>Adaptar pelo menos um dos Mictórios conforme estabelecido pela norma. Adaptando altura e instalando barras de apoio.</p>	<p>Item 7.10.4 da NBR 9050:2020</p>

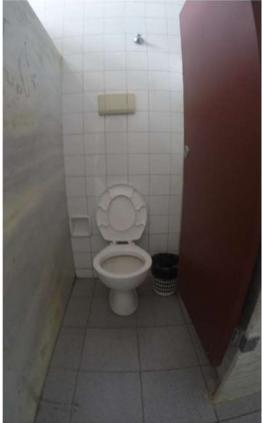
<p><i>Imagem 10 - Portas dos boxes em sanitário masculino pavimento térreo abrem para dentro sem ter um raio mínimo de circulação dentro dos boxes.</i></p>	<p>Mudar sentido de abertura das portas para fora dos boxes.</p>	<p>Item 7.10.1 da NBR 9050:2020</p>

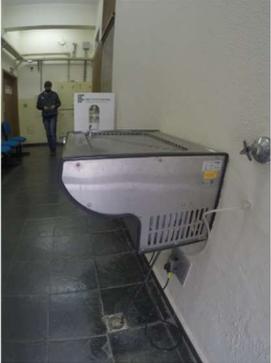
<p><i>Imagem 12 - Bebedouro pavimento térreo apenas com uma altura e sem sinalização tátil de alerta.</i></p>	<p>Instalação de um novo bebedouro em altura apropriada, e instalação de piso tátil de alerta.</p>	<p>Item 8.5.1 da NBR 9050:2020 Item 6.8 da NBR 16537:2020</p>

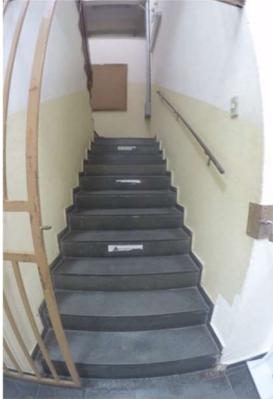
<p><i>Imagem 13 - Escada de acesso ao 1º pavimento não possui corrimão nas duas laterais e com duas alturas, não tem identificação de pavimento, os degraus não possuem sinalização visual.</i></p>	<p>Instalar corrimão em duas alturas nos dois lados, instalar sinalização visual nos degraus, instalar sinalização de pavimento no corrimão e sinalização visual.</p>	<p>Item 5.4.4 da NBR 9050:2020</p> <p>Item 6.9 da NBR 9050:2020</p> <p>Item 6.9.3 da NBR 9050:2020</p> <p>Item 5.4.3 da NBR 9050:2020</p>

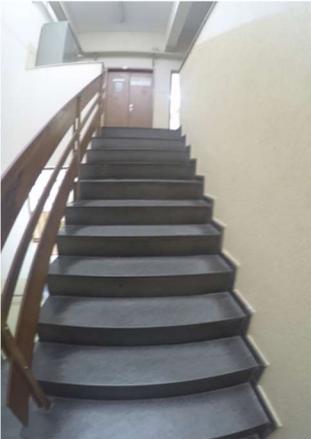
<p><i>Imagem 14 - Escada de acesso ao 1º pavimento não possui corrimão com duas alturas, corrimão não está de acordo com a norma, escada não possui guia de balizamento, os degraus não possuem sinalização visual.</i></p>	<p>Instalar corrimão em duas alturas, instalar novo guarda corpo, instalar guia de balizamento na lateral onde possui guarda corpo, instalar sinalização visual nos degraus, instalar sinalização de pavimento no corrimão e sinalização visual.</p>	<p>Item 5.4.4 da NBR 9050:2020</p> <p>Item 6.6.3 da NBR 9050:2020</p> <p>Item 6.9 da NBR 9050:2020</p> <p>Item 6.9.3 da NBR 9050:2020</p> <p>Item 5.4.3 da NBR 9050:2020</p>

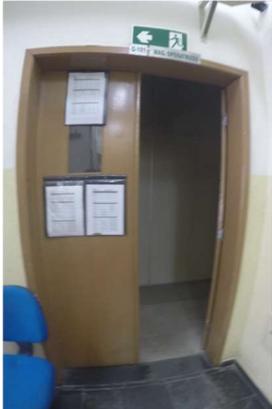
<p><i>Imagem 16 - Porta sala G 101 - sem sinalização em relevo, não possui maçaneta do tipo alavanca.</i></p>	<p>Instalação de placa de sinalização em relevo, troca de maçaneta para do tipo alavanca.</p>	<p>Item 4.6.6.1 da NBR 9050:2020</p> <p>Item 5.4.1 da NBR 9050:2020</p>

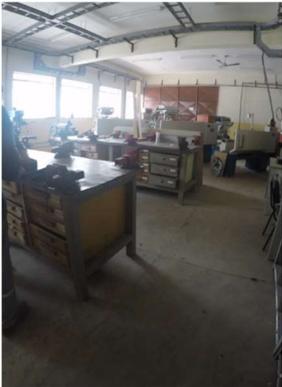
<p><i>Imagem 17 - Sala G 101 - não possui mesa acessível identificada.</i></p>	<p>Incluir e identificar mesa acessível no ambiente.</p>	<p>Item 9.3 da NBR 9050:2020</p>

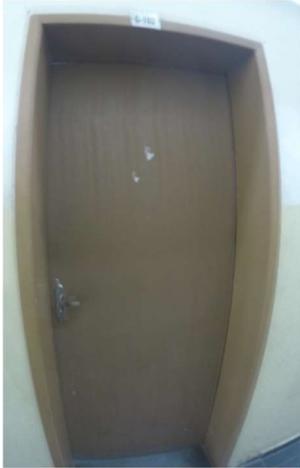
<p><i>Imagem 18 - Porta sala G 102 - sem sinalização em relevo.</i></p>	<p>Instalação de placa de sinalização em relevo.</p>	<p>Item 5.4.1 da NBR 9050:2020</p>

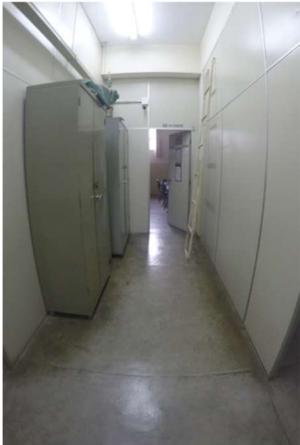
<p><i>Imagem 20 – Circulação interna de acesso a salas no pavimento térreo possui obstáculos que dificultam a circulação de P.M.R.</i></p>	<p>Remover obstáculos da circulação.</p>	<p>Item 6.11 da NBR 9050:2020</p>

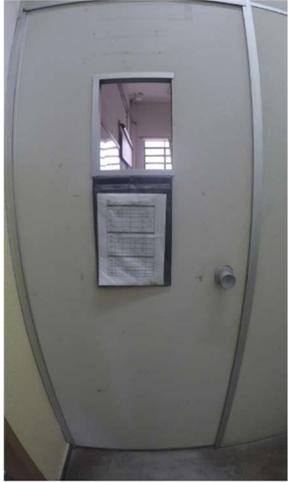
<p><i>Imagem 21 - Porta sala G 103 - sem sinalização em relevo, não possui maçaneta do tipo alavanca.</i></p>	<p>Instalação de placa de sinalização em relevo, troca de maçaneta para do tipo alavanca.</p>	<p>Item 4.6.6.1 da NBR 9050:2020</p> <p>Item 5.4.1 da NBR 9050:2020</p>

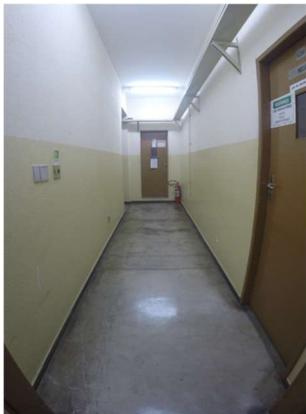
Imagem 24 - Circulação interna 1º pavimento não possui rota acessível.

Instalação de Mapa
tátil de localização.

Item 7.3 da NBR
16537:2016

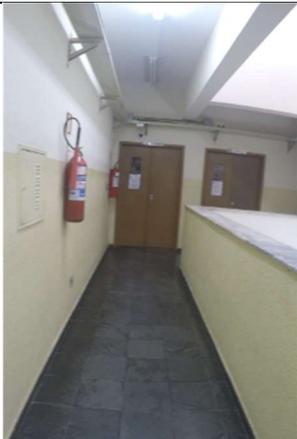
<p><i>Imagem 27 - Circulação interna 1º pavimento não possui rota acessível.</i></p>	<p>Instalação de Piso tátil direcional e de alerta, e mapa tátil de localização.</p>	<p>Item 7.3 da NBR 16537:2016</p>

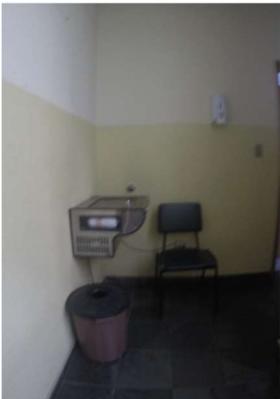
<p><i>Imagem 28 - Bebedouro 1º pavimento apenas com uma altura e sem sinalização tátil de alerta.</i></p>	<p>Instalação de um novo bebedouro em altura apropriada, e instalação de piso tátil de alerta.</p>	<p>Item 8.5.1 da NBR 9050:2020 Item 6.8 da NBR 16537:2020</p>

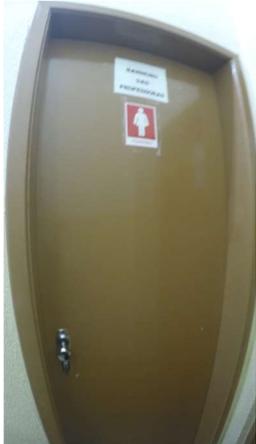
<p><i>Imagem 29 - Porta sanitário masculino 1º pavimento sem sinalização em relevo, não possui maçaneta do tipo alavanca, vão da porta menor do que estabelecido pela norma. Porta não possui simbologia para sanitário.</i></p>	<p>Instalação de placa de sinalização em relevo e placa com simbologia, troca de maçaneta para do tipo alavanca, adaptar o vão conforme norma.</p>	<p>Item 4.6.6.1 da NBR 9050:2020</p> <p>Item 5.3.5 da NBR 9050:2020</p> <p>Item 5.4.1 da NBR 9050:2020</p> <p>Item 6.11.2.1 da NBR 9050:2020</p>

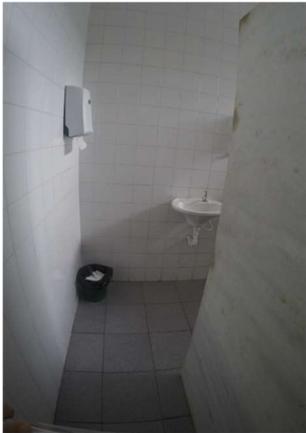
<p><i>Imagem 30 - Acesso aos Sanitários coletivos masculino 1º pavimento não possuem espaço para manobra de P.C.R.</i></p>	<p>Redimensionar ambiente</p>	<p>Item 4.3 da NBR 9050:2020</p>
	<p>Instalação de um novo lavatório que atenda os critérios mínimos estabelecidos pela norma.</p>	<p>Item 7.10.3 da NBR 9050:2020</p>

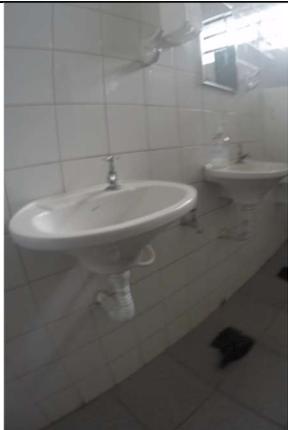
<p><i>Imagem 31 - Lavatório em Sanitário Masculino coletivo 1º pavimento não está de acordo com a norma.</i></p>

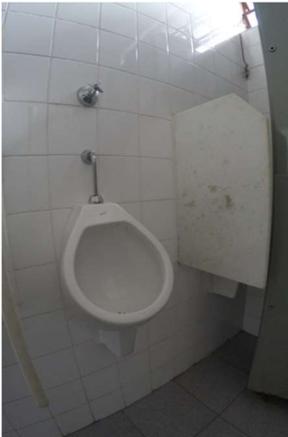
<p><i>Imagem 32 - Mictório em sanitário Masculino coletivo 1º pavimento não está de acordo com a norma.</i></p>	<p>Adaptar pelo menos um dos Mictórios conforme estabelecido pela norma. Adaptando altura e instalando barras de apoio.</p>	<p>Item 7.10.4 da NBR 9050:2020</p>

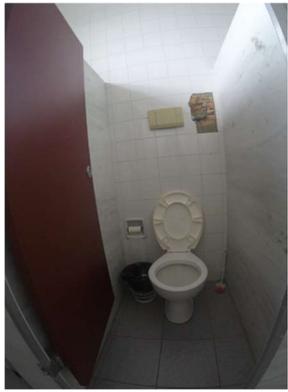
<p><i>Imagem 33 - Portas dos boxes em sanitário masculino 1º pavimento abrem para dentro sem ter um raio mínimo de circulação dentro dos boxes.</i></p>	<p>Mudar sentido de abertura das portas para fora dos boxes.</p>	<p>Item 7.10.1 da NBR 9050:2020</p>

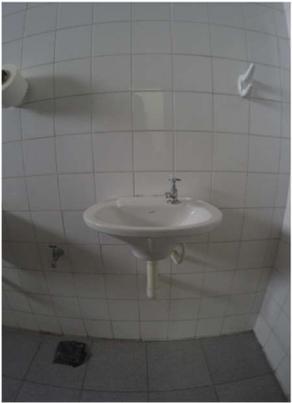
<p><i>Imagem 35 - Lavatório em Sanitário Feminino o coletivo 1ºpav não está de acordo com a norma.</i></p>	<p>Instalação de um novo lavatório que atenda os critérios mínimos estabelecidos pela norma.</p>	<p>Item 7.10.3 da NBR 9050:2020</p>

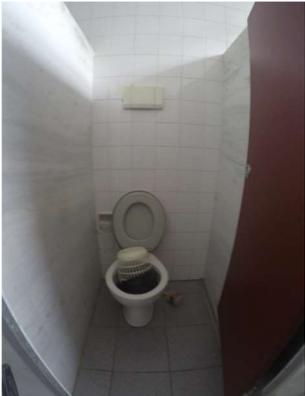
<p><i>Imagem 36 - Portas dos boxes sanitário feminino coletivo 1ºpav abrem para dentro sem ter um raio mínimo de circulação dentro dos boxes.</i></p>	<p>Mudar sentido de abertura das portas para fora dos boxes.</p>	<p>Item 7.10.1 da NBR 9050:2020</p>

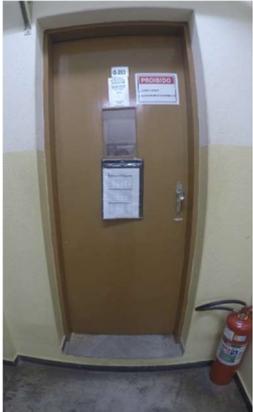
<p><i>Imagem 41 - Porta Sala G 203 - sem sinalização em relevo, não possui maçaneta do tipo alavanca. Ambiente possui desnível considerável.</i></p>	<p>Instalação de placa de sinalização em relevo, troca de maçaneta para do tipo alavanca. Construir rampa para vencer o desnível.</p>	<p>Item 4.6.6.1 da NBR 9050:2020 Item 5.4.1 da NBR 9050:2020 Item 6.3.4 da NBR 9050:2020</p>

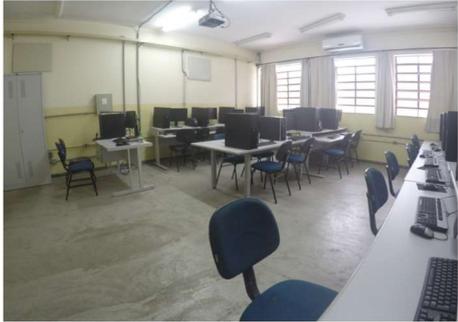
<p><i>Imagem 42 - Sala G 203 não possui mesa acessível identificada.</i></p>	<p>Incluir e identificar mesa acessível no ambiente.</p>	<p>Item 9.3 da NBR 9050:2020</p>

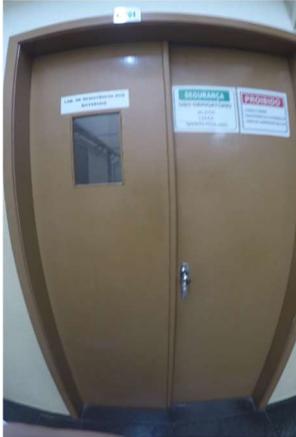
<p><i>Imagem 43 - Porta G 201 - sem sinalização em relevo, não possui maçaneta do tipo alavanca.</i></p>	<p>Instalação de placa de sinalização em relevo, troca de maçaneta para do tipo alavanca.</p>	<p>Item 4.6.6.1 da NBR 9050:2020</p> <p>Item 5.4.1 da NBR 9050:2020</p>

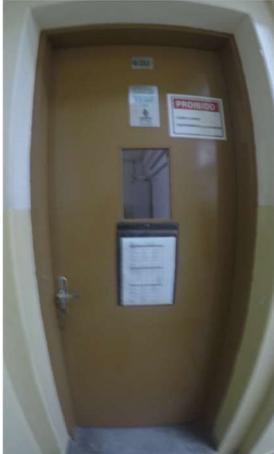
<p><i>Imagem 45 - Porta sala G 202 - sem sinalização em relevo. Ambiente possui desnível considerável.</i></p>	<p>Instalação de placa de sinalização em relevo. Construir rampa para vencer o desnível.</p>	<p>Item 4.6.6.1 da NBR 9050:2020</p> <p>Item 5.4.1 da NBR 9050:2020</p> <p>Item 6.3.4 da NBR 9050:2020</p>

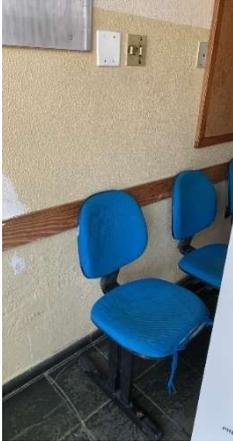
<p><i>Imagem 48 – Interruptores localizados na circulação do 1º pavimento estão a 125cm do piso e possui altura maior do que a máxima recomendada pela norma</i></p>	<p>Adequar Interruptor às recomendações da norma.</p>	<p>Item 4.6.9 da NBR 9050:2020</p>

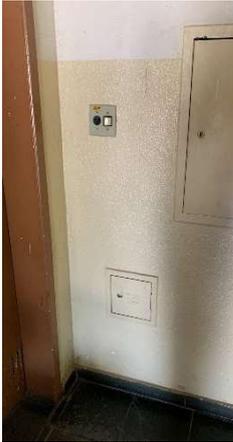
<p><i>Imagem 49 - Interruptores e tomadas localizados na circulação do 1º pavimento estão a 115cm do piso e possuem altura maior do que a máxima recomendada pela norma</i></p>	<p>Adequar às recomendações da norma</p>	<p>Item 4.6.9 da NBR 9050:2020</p>

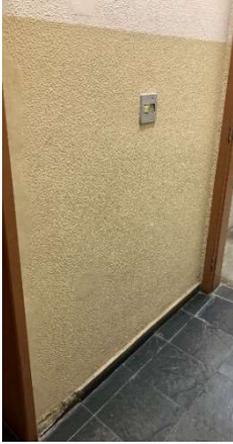
<p><i>Imagem 50-Interruptor localizado na circulação do 1º pavimento estão a 115cm do piso e possui altura maior do que a máxima recomendada pela norma</i></p>	<p>Adequar Interruptor às recomendações da norma</p>	<p>Item 4.6.9 da NBR 9050:2020</p>

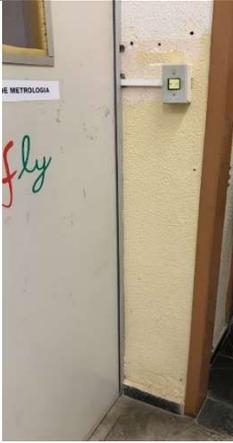
<p><i>Imagem 51-Interruptor localizado na circulação do 1º pavimento estão a 115cm do piso e possui altura maior do que a máxima recomendada pela norma</i></p>	<p>Adequar Interruptor às recomendações da norma</p>	<p>Item 4.6.9 da NBR 9050:2020</p>

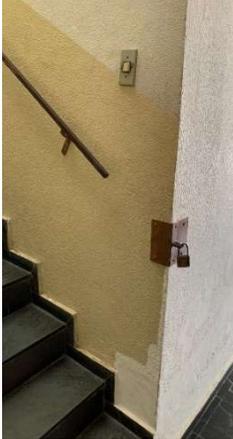
<p><i>Imagem 52-Interruptor localizado na circulação do 1º pavimento estão a 115cm do piso e possui altura maior do que a máxima recomendada pela norma</i></p>	<p>Adequar Interruptor às recomendações da norma</p>	<p>Item 4.6.9 da NBR 9050:2020</p>

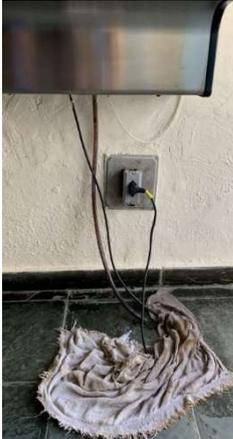
<p><i>Imagem 53-Interruptores e tomadas localizados na circulação do 1º pavimento estão a 35cm do piso e possui altura menor do que a mínima recomendada pela norma</i></p>	<p>Adequar tomada às recomendações da norma</p>	<p>Item 4.6.9 da NBR 9050:2020</p>

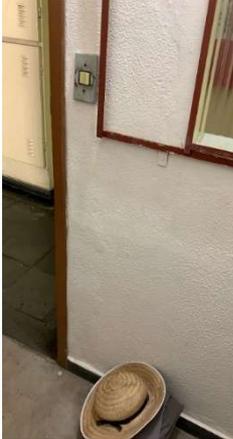
<p><i>Imagem 54-Interruptor localizado no depósito do 1º pavimento está a 110cm do piso e possui altura maior do que a máxima recomendada pela norma</i></p>	<p>Adequar Interruptor às recomendações da norma</p>	<p>Item 4.6.9 da NBR 9050:2020</p>

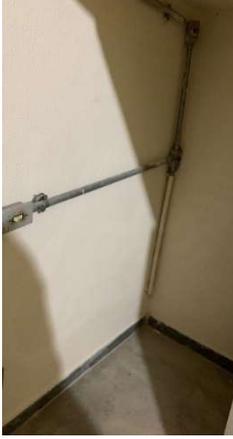
<p><i>Imagem 55-Interruptor e tomada localizados no depósito do 1º pavimento estão a 98cm do piso e possuem altura de acordo com a norma</i></p>	<p>atendem às recomendações da norma</p>	<p>Item 4.6.9 da NBR 9050:2020</p>

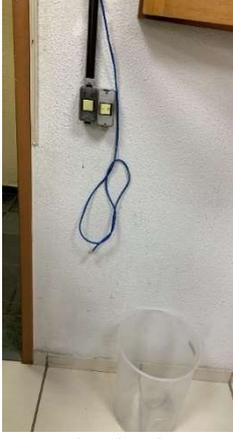
<p><i>Imagem 56-Interruptores localizados na sala G102 – sala dos professores estão localizados a 110cm do piso e possuem altura maior do que a máxima recomendada pela norma</i></p>	<p>Adequar Interruptores às recomendações da norma</p>	<p>Item 4.6.9 da NBR 9050:2020</p>

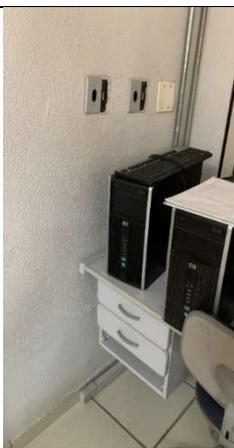
Imagem 57-tomadas localizadas na sala G102 – sala dos professores estão localizados a 130cm do piso e possuem altura maior do que a máxima recomendada pela norma

<p>Adequar tomadas às recomendações da norma</p>	<p>Item 4.6.9 da NBR 9050:2020</p>

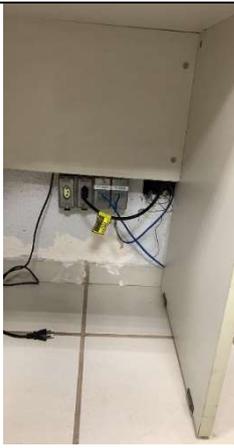
Imagem 58-tomadas localizadas na sala G102 – sala dos professores estão localizados a 35cm do piso e possuem altura menor do que a mínima recomendada pela norma

<p>Adequar tomadas às recomendações da norma</p>	<p>Item 4.6.9 da NBR 9050:2020</p>

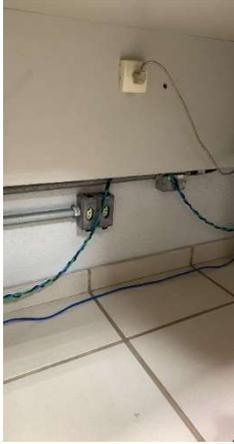
<p><i>Imagem 59- tomadas localizadas na sala G102 – sala dos professores estão localizados a 35cm do piso e possuem altura menor do que a mínima recomendada pela norma</i></p>	<p>Adequar tomadas às recomendações da norma</p>	<p>Item 4.6.9 da NBR 9050:2020</p>

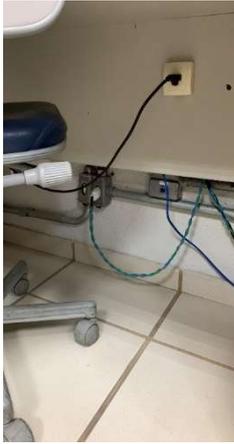
<p><i>Imagem 60-tomadas localizadas na sala G102 – sala dos professores estão localizados a 35cm do piso e possuem altura menor do que a mínima recomendada pela norma</i></p>	<p>Adequar tomadas às recomendações da norma</p>	<p>Item 4.6.9 da NBR 9050:2020</p>

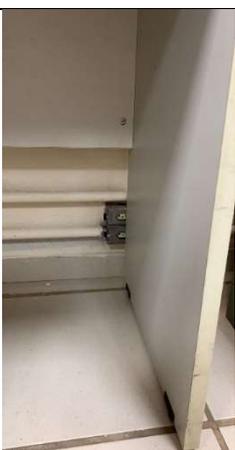
Imagem 61-tomadas localizadas na sala G102 – sala dos professores estão localizados a 35cm do piso e possuem altura menor do que a mínima recomendada pela norma

<p>Adequar tomadas às recomendações da norma</p>	<p>Item 4.6.9 da NBR 9050:2020</p>

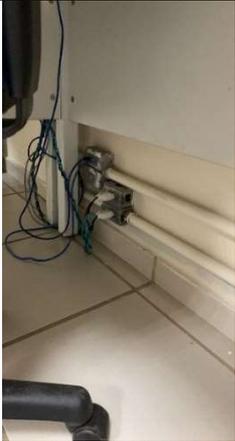
Imagem 62-tomadas localizadas na sala G102 – sala dos professores estão localizados a 35cm e 20cm do piso e possuem altura menor do que a mínima recomendada pela norma

<p>Adequar tomadas às recomendações da norma</p>	<p>Item 4.6.9 da NBR 9050:2020</p>

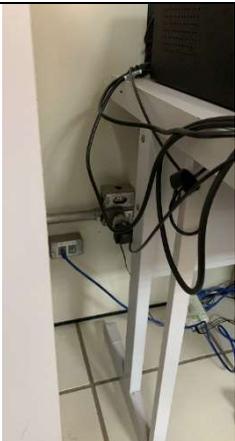
Imagem 63-tomadas localizadas na sala G102 – sala dos professores estão localizados a 35cm do piso e possuem altura menor do que a mínima recomendada pela norma

<p>Adequar tomadas às recomendações da norma</p>	<p>Item 4.6.9 da NBR 9050:2020</p>

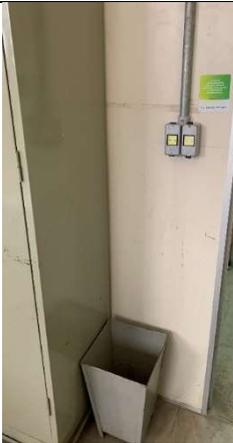
<p><i>Imagem 64 - interruptores localizados na sala G103 estão localizados a 105cm do piso e possuem altura maior do que a máxima recomendada pela norma</i></p>	<p>Adequar Interruptores às recomendações da norma</p>	<p>Item 4.6.9 da NBR 9050:2020</p>

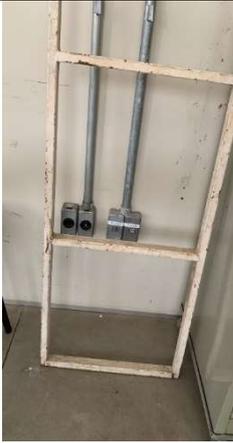
<p><i>Imagem 65-tomadas localizadas na sala G102 estão localizados a 30cm do piso e possuem altura menor do que a mínima recomendada pela norma</i></p>	<p>Adequar tomadas às recomendações da norma</p>	<p>Item 4.6.9 da NBR 9050:2020</p>

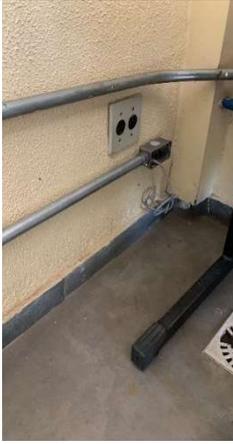
<p><i>Imagem 66 - tomadas localizadas na salaG103 estão a 48cm do piso e possuem altura de acordo com a norma</i></p>	<p>atendem às recomendações da norma</p>	<p>Item 4.6.9 da NBR 9050:2020</p>

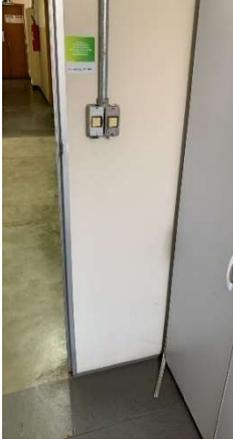
<p><i>Imagem 67- interruptores localizados na sala G104 estão localizados a 110cm do piso e possuem altura maior do que a máxima recomendada pela norma</i></p>	<p>Adequar Interruptores às recomendações da norma</p>	<p>Item 4.6.9 da NBR 9050:2020</p>

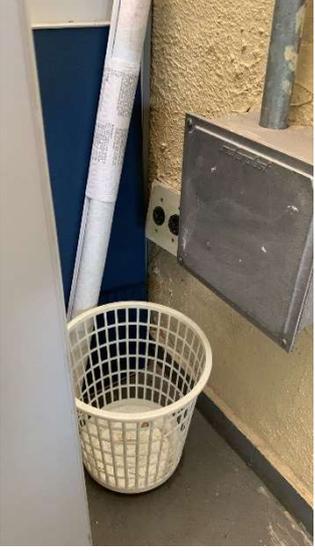
<p><i>Imagem 68 - tomadas localizadas na sala G104 estão a 45cm do piso e possuem altura de acordo com a norma</i></p>	<p>Atendem às recomendações da norma</p>	<p>Item 4.6.9 da NBR 9050:2020</p>

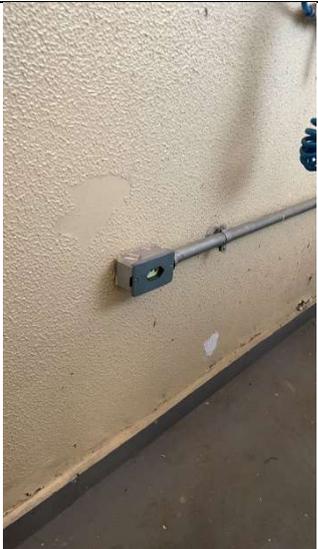
<p><i>Imagem 69- tomadas localizadas na sala G104 estão a 45cm do piso e possuem altura de acordo com a norma</i></p>	<p>Atendem às recomendações da norma</p>	<p>Item 4.6.9 da NBR 9050:2020</p>

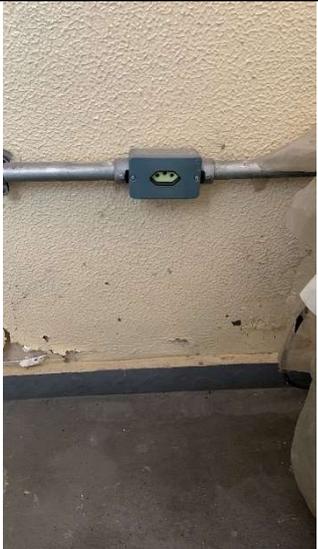
<p><i>Imagem 70- tomadas localizadas na sala G104 estão a 45cm do piso e possuem altura de acordo com a norma</i></p>	<p>Atendem às recomendações da norma</p>	<p>Item 4.6.9 da NBR 9050:2020</p>

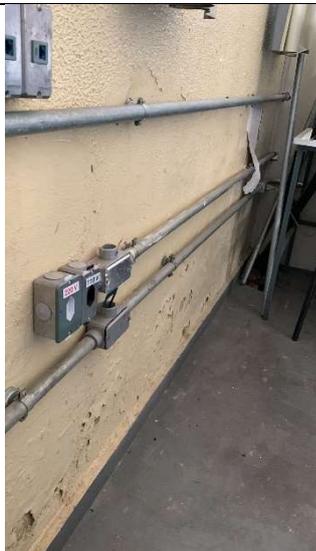
Imagem 71- tomadas localizadas na sala G104 estão a 45cm do piso e possuem altura de acordo com a norma

Atendem às recomendações da norma

Item 4.6.9 da NBR 9050:2020

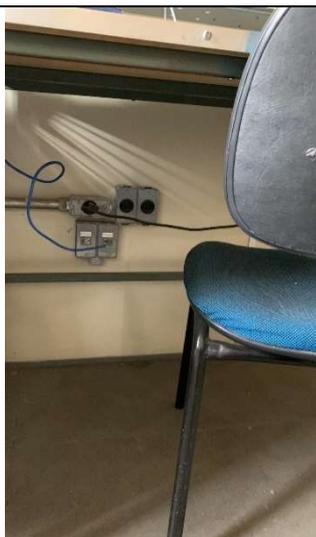
Imagem 72- tomadas localizadas na sala G104 estão a 45cm do piso e possuem altura de acordo com a norma

Atendem às recomendações da norma

Item 4.6.9 da NBR 9050:2020

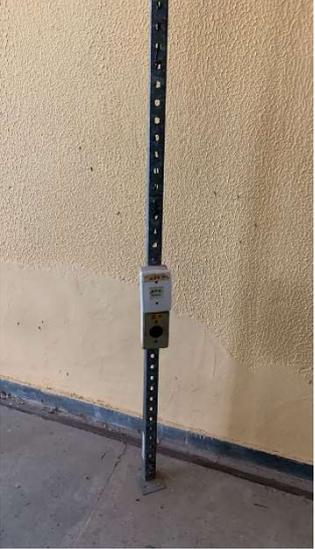
<p><i>Imagem 73- tomadas localizadas na sala G101 estão a 60cm do piso e possuem altura de acordo com a norma</i></p>	<p>Atendem às recomendações da norma</p>	<p>Item 4.6.9 da NBR 9050:2020</p>

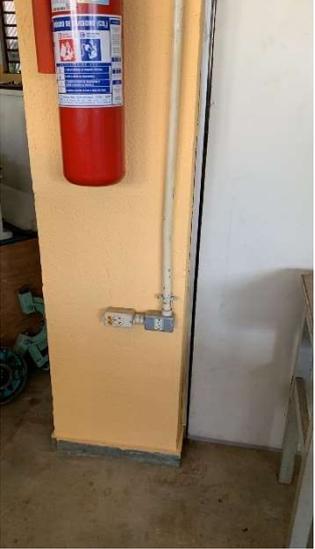
<p><i>Imagem 75 - tomadas localizadas na sala G101 estão a 55cm do piso e possuem altura de acordo com a norma</i></p>	<p>Atendem às recomendações da norma</p>	<p>Item 4.6.9 da NBR 9050:2020</p>

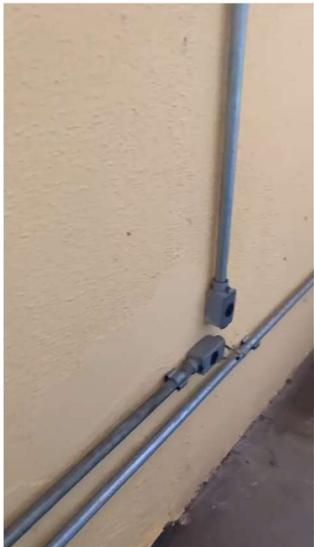
<p><i>Imagem 77- tomadas localizadas na sala G101 estão a 45cm do piso e possuem altura de acordo com a norma</i></p>	<p>Atendem às recomendações da norma</p>	<p>Item 4.6.9 da NBR 9050:2020</p>

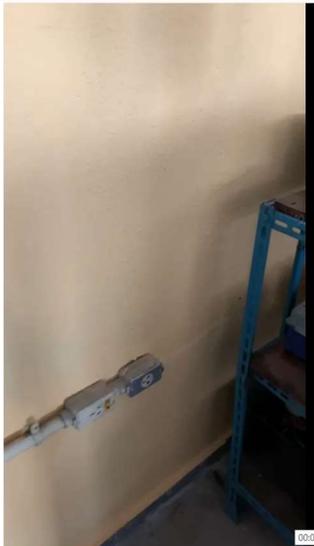
<p><i>Imagem 78-tomadas localizadas na sala G101 estão a 60cm do piso e possuem altura de acordo com a norma</i></p>	<p>Atendem às recomendações da norma</p>	<p>Item 4.6.9 da NBR 9050:2020</p>

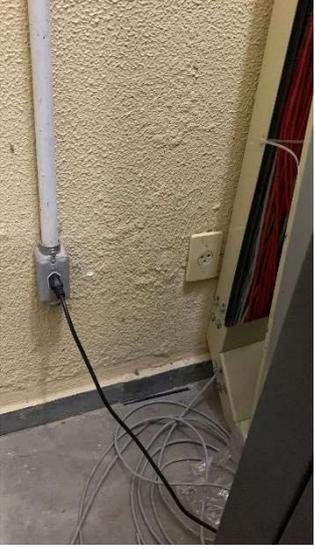
<p><i>Imagem 80 - tomada localizada na sala de telemática está a 40cm do piso e possui altura de acordo com a norma</i></p>	<p>Atendem às recomendações da norma</p>	<p>Item 4.6.9 da NBR 9050:2020</p>

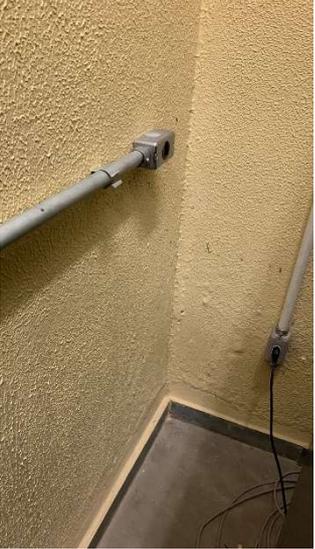
<p><i>Imagem 81 - tomada localizada na sala de telemática está a 95cm do piso e possui altura de acordo com a norma</i></p>	<p>Atendem às recomendações da norma</p>	<p>Item 4.6.9 da NBR 9050:2020</p>

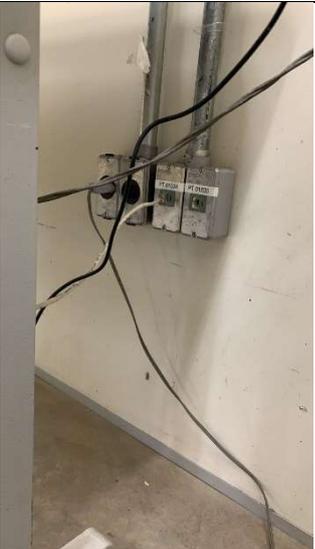
<p><i>Imagem 83 - tomadas localizadas na sala G105 estão a 60cm do piso e possuem altura de acordo com a norma</i></p>	<p>Atendem às recomendações da norma</p>	<p>Item 4.6.9 da NBR 9050:2020</p>

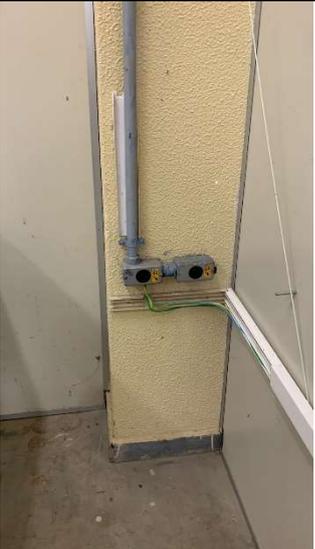
<p><i>Imagem 84 - tomadas localizadas na sala G105 estão a 60cm do piso e possuem altura de acordo com a norma</i></p>	<p>Atendem às recomendações da norma</p>	<p>Item 4.6.9 da NBR 9050:2020</p>

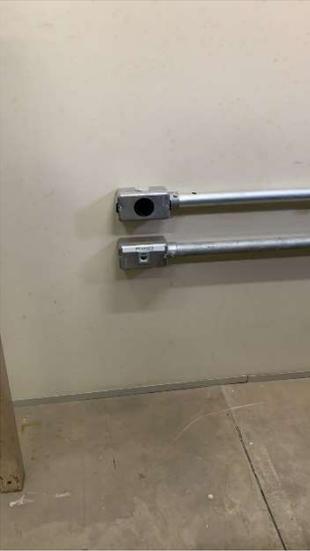
<p>Atendem às recomendações da norma</p>	<p>Item 4.6.9 da NBR 9050:2020</p>
<p><i>Imagem 85 - tomadas localizadas na sala G105 estão a 60cm do piso e possuem altura de acordo com a norma</i></p>

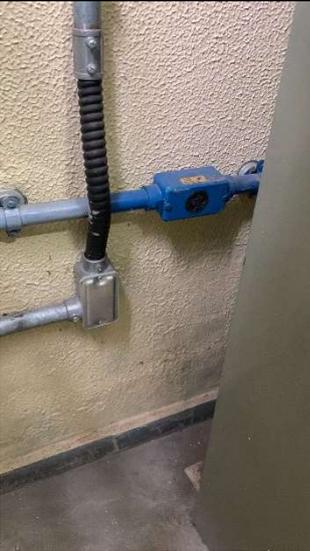
<p>Atendem às recomendações da norma</p>	<p>Item 4.6.9 da NBR 9050:2020</p>
	<p><i>Imagem 86 - tomadas localizadas na sala G105 estão a 55cm do piso e possuem altura de acordo com a norma</i></p>

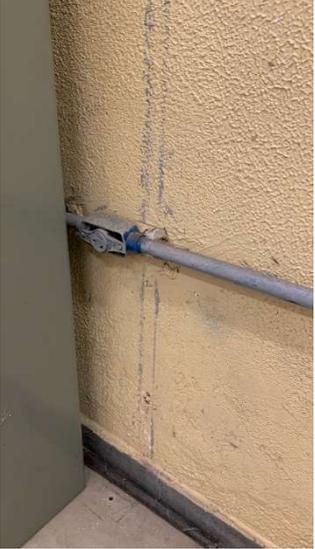
<p><i>Imagem 87 - tomadas localizadas na sala G105 estão a 60cm do piso e possuem altura de acordo com a norma</i></p>	<p>Atendem às recomendações da norma</p>	<p>Item 4.6.9 da NBR 9050:2020</p>

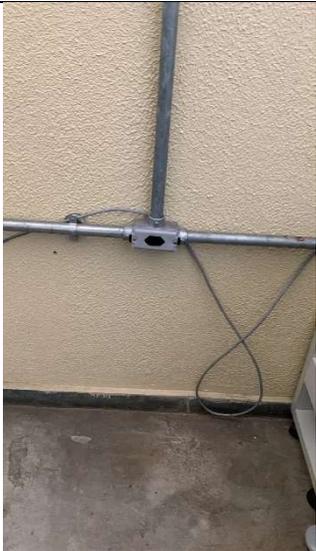
<p><i>Imagem 95 - tomadas localizados na copa estão a 55 cm do piso e possuem altura de acordo norma</i></p>	<p>Atendem às recomendações da norma</p>	<p>Item 4.6.9 da NBR 9050:2020</p>

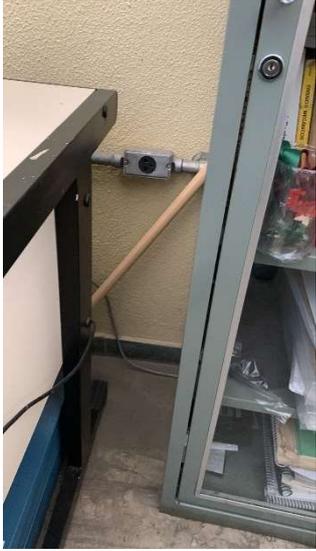
<p><i>Imagem 96 - tomadas localizados na copa estão a 55 cm do piso e possuem altura de acordo norma</i></p>	<p>Atendem às recomendações da norma</p>	<p>Item 4.6.9 da NBR 9050:2020</p>

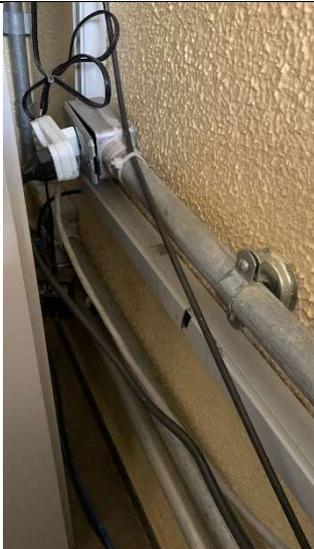
<p><i>Imagem 97 - tomadas localizados na copa estão a 55 cm do piso e possuem altura de acordo norma</i></p>	<p>Atendem às recomendações da norma</p>	<p>Item 4.6.9 da NBR 9050:2020</p>

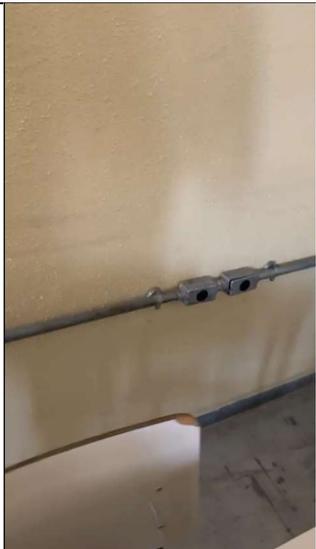
<p><i>Imagem 100 - tomadas localizados na sala G206 estão a 55 cm do piso e possuem altura de acordo norma</i></p>	<p>Atendem às recomendações da norma</p>	<p>Item 4.6.9 da NBR 9050:2020</p>

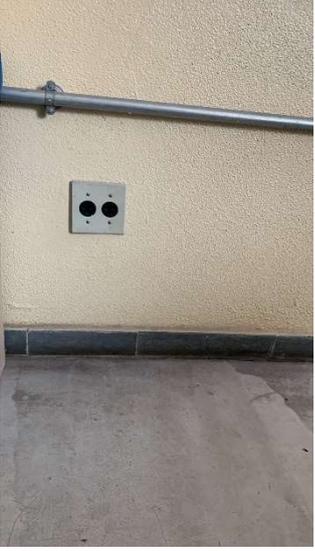
<p>Atendem às recomendações da norma</p>	<p>Item 4.6.9 da NBR 9050:2020</p>

Imagem 102 - tomadas localizados na sala G205 estão a 45 cm do piso e possuem altura de acordo norma

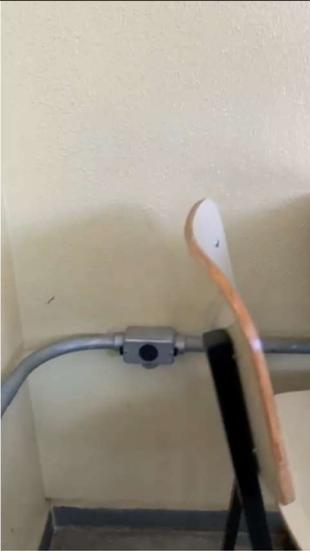
<p><i>Imagem 103- tomadas localizados na sala G205 estão a 65 cm do piso e possuem altura de acordo norma</i></p>		<p>Atendem às recomendações da norma</p>	<p>Item 4.6.9 da NBR 9050:2020</p>

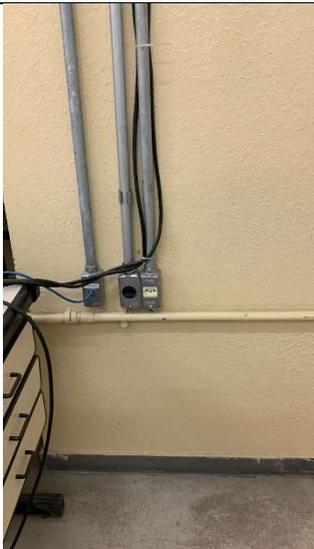
<p><i>Imagem 106 - tomadas localizados na sala G201 estão a 55cm do piso e possuem altura de acordo norma</i></p>	<p>Atendem às recomendações da norma</p>	<p>Item 4.6.9 da NBR 9050:2020</p>

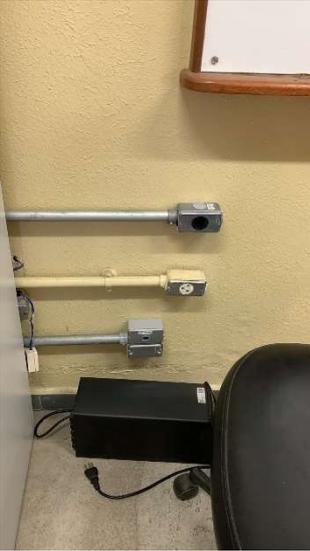
<p>Atendem às recomendações da norma</p>	<p>Item 4.6.9 da NBR 9050:2020</p>
<p><i>Imagem 109 - tomadas localizados na sala G202 estão a 55 cm e 45cm m do piso e possuem altura de acordo norma</i></p>

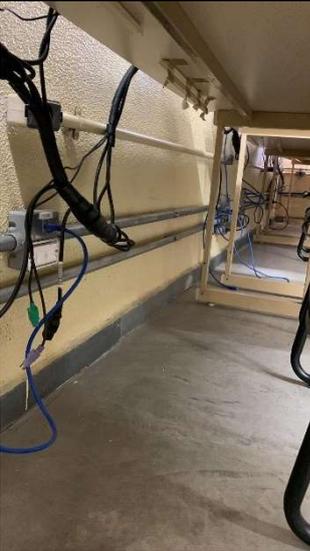
<p>Atendem às recomendações da norma</p>	<p>Item 4.6.9 da NBR 9050:2020</p>
	<p><i>Imagem 110 - tomadas localizados na sala G202 estão a 55 cm e 45cm m do piso e possuem altura de acordo norma</i></p>

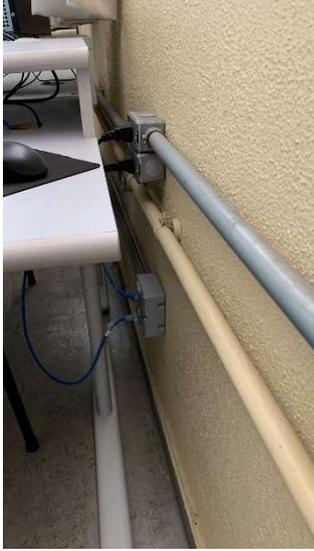
<p><i>Imagem 112 - tomadas localizados na sala G203 estão a 55 cm e 45cm m do piso e possuem altura de acordo norma</i></p>	<p>Atendem às recomendações da norma</p>	<p>Item 4.6.9 da NBR 9050:2020</p>

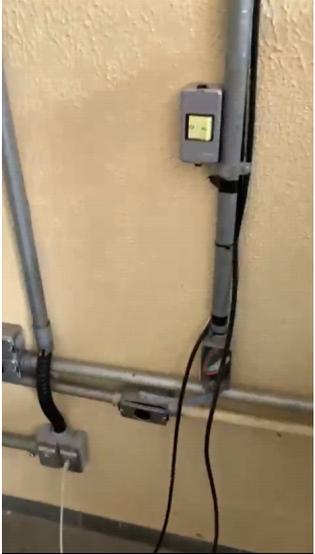
<p><i>Imagem 113 - interruptor localizado na sala G203 está a 105 cm do piso e possui altura superior a máxima recomendada pela norma</i></p>	<p>Adequar Interruptor às recomendações da norma</p>	<p>Item 4.6.9 da NBR 9050:2020</p>

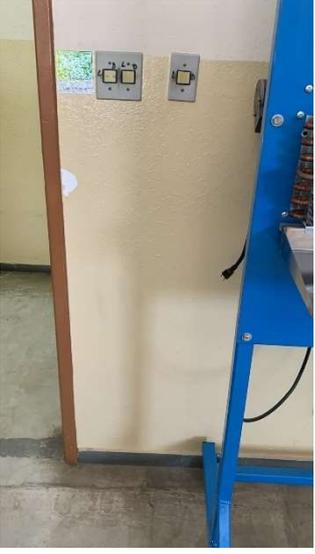
<p><i>Imagem 114 - interruptores localizados na sala G204 estão a 130 cm do piso e possuem altura superior a máxima recomendada pela norma</i></p>	<p>Adequar Interruptores às recomendações da norma</p>	<p>Item 4.6.9 da NBR 9050:2020</p>

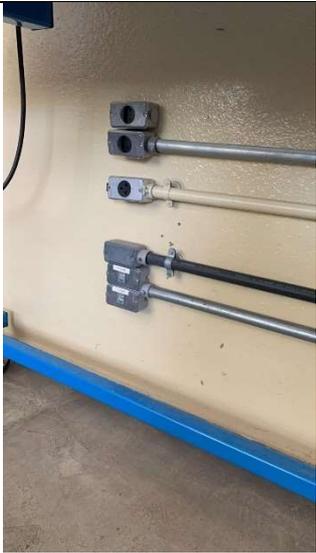
<p><i>Imagem 115 - tomadas localizados na sala G204 estão a 55 cm, 65cm e 70cm do piso e possuem altura de acordo norma</i></p>	<p>Atendem às recomendações da norma</p>	<p>Item 4.6.9 da NBR 9050:2020</p>

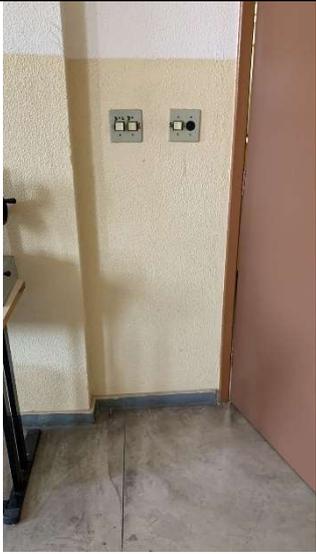
<p><i>Imagem 116 - interruptor localizados na sala G207 estão a 125 cm do piso e possuem altura superior a máxima recomendada pela norma</i></p>	<p>Adequar Interruptores às recomendações da norma</p>	<p>Item 4.6.9 da NBR 9050:2020</p>

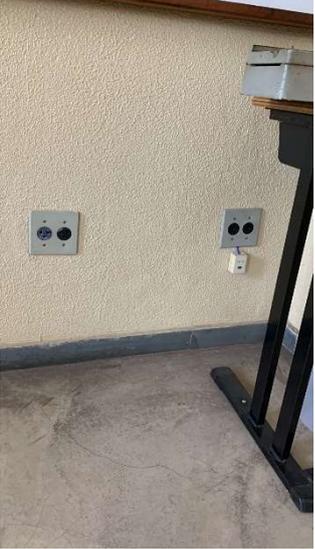
<p><i>Imagem 117 - tomadas localizados na circulação da sala G207 estão a 35 cm do piso e possuem altura inferior a mínima recomendada pela norma</i></p>	<p>Adequar tomadas às recomendações da norma</p>	<p>Item 4.6.9 da NBR 9050:2020</p>

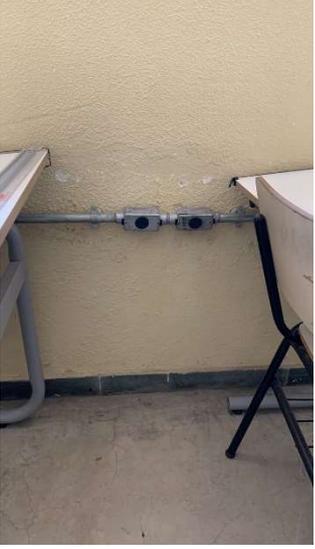
<p><i>Imagem 118 - tomadas localizados na sala G207 estão a 55 cm do piso e possuem altura de acordo norma</i></p>	<p>Atendem às recomendações da norma</p>	<p>Item 4.6.9 da NBR 9050:2020</p>

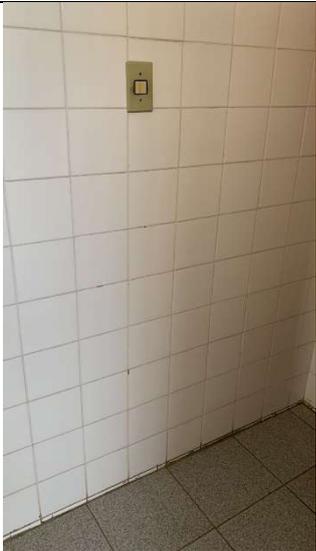
<p><i>Imagem 119 - interruptores localizados nos banheiros do 1º pavimento estão a 125 cm do piso e possuem altura superior a máxima recomendada pela norma</i></p>	<p>Adequar Interruptores às recomendações da norma</p>	<p>Item 4.6.9 da NBR 9050:2020</p>

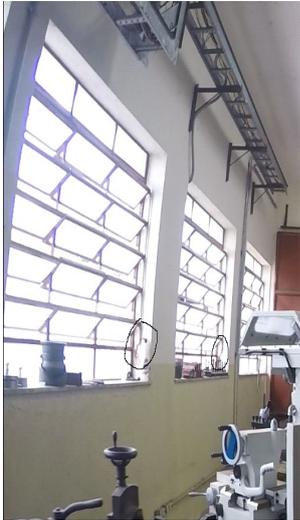
<p>Figura 1 - Comandos de todas as janelas no bloco G estão a 180cm de altura do piso, não atendendo as recomendações da norma</p>	<p>adequar comando às prescrições da norma</p>	<p>Item 4.6.9 da NBR 9050:2020</p>

Comandos e Controles – Analisando a edificação, a grande maioria dos comandos existentes não atendem o item 4.6.9 da ABNT NBR 9050 de acessibilidade, para poder se adequar a norma os ambientes devem receber novas tomadas com altura recomendada e em alguns casos se possível devem ser adaptadas as existentes a altura correta.

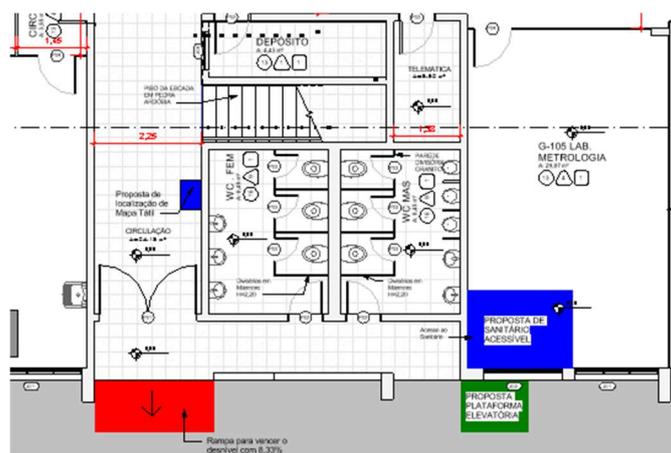
Figura 2 – Proposta de intervenção pavimento térreo.

Circulação - O acesso principal possui desnível que deverá ser reparado, o segundo pavimento não possui acesso a P.C.R que deverá ser previsto outra forma de acesso, como plataformas elevatórias, utilizando se necessário alguma sala de aula para adaptá-la. Alguns corredores a inclusão de mapa tátil acessível é o mais adequado, por possuir pouco espaço de circulação.

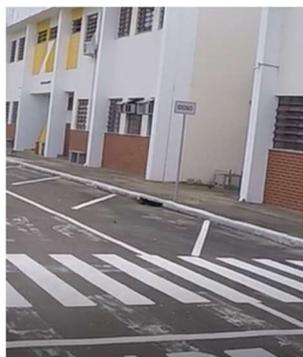
Figura 4 – VAGA DESTINADA A IDOSOS EXISTENTE.

No caso do Bloco G, a vaga para idosos existente próximo a edificação já atende a necessidade, mas deverá ser sinalizada corretamente para poder se adequar a norma, mas deve ser previsto também uma vaga destinada a P.C.R.
