RELATÓRIO DE ACESSIBILIDADE

BLOCO - H

**INSTITUTO FEDERAL DE EDUCAÇÃO, CIÊNCIA E TECNOLOGIA DO
SUDESTE DE MINAS GERAIS**

Juiz de Fora - MG

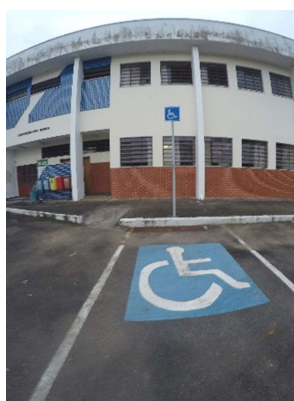
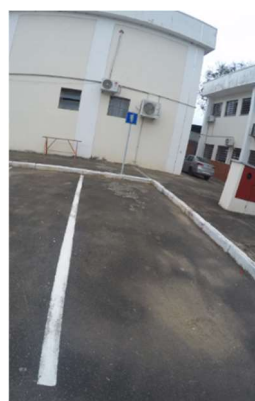
Vagas prioritárias - A norma exige que pelo menos 5% do total das vagas existentes seja destinado a Idosos e 2% a P.C.R. O campus todo possui um total de 162 vagas, sendo assim 8 vagas seria destinada a idosos e 4 vagas a P.C.R. Mas pôr as vagas existentes estarem espalhadas por todo o campus e não serem todas próximas ao acesso das edificações, há a necessidade de próximo ao acesso de cada edificação ser previsto pelo menos uma vaga destinada a P.M.R e uma vaga destinada a idosos. No caso do Bloco H, a vaga P.C.R e a vaga destinada a Idosos existente já atende a necessidade, mas deve ser sinalizada de maneira adequada e ligada a uma rota acessível.
