TIPO DE DOCUMENTO: RELATÓRIO DE ACESSIBILIDADE	NÚMERO DO DOCUMENTO: ARQ-RA-IFSUD-JF-R00-004	REV. 0
	TÍTULO DO DOCUMENTO: RELATÓRIO DE ACESSIBILIDADE – IF SUDESTE JUIZ DE FORA MG		FOLHA: 1 / 27

RELATÓRIO DE ACESSIBILIDADE
BLOCO - J

**INSTITUTO FEDERAL DE EDUCAÇÃO, CIÊNCIA E TECNOLOGIA DO
SUDESTE DE MINAS GERAIS**

Juiz de Fora - MG

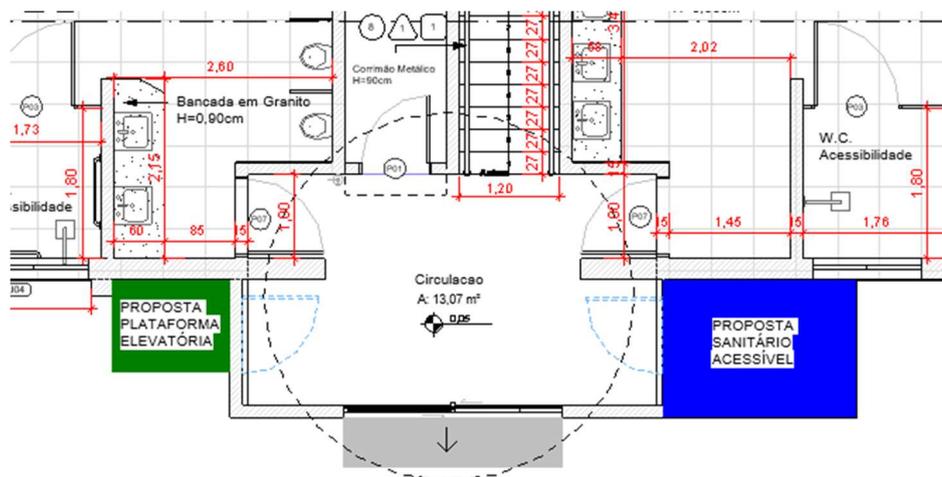
Circulação – O segundo pavimento da edificação não é acessível a P.C.R, e para poder se adequar a norma referida o acesso principal da edificação deve ser modificado e sendo necessário a instalação de plataforma elevatória para possibilitar o acesso de P.M.R e de P.C.R a edificação, conforme sugestões abaixo. No segundo pavimento deve ser previstos bolsões para manobra de P.C.R, alterando assim o layout de alguns ambientes.

Figura 1 - Proposta de intervenção pavimento térreo.

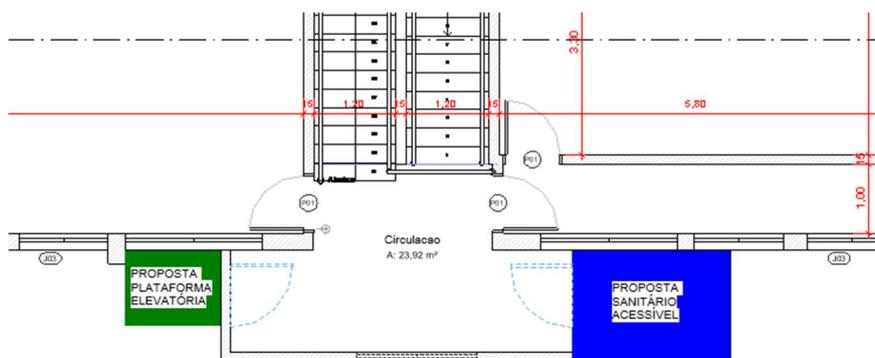
Figura 2 – Proposta de intervenção segundo pavimento.

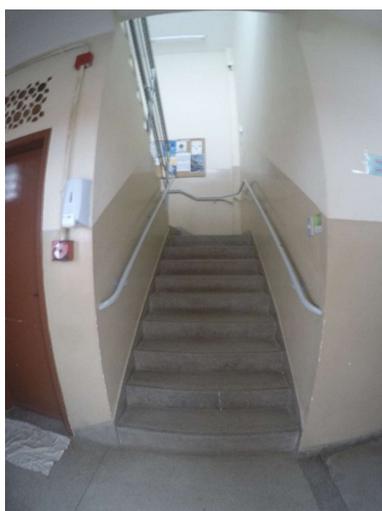
Escadas – A escada existente não possui dimensões constantes, os pisos estão entre 0,26 e 0,28m e espelhos de 0,15m a 0,18m e não estão dentro das exigências da NBR 9050:2020 item 6.8.2, para se adequar a norma seria preciso construir uma nova escada com as dimensões corretas, com 20 Degraus com pisos de 30cm e espelhos de 16,75cm.

Imagem 51 – Escada Bloco J
