## **LAUDO TÉCNICO DE ACESSIBILIDADE**

**INSTITUTO FEDERAL DE EDUCAÇÃO, CIÊNCIA E TECNOLOGIA DO  
SUDESTE DE MINAS GERAIS**

Muriaé – MG

Novembro, 2021

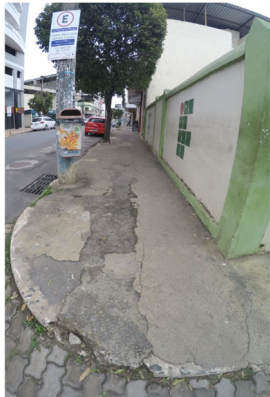
| INDICAÇÃO DA INADEQUAÇÃO | SUGESTÃO DE INTERVENÇÃO | REFERÊNCIA NORMATIVA |
|---|---|---|
| <p><i>Imagem 1 – Acesso externo ao campus tem calçada com o piso de superfície instável podendo causar trepidação. Rebaixamento de via não possui dimensões e inclinação correta o rebaixamento diminui faixa livre de circulação de calçada no acesso ao campus. Calçadas devem ter vão livre para passeio de 1,20m.</i></p> | <p>Modificar piso.<br/>Modificar rebaixamento de via com inclinação e dimensionamento ideal e sinalizar de forma apropriada.<br/>Dimensionar calçadas de forma correta mantendo a faixa livre de passeio.</p> | <p>Item 6.3.2 da NBR 9050:2020</p> <p>Item 6.12 da NBR 9050:2020</p> <p>Item 6.12.7.3 da NBR 9050:2020</p> |

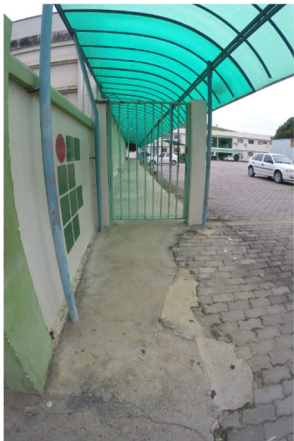
| INDICAÇÃO DA INADEQUAÇÃO | SUGESTÃO DE INTERVENÇÃO | REFERÊNCIA NORMATIVA |
|---|---|---|
| <p><i>Imagem 2 - Acesso externo ao campus tem calçada com o piso de superfície instável podendo causar trepidação. Não possui piso tátil para rota acessível. Não possui placa de sinalização para acesso de pedestres.</i></p> | <p>Modificar piso.<br/>Instalar piso tátil direcional e de alerta.</p> | <p>Item 6.1 da NBR 9050:2020</p> <p>Item 6.2 da NBR 9050:2020</p> <p>Item 6.3.2 da NBR 9050:2020</p> <p>Item 7.3 da NBR 16537:2016</p> |

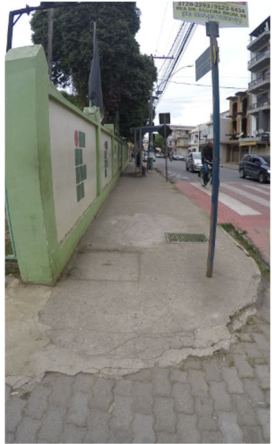
| <p>Imagem 3 – Acesso não está ligado a uma rota acessível. Inclinação e dimensionamento e sinalização do rebaixamento de via não estão corretos.</p> | <p>Instalar piso tátil direcional e de alerta, guiando o pedestre do ponto de ônibus até o campus.<br/>Modificar rebaixamento de via com inclinação e dimensionamento ideal e sinalizar de forma apropriada.<br/>Dimensionar calçadas de forma correta mantendo a faixa livre de passeio.</p> | <p>Item 6.1 da NBR 9050:2020<br/>Item 6.2 da NBR 9050:2020<br/>Item 6.12 da NBR 9050:2020<br/>Item 6.12.7.3 da NBR 9050:2020<br/>Item 7.3 da NBR 16537:2016</p> |

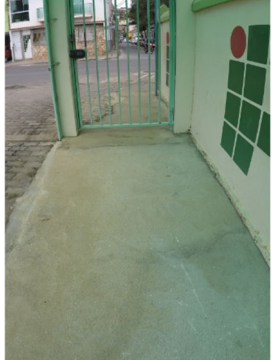
| <p>Imagem 4 - Acesso para pedestres não possui piso tátil e faixa LRV contrastante.</p> | <p>Instalar piso tátil direcional e de alerta. O piso deve ser escolhido com cores contrastantes LRV de acordo com a NBR.</p> | <p>Item 6.1 da NBR 9050:2020<br/>Item 6.2 da NBR 9050:2020<br/>Item 7.3 da NBR 16537:2016<br/>Ver anexo B da NBR 9050:2020</p> |

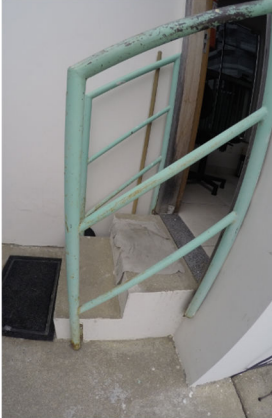
| <p>Imagem 5 – Acesso a guarita é feita somente por escadas. Guarda corpo fora dos padrões da norma, as portas possuem vão de 60cm, o sanitário existente não é acessível.</p> | <p>Para poder se adequar a norma a edificação deveria passar por modificações em seu dimensionamento.<br/>A sugestão para o acesso a guarita seria construir uma rampa para poder torná-la acessível, mas por se tratar de um ambiente de uso restrito a funcionários e a possibilidade de adequação não ser viável, não achamos necessária a adequação.</p> | <p>Item 6.3.4 da NBR 9050:2020<br/>Item 6.6 da NBR 9050:2020<br/>Item 6.9 da NBR 9050:2020<br/>Seguir especificações NBR 14718:2001</p> |

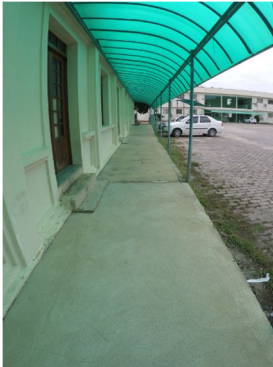
| <p><i>Imagem 6 – Circulação interna não possui piso tátil.</i></p> | <p>Instalar piso tátil direcional e de alerta. O piso deve ser escolhido com cores contrastantes LRV de acordo com a NBR.</p> | <p>Item 6.1 da NBR 9050:2020</p> <p>Item 6.2 da NBR 9050:2020</p> <p>Item 7.3 da NBR 16537:2016</p> <p>Ver anexo B da NBR 9050:2020</p> |

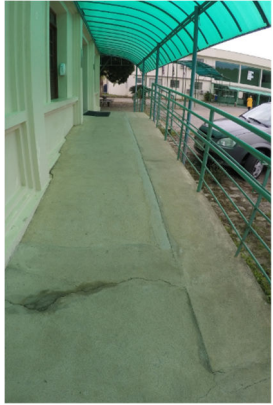
| <p><i>Imagem 7 – Rampa não possui sinalização tátil de alerta, não possui guia de balizamento.</i></p> | <p>Instalar piso tátil de alerta e guia de balizamento na lateral onde não possui parede de apoio.</p> | <p>Item 7.3 da NBR 16537:2016</p> <p>Item 6.1 da NBR 9050:2020</p> <p>Item 6.2 da NBR 9050:2020</p> |

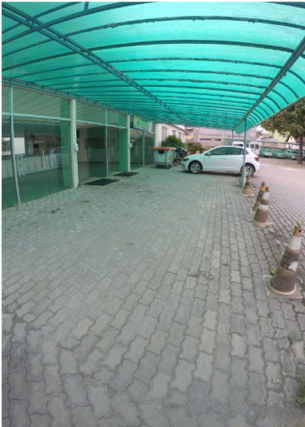
| <p><i>Imagem 10 - Acesso a edificação não possui rota acessível.</i></p> | <p>Instalar piso tátil direcional e de alerta. Alterar tipo de piso, a sugestão que seja piso antiderrapante de preferência contínuo como piso cimentado.</p> | <p>Item 6.1 da NBR 9050:2020</p> <p>Item 6.2 da NBR 9050:2020</p> <p>Item 7.3 da NBR 16537:2016</p> |

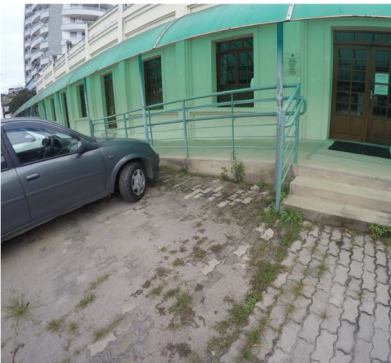
| <p><i>Imagem 11 – Não há vagas prioritárias próximo ao acesso a biblioteca.</i></p> | <p>As vagas devem ficar próximas as entradas e rampas, Identificar vaga e sinalizar o espaço corretamente até a rota acessível de forma segura.</p> | <p>Item 6.1 da NBR 9050:2020</p> <p>Item 6.2 da NBR 9050:2020</p> <p>Item 7.3 da NBR 16537:2016</p> |

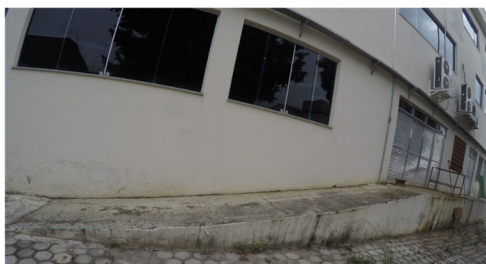
*Imagem 14 – Rampa de acesso a sala de aula para deslocamento de materiais deve possuir guarda corpo.*

Instalar guarda corpo a rampa.

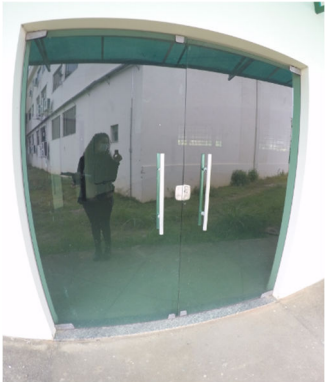
| <p><i>Imagem 16 – Portas de acesso ao refeitório não possui sinalização.</i></p> | <p>Instalar sinalização visual nas portas envidraçadas.</p> | <p>Item 6.11.2.13 da NBR 9050:2020</p> |

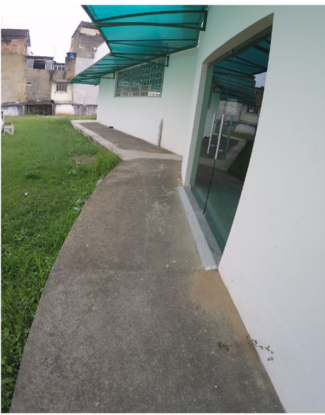
| <p><i>Imagem 17 - Circulação externa de acesso ao refeitório e ao ginásio não possuem proteção lateral contra queda e não possuem piso tátil sinalizando rota acessível.</i></p> | <p>Instalar piso tátil direcional e de alerta.<br/>Instalar proteção lateral contra queda.</p> | <p>Item 4.3.7 da NBR 9050:2020<br/>Item 6.1 da NBR 9050:2020<br/>Item 6.2 da NBR 9050:2020<br/>Item 7.3 da NBR 16537:2016</p> |

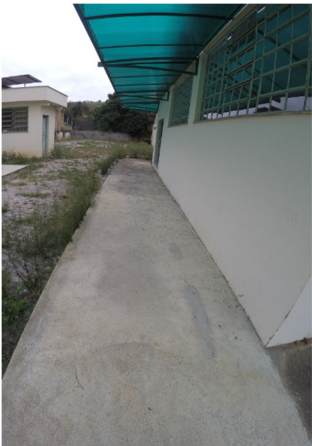
| <p><i>Imagem 18 - Circulação externa de acesso ao refeitório e ao ginásio não possuem proteção lateral contra queda e não possuem piso tátil sinalizando rota acessível.</i></p> | <p>Instalar piso tátil direcional e de alerta.<br/>Instalar proteção lateral contra queda.</p> | <p>Item 4.3.7 da NBR 9050:2020<br/>Item 6.1 da NBR 9050:2020<br/>Item 6.2 da NBR 9050:2020<br/>Item 7.3 da NBR 16537:2016</p> |

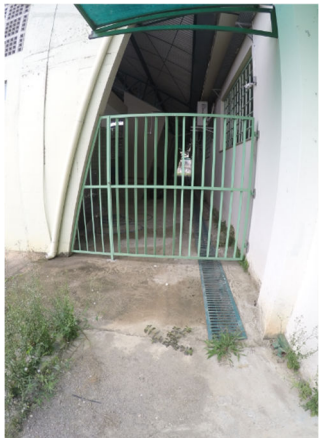
| <p><i>Imagem 19 – Acesso ao ginásio não possui rota acessível, possui piso de superfície irregular.</i></p> | <p>Instalar piso tátil direcional e de alerta.<br/>Alterar o piso de acesso</p> | <p>Item 6.1 da NBR 9050:2020<br/>Item 6.2 da NBR 9050:2020<br/>Item 7.3 da NBR 16537:2016</p> |

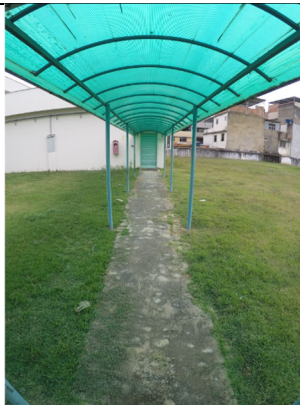
| <p><i>Imagem 21 – Acesso ao auditório não possui rota acessível, piso possui superfície irregular, largura não tem a mínima estabelecida pela norma.</i></p> | <p>Instalar piso tátil direcional e de alerta.<br/>Redimensionar corredor, alterar piso.</p> | <p>Item 6.3 da NBR 9050:2020<br/>Item 6.11 da NBR 9050:2020<br/>Item 7.3 da NBR 16537:2016</p> |

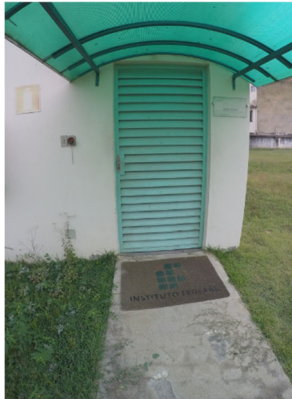
| <p><i>Imagem 22 – Acesso ao auditório não possui sinalização em relevo, tapetes dificultam a circulação em rotas acessíveis.</i></p> | <p>Instalação de placa de sinalização em relevo.<br/>Fixar e nivelar o tapete ao piso, ou embutir.</p> | <p>Item 5.4.1 da NBR 9050:2020<br/>Item 6.3.7 da NBR 9050:2020</p> |

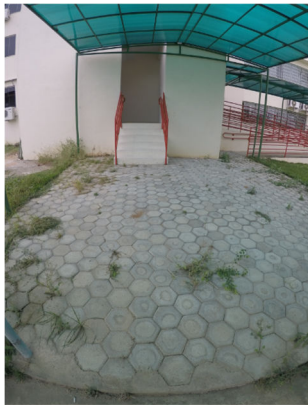
| <p><i>Imagem 23 – Acesso ao bloco novo não está guiado por uma rota acessível, piso pode dificultar circulação de P.M.R.</i></p> | <p>Instalar piso tátil direcional e de alerta.<br/>Alterar tipo de piso, a sugestão que seja piso antiderrapante de preferência contínuo como piso cimentado.</p> | <p>Item 7.3 da NBR 16537:2016<br/>Item 6.3 da NBR 9050:2020</p> |

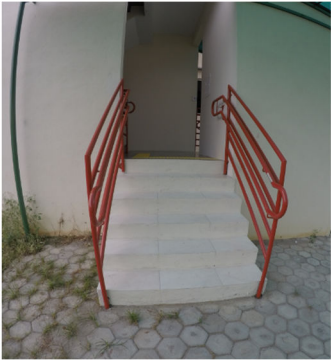
| <p><i>Imagem 24 – Degraus não possuem sinalização, escada não possui guia de balizamento.</i></p> | <p>Instalar sinalização de degraus e guia de balizamento.</p> | <p>Item 5.4.4 da NBR 9050:2020<br/><br/>Item 6.6.3 da NBR 9050:2020</p> |

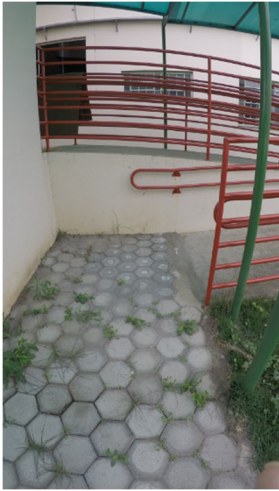
| <p><i>Imagem 25 – Acesso a rampa não possui sinalização. Piso pode dificultar circulação de pessoas com mobilidade reduzida.</i></p> | <p>Instalar piso tátil direcional e alerta.</p> | <p>Item 7.3 da NBR 16537:2016</p> |

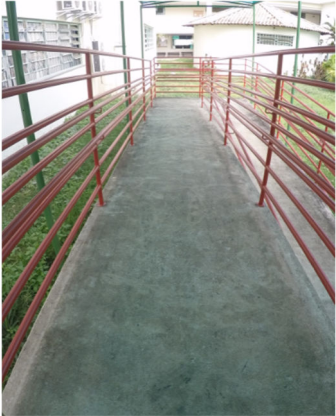
| <p><i>Imagem 26 – Rampa sem guia de balizamento.</i></p> | <p>Instalar guia de balizamento.</p> | <p>Item 6.6.3 da NBR 9050:2020</p> |

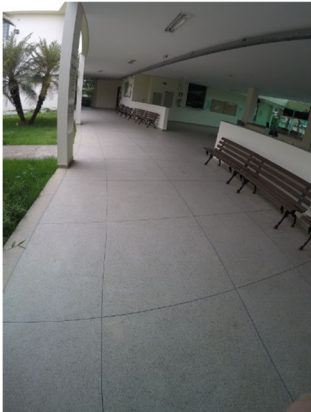
| <p><i>Imagem 29 – Circulação interna não possui rota acessível.</i></p> | <p>Instalar piso tátil direcional e alerta.</p> | <p>Item 7.3 da NBR 16537:2016</p> |

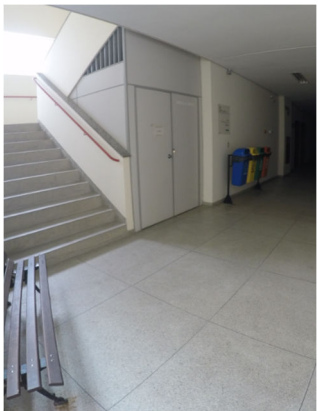
| <p><i>Imagem 32 – Circulação interna não possui rota acessível.</i></p> | <p>Instalar piso tátil direcional e alerta, sinalizar mobiliários e obstáculos existentes na rota acessível.</p> | <p>Item 4.3.3 da NBR 9050:2020<br/><br/>Item 7.3 da NBR 16537:2016</p> |

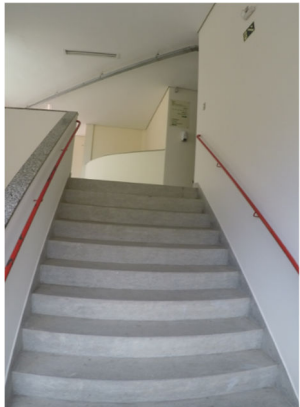
| <p><i>Imagem 35 - Circulação de acesso ao segundo pavimento não possui sinalização visual nos degraus, não possui corrimão em duas alturas, não possui sinalização de pavimento.</i></p> | <p>Instalar sinalização nos degraus, instalar corrimão em duas alturas, instalar placa de sinalização de pavimento.</p> | <p>Item 5.4.3 da NBR 9050:2020<br/>Item 5.4.4 da NBR 9050:2020<br/>Item 6.9 da NBR 9050:2020</p> |

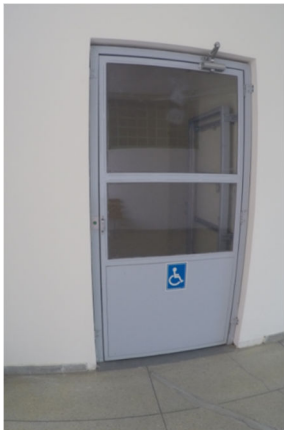
| <p><i>Imagem 37 – Acesso a plataforma não possui sinalização em relevo, sinalizar áreas de resgate para P.C.R.</i></p> | <p>Instalação de placa de sinalização em relevo, sinalizar área de resgate.</p> | <p>Item 5.4.1 da NBR 9050:2020</p> <p>Item 6.4.2 da NBR 9050:2020</p> <p>Item 5.5.2 da NBR 9050:2020</p> |

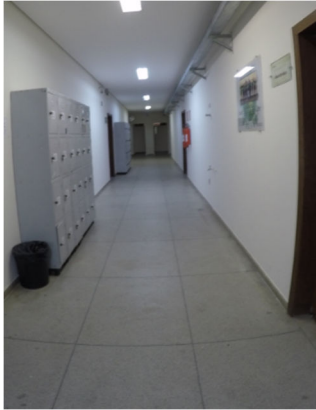
| <p><i>Imagem 39 - Corredor interno de circulação não possui rota acessível. Mobiliários na circulação podem dificultar a circulação de P.M.R.</i></p> | <p>Instalar piso tátil direcional e alerta, o piso deve conter cores contrastantes LRV conforme a NBR. Sinalizar mobiliários e objetos existentes na circulação. Adicionar faixas LRV contrastantes nas paredes da circulação interna.</p> | <p>Item 7.3 da NBR 16537:2016</p> <p>Ver anexo <b>B</b> da NBR 9050:2020</p> |

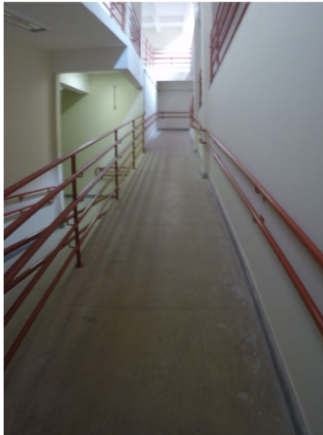
| <p><i>Imagem 40 – Rampa de acesso a pavimentos não possui guia lateral de balizamento.</i></p> | <p>Instalar guia de balizamento.</p> | <p>Item 6.6.3 da NBR 9050:2020</p> |

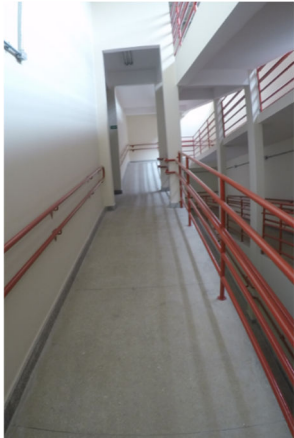
| <p><i>Imagem 42 - Rampa de acesso a pavimentos não possui guia lateral de balizamento.</i></p> | <p>Instalar guia de balizamento.</p> | <p>Item 6.6.3 da NBR 9050:2020</p> |

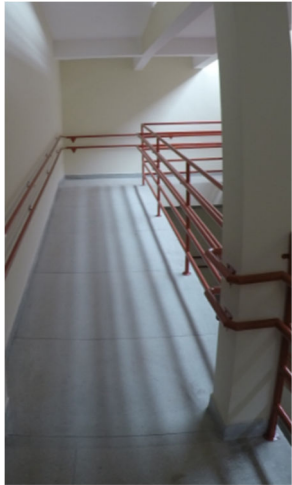
| <p><i>Imagem 43 - Rampa de acesso a pavimentos não possui guia lateral de balizamento.</i></p> | <p>Instalar guia de balizamento.</p> | <p>Item 6.6.3 da NBR 9050:2020</p> |

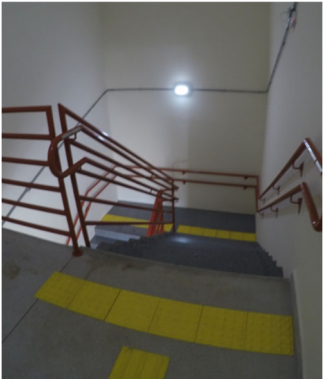
| <p><i>Imagem 45 – Escada não possui guia de balizamento. Escada não possui área de resgate destinada a P.C.R.</i></p> | <p>Instalar guia de balizamento. Sinalizar área de resgate.</p> | <p>Item 5.5.2 da NBR 9050:2020<br/>Item 6.6.3 da NBR 9050:2020</p> |

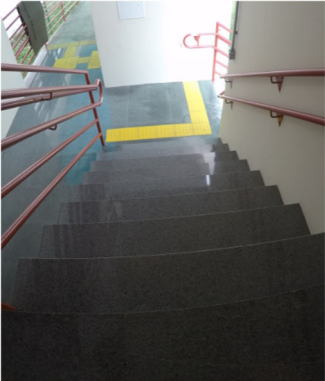
| <p><i>Imagem 47 – Escada não possui sinalização visual de degraus.</i></p> | Instalar sinalização visual nos degraus. | Item 5.4.4 da NBR 9050:2020 |

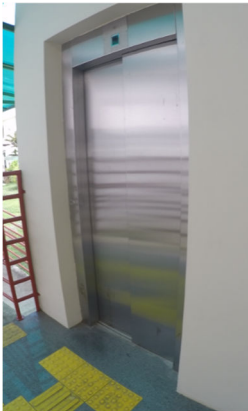
| <p><i>Imagem 48 – Acesso ao elevador sem sinalização em relevo e em braile.</i></p> | Instalar sinalização em relevo e em braile. | Item 5.4.5 da NBR 9050:2020 |

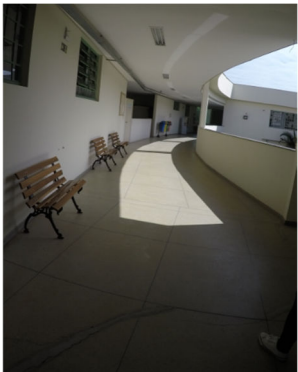
| <p><i>Imagem 49 – Corredor de circulação no segundo pavimento, não possui sinalização tátil no piso, mobiliários podem dificultar circulação de P.M.R..</i></p> | <p>Instalar piso tátil direcional e alerta, o piso deve conter cores contrastantes LRV conforme a NBR. Sinalizar mobiliários e objetos existentes na circulação. Adicionar faixas LRV contrastantes nas paredes da circulação interna.</p> | <p>Item 7.3 da NBR 16537:2016</p> <p>Ver anexo B da NBR 9050:2020</p> |

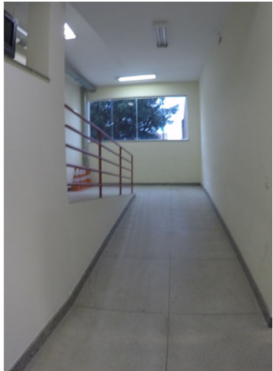
| <p><i>Imagem 50 – Rampa não possui corrimão.</i></p> | <p>Instalar corrimão em duas alturas nas duas laterais.</p> | <p>Item 6.9 da NBR 9050:2020</p> |

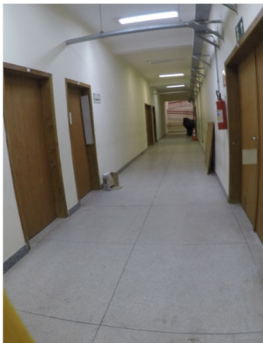
| <p><i>Imagem 51 – Circulação interna não possui rota acessível.</i></p> | <p>Instalar piso tátil direcional e alerta, o piso deve conter cores contrastantes LRV conforme a NBR. Sinalizar mobiliários e objetos existentes na circulação. Adicionar faixas LRV contrastantes nas paredes da circulação interna.</p> | <p>Item 7.3 da NBR 16537:2016</p> <p>Ver Anexo B da NBR 9050:2020</p> |

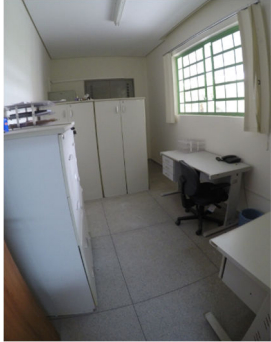
| <p><i>Imagem 53 - Setor pedagógico não possui mesa acessível identificada.</i></p> | <p>Instalar e identificar mesa acessível no ambiente.</p> | <p>Item 9.2.1 da NBR 9050:2020</p> |

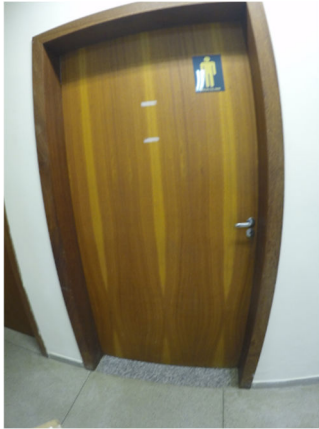
| <p><i>Imagem 61 - Acesso sanitário masculino acessível não possui símbolo internacional de acesso e sinalização em relevo.</i></p> | <p>Instalar símbolo internacional de acesso.<br/>Instalar sinalização em relevo.</p> | <p>Item 5.3.2 da NBR 9050:2020<br/>Item 5.4.1 da NBR 9050:2020</p> |

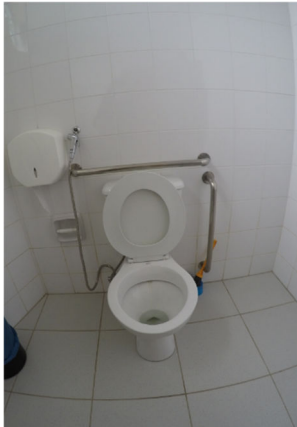
| <p><i>Imagem 62 – Barras de apoio não estão de acordo com a norma, Box não possui alarme de emergência para sanitário acessível.</i></p> | <p>Modificar barras de apoio e instalar alarme de emergência para sanitário.</p> | <p>Item 7.7.2.2.2 da NBR 9050:2020<br/>Item 5.6.4.1 da NBR 9050:2020</p> |

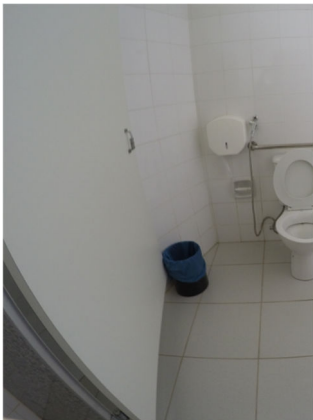
| <p><i>Imagem 63 – Porta sanitário acessível deve abrir para fora.</i></p> | <p>Modificar sentido de abertura da porta.</p> | <p>Item 6.11.2 da NBR 9050:2020</p> |

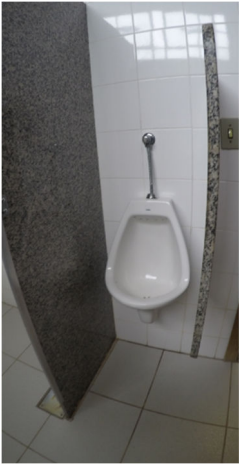
| <p><i>Imagem 65 – Mictório sanitário masculino não possui altura adequada.</i></p> | <p>Adaptar pelo menos um dos Mictórios conforme estabelecido pela norma. Adaptando altura e instalando barras de apoio.</p> | <p>Item 7.10.4 da NBR 9050:2020</p> |

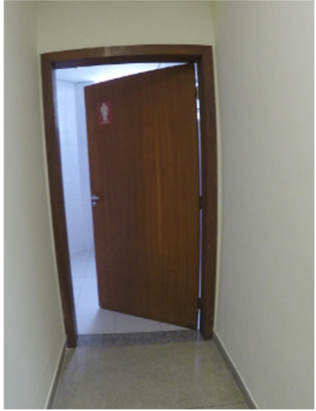
| <p><i>Imagem 66 - Acesso sanitário feminino acessível não possui símbolo internacional de acesso e sinalização em relevo.</i></p> | <p>Instalar símbolo internacional de acesso.<br/>Instalar sinalização em relevo.</p> | <p>Item 5.3.2 da NBR 9050:2020<br/>Item 5.4.1 da NBR 9050:2020</p> |

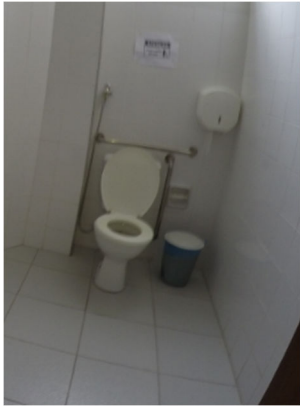
| <p><i>Imagem 67 - Barras de apoio não estão de acordo com a norma, Box não possui alarme de emergência para sanitário acessível.</i></p> | <p>Modificar barras de apoio e instalar alarme de emergência para sanitário.</p> | <p>Item 7.7.2.2.2 da NBR 9050:2020</p> <p>Item 5.6.4.1 da NBR 9050:2020</p> |

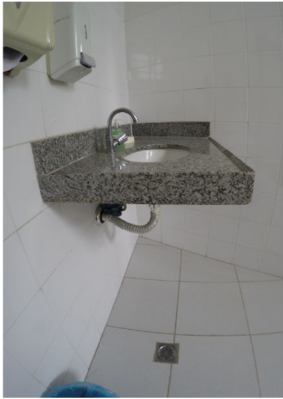
| <p><i>Imagem 68 – Bancada sanitário feminino com altura maior do que a permitida. Torneira não é do tipo alavanca</i></p> | <p>Modificar torneira e altura da bancada.</p> | <p>Item 7.8 da NBR 9050:2020</p> |

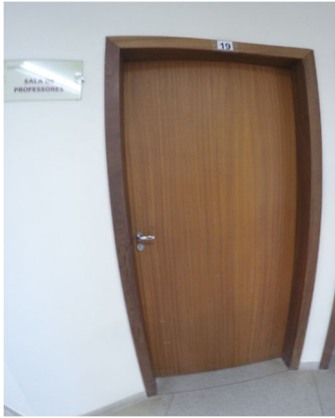
| <p><i>Imagem 73 - Acesso a sala dos professores não possui sinalização em relevo.</i></p> | <p>Instalar sinalização em relevo.</p> | <p>Item 5.4.1 da NBR 9050:2020</p> |

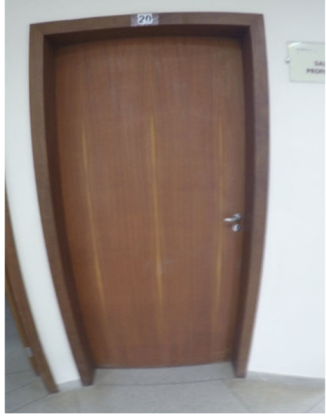
| <p><i>Imagem 74 - Acesso a sala dos professores não possui sinalização em relevo.</i></p> | <p>Instalar sinalização em relevo.</p> | <p>Item 5.4.1 da NBR 9050:2020</p> |

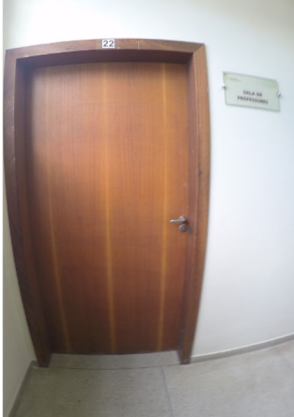
| <p><i>Imagem 75 - Acesso a sala dos professores não possui sinalização em relevo.</i></p> | <p>Instalar sinalização em relevo.</p> | <p>Item 5.4.1 da NBR 9050:2020</p> |

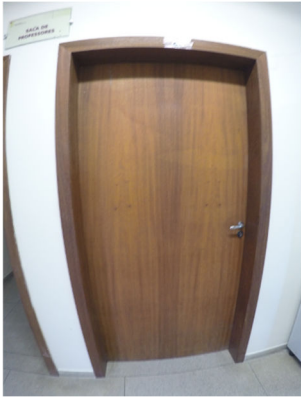
| <p><i>Imagem 76 - Acesso a sala dos professores não possui sinalização em relevo.</i></p> | <p>Instalar sinalização em relevo.</p> | <p>Item 5.4.1 da NBR 9050:2020</p> |

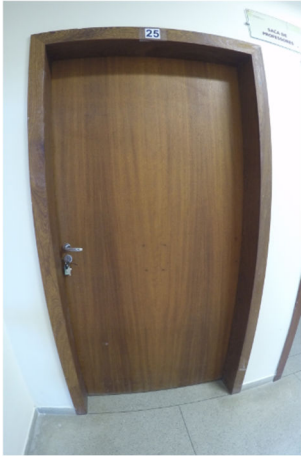
| <p><i>Imagem 77 - Acesso a sala dos professores não possui sinalização em relevo.</i></p> | <p>Instalar sinalização em relevo.</p> | <p>Item 5.4.1 da NBR 9050:2020</p> |

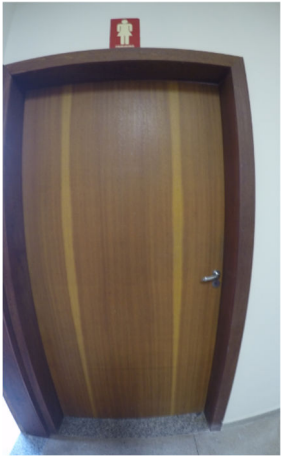
| <p><i>Imagem 78 - Acesso sanitário feminino acessível não possui símbolo internacional de acesso e sinalização em relevo.</i></p> | <p>Instalar símbolo internacional de acesso.<br/>Instalar sinalização em relevo.</p> | <p>Item 5.3.2 da NBR 9050:2020<br/>Item 5.4.1 da NBR 9050:2020</p> |

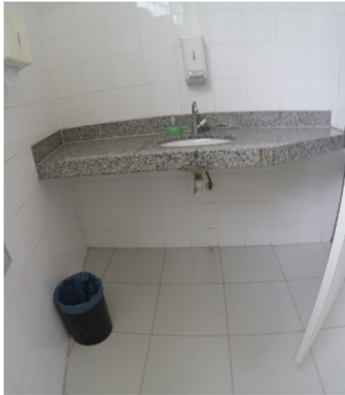
| <p><i>Imagem 79 - Bancada sanitário feminino com altura maior do que a permitida. Torneira não é do tipo alavanca</i></p> | <p>Modificar torneira e altura da bancada.</p> | <p>Item 7.8 da NBR 9050:2020</p> |

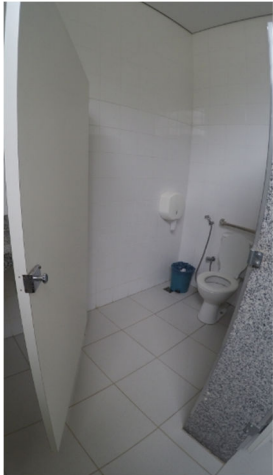
| <p><i>Imagem 80 – Porta não tem puxador horizontal.</i></p> | <p>Instalar puxador</p> | <p>Item 6.11.2 da NBR 9050:2020</p> |

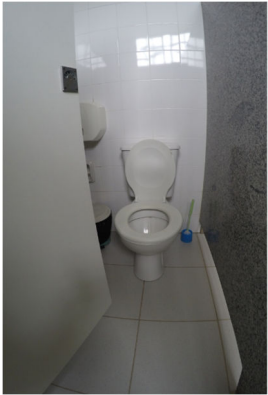
| <p><i>Imagem 82 - Porta do boxe em sanitário feminino abre para dentro sem ter um raio mínimo de circulação dentro dos boxes.</i></p> | <p>Mudar sentido de abertura das portas para fora do boxe.</p> | <p>Item 7.10.1 da NBR 9050:2020</p> |

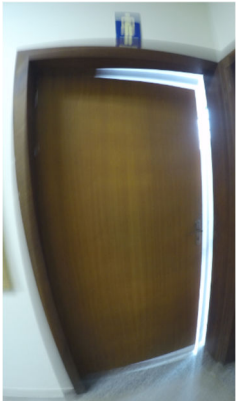
| <p><i>Imagem 83 - Acesso sanitário masculino acessível não possui símbolo internacional de acesso e sinalização em relevo.</i></p> | <p>Instalar símbolo internacional de acesso.<br/>Instalar sinalização em relevo.</p> | <p>Item 5.3.2 da NBR 9050:2020<br/>Item 5.4.1 da NBR 9050:2020</p> |

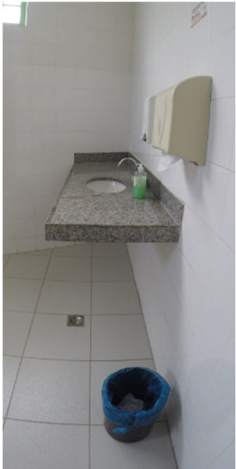
| <p><i>Imagem 84- Bancada sanitário masculino com altura maior do que a permitida. Torneira não é do tipo alavanca</i></p> | <p>Modificar torneira e altura da bancada.</p> | <p>Item 7.8 da NBR 9050:2020</p> |

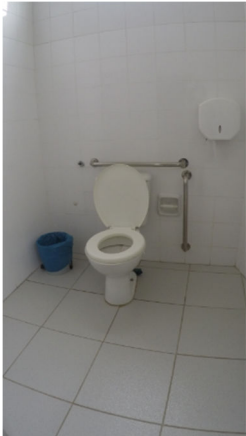
| <p><i>Imagem 86 - Barras de apoio não estão de acordo com a norma, Box não possui alarme de emergência para sanitário acessível.</i></p> | <p>Modificar barras de apoio e instalar alarme de emergência para sanitário.</p> | <p>Item 7.7.2.2.2 da NBR 9050:2020<br/><br/>Item 5.6.4.1 da NBR 9050:2020</p> |

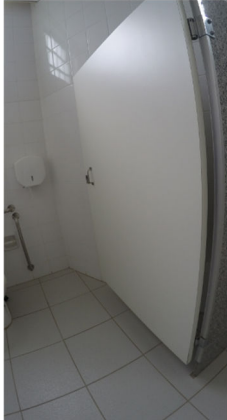
| <p><i>Imagem 87- Porta sem puxador horizontal. Porta sanitário acessível deve abrir para fora.</i></p> | <p>Modificar sentido de abertura da porta. Instalar puxador horizontal.</p> | <p>Item 6.11.2 da NBR 9050:2020</p> |

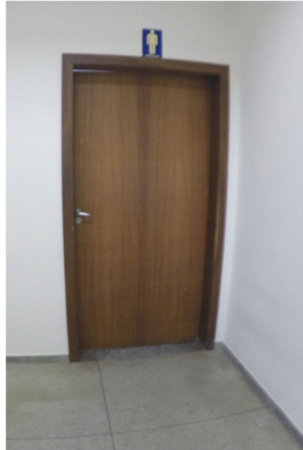
| <p><i>Imagem 92 - Acesso sanitário masculino acessível não possui símbolo internacional de acesso e sinalização em relevo.</i></p> | <p>Instalar símbolo internacional de acesso.<br/>Instalar sinalização em relevo.</p> | <p>Item 5.3.2 da NBR 9050:2020</p> <p>Item 5.4.1 da NBR 9050:2020</p> |

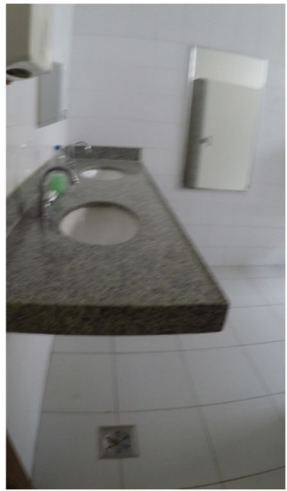
| <p><i>Imagem 93 - Bancada sanitário masculino com altura maior do que a permitida. Torneira não é do tipo alavanca</i></p> | <p>Modificar torneira e altura da bancada.</p> | <p>Item 7.8 da NBR 9050:2020</p> |

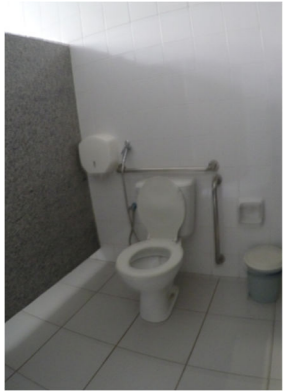
| <p><i>Imagem 94 - Barras de apoio não estão de acordo com a norma, Box não possui alarme de emergência para sanitário acessível.</i></p> | <p>Modificar barras de apoio e instalar alarme de emergência para sanitário.</p> | <p>Item 7.7.2.2.2 da NBR 9050:2020</p> <p>Item 5.6.4.1 da NBR 9050:2020</p> |

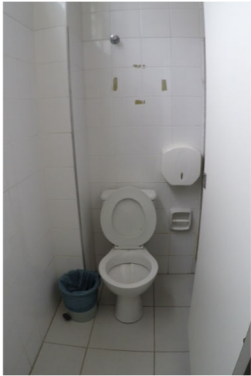
| <p><i>Imagem 95 - Porta do box em sanitário masculino abre para dentro sem ter um raio mínimo de circulação dentro dos boxes.</i></p> | <p>Mudar sentido de abertura das portas para fora do box.</p> | <p>Item 7.10.1 da NBR 9050:2020</p> |

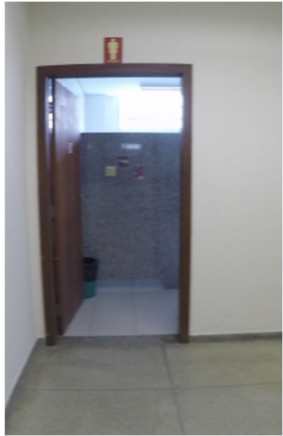
| <p><i>Imagem 96 - Acesso sanitário feminino acessível não possui símbolo internacional de acesso e sinalização em relevo.</i></p> | <p>Instalar símbolo internacional de acesso.</p> <p>Instalar sinalização em relevo.</p> | <p>Item 5.3.2 da NBR 9050:2020</p> <p>Item 5.4.1 da NBR 9050:2020</p> |

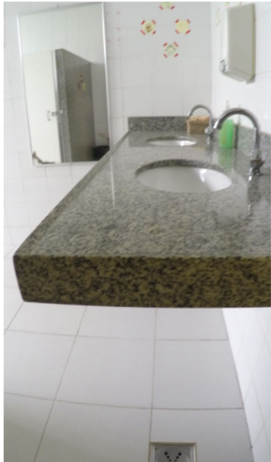
| <p><i>Imagem 97 - Bancada sanitário feminino com altura maior do que a permitida. Torneira não é do tipo alavanca.</i></p> | <p>Modificar torneira e altura da bancada.</p> | <p>Item 7.8 da NBR 9050:2020</p> |

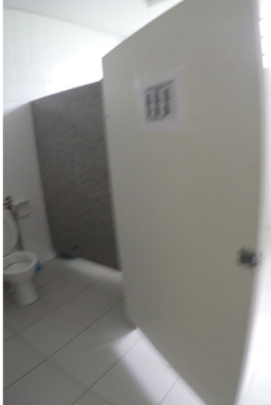
| <p><i>Imagem 98 - Porta sem puxador horizontal.</i></p> | <p>Instalar puxador horizontal.</p> | <p>Item 6.11.2 da NBR 9050:2020</p> |

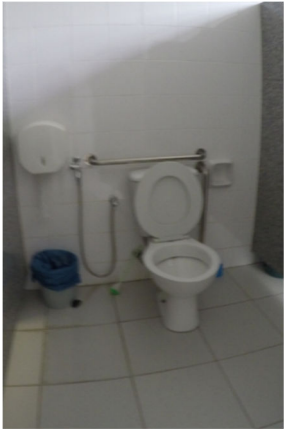
| <p><i>Imagem 99 - Barras de apoio não estão de acordo com a norma, Box não possui alarme de emergência para sanitário acessível.</i></p> | <p>Modificar barras de apoio e instalar alarme de emergência para sanitário.</p> | <p>Item 7.7.2.2.2 da NBR 9050:2020<br/><br/>Item 5.6.4.1 da NBR 9050:2020</p> |

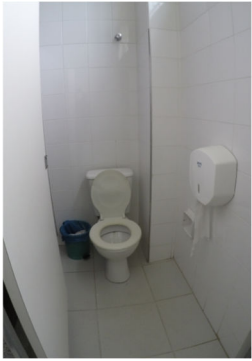
| <p><i>Imagem 100 - Porta do boxe em sanitário feminino abre para dentro sem ter um raio mínimo de circulação dentro dos boxes.</i></p> | <p>Mudar sentido de abertura das portas para fora do boxe.</p> | <p>Item 7.10.1 da NBR 9050:2020</p> |

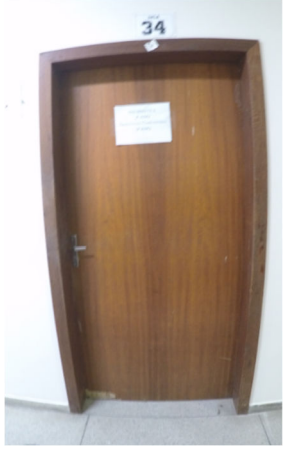
| <p><i>Imagem 101 - Porta sala sem sinalização em relevo.</i></p> | <p>Instalação de placa de sinalização em relevo.</p> | <p>Item 5.4.1 da NBR 9050:2020</p> |

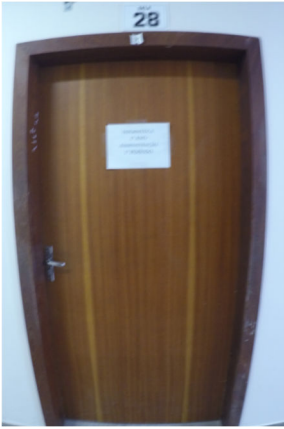
| <p><i>Imagem 103 - Porta sala sem sinalização em relevo.</i></p> | Instalação de placa de sinalização em relevo. | Item 5.4.1 da NBR 9050:2020 |

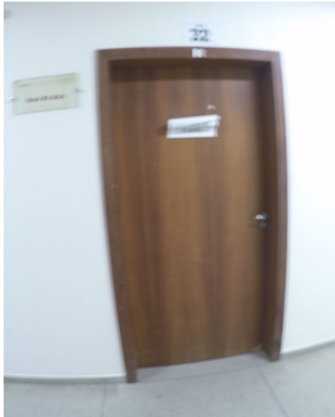
| <p><i>Imagem 104 - Porta sala sem sinalização em relevo.</i></p> | Instalação de placa de sinalização em relevo. | Item 5.4.1 da NBR 9050:2020 |

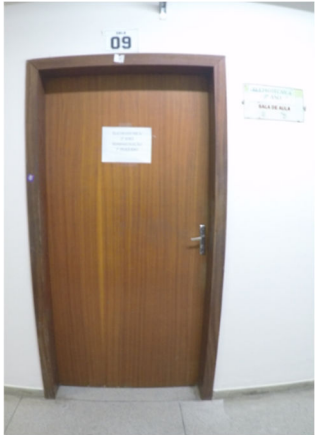
| <p><i>Imagem 106 - Porta sala sem sinalização em relevo.</i></p> | Instalação de placa de sinalização em relevo. | Item 5.4.1 da NBR 9050:2020 |

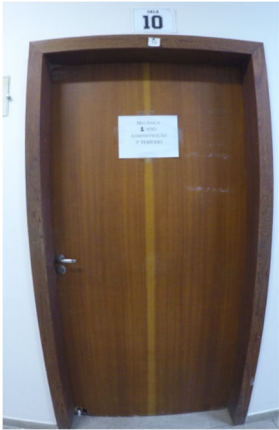
| <p><i>Imagem 107 - Porta sala sem sinalização em relevo.</i></p> | Instalação de placa de sinalização em relevo. | Item 5.4.1 da NBR 9050:2020 |

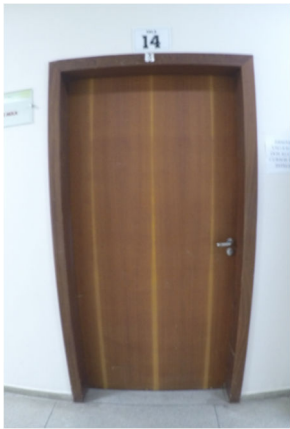
| <p><i>Imagem 109 - Porta sala sem sinalização em relevo.</i></p> | <p>Instalação de placa de sinalização em relevo.</p> | <p>Item 5.4.1 da NBR 9050:2020</p> |

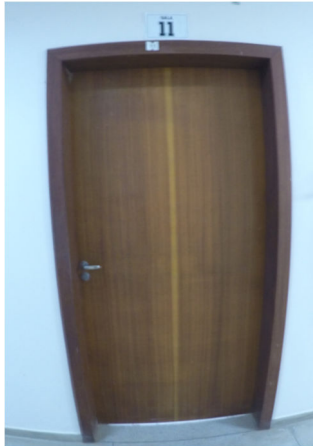
| <p><i>Imagem 110 - Porta sala sem sinalização em relevo.</i></p> | <p>Instalação de placa de sinalização em relevo.</p> | <p>Item 5.4.1 da NBR 9050:2020</p> |

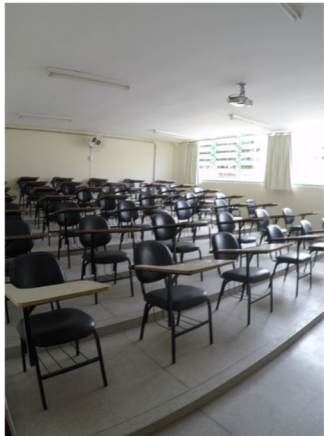
| <p><i>Imagem 111 – Sala de aula não possui espaço destinado a P.C.R e a P.M.R.</i></p> | <p>Identificar no local espaço destinado a P.C.R e a P.M.R, modificar desnível para inserir estes locais.</p> | <p>Item 10.15 da NBR 9050:2020</p> |

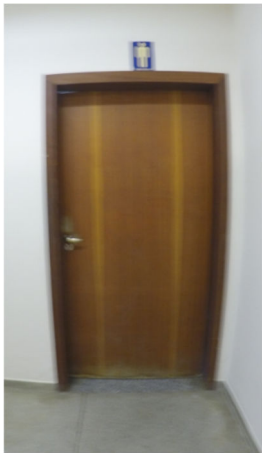
| <p><i>Imagem 112 - Acesso sanitário masculino acessível não possui símbolo internacional de acesso e sinalização em relevo.</i></p> | <p>Instalar símbolo internacional de acesso.<br/>Instalar sinalização em relevo.</p> | <p>Item 5.3.2 da NBR 9050:2020<br/>Item 5.4.1 da NBR 9050:2020</p> |

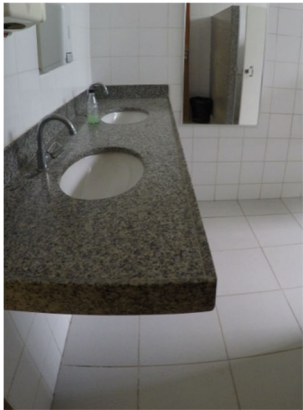
| <p><i>Imagem 113 - Bancada sanitário masculino com altura maior do que a permitida. Torneira não é do tipo alavanca.</i></p> | <p>Modificar torneira e altura da bancada.</p> | <p>Item 7.8 da NBR 9050:2020</p> |

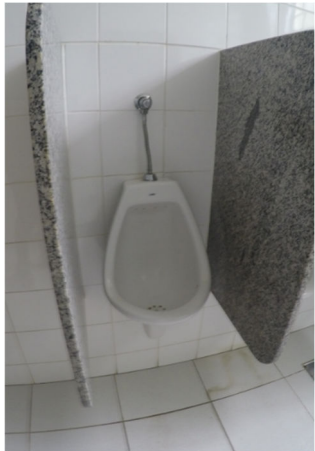
| <p><i>Imagem 114 - Mictório em sanitário Masculino coletivo não está de acordo com a norma.</i></p> | <p>Adaptar pelo menos um dos Mictórios conforme estabelecido pela norma. Adaptando altura e instalando barras de apoio.</p> | <p>Item 7.10.4 da NBR 9050:2020</p> |

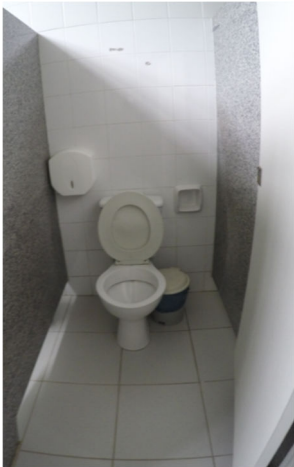
| <p><i>Imagem 115 - Porta do boxe em sanitário masculino, abre para dentro sem ter um raio mínimo de circulação dentro dos boxes.</i></p> | <p>Mudar sentido de abertura das portas para fora dos boxes.</p> | <p>Item 7.10.1 da NBR 9050:2020</p> |

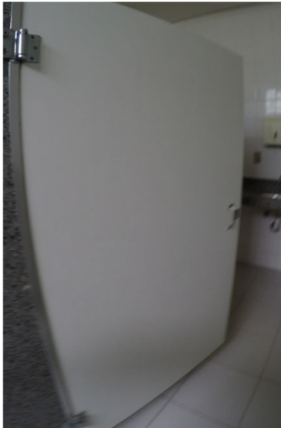
| <p><i>Imagem 116 - Porta sem puxador horizontal.</i></p> | <p>Instalar puxador horizontal.</p> | <p>Item 6.11.2 da NBR 9050:2020</p> |

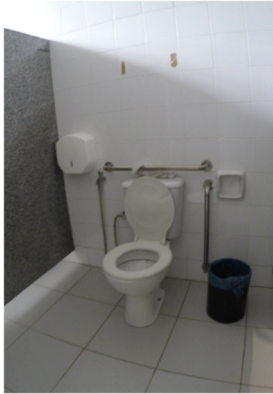
| <p><i>Imagem 117 - Barras de apoio não estão de acordo com a norma, Box não possui alarme de emergência para sanitário acessível.</i></p> | <p>Modificar barras de apoio e instalar alarme de emergência para sanitário.</p> | <p>Item 7.7.2.2.2 da NBR 9050:2020<br/><br/>Item 5.6.4.1 da NBR 9050:2020</p> |

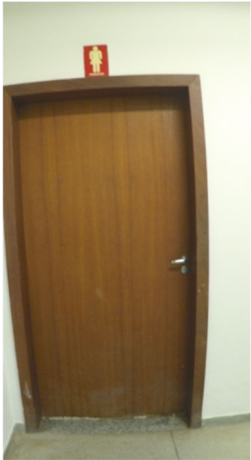
| <p><i>Imagem 118 - Acesso sanitário feminino acessível não possui símbolo internacional de acesso e sinalização em relevo.</i></p> | <p>Instalar símbolo internacional de acesso.<br/>Instalar sinalização em relevo.</p> | <p>Item 5.3.2 da NBR 9050:2020<br/>Item 5.4.1 da NBR 9050:2020</p> |

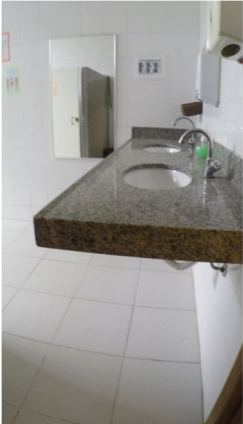
| <p><i>Imagem 119 - Bancada sanitário feminino com altura maior do que a permitida. Torneira não é do tipo alavanca.</i></p> | <p>Modificar torneira e altura da bancada.</p> | <p>Item 7.8 da NBR 9050:2020</p> |

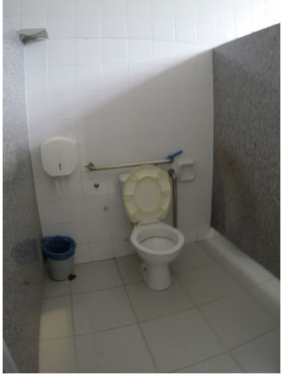
| <p><i>Imagem 120 - Barras de apoio não estão de acordo com a norma, Box não possui alarme de emergência para sanitário acessível.</i></p> | <p>Modificar barras de apoio e instalar alarme de emergência para sanitário.</p> | <p>Item 7.7.2.2.2 da NBR 9050:2020<br/>Item 5.6.4.1 da NBR 9050:2020</p> |

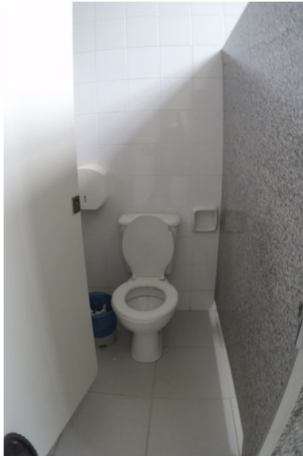
| <p><i>Imagem 121 - Porta do boxe em sanitário feminino, abre para dentro sem ter um raio mínimo de circulação dentro dos boxes.</i></p> | <p>Mudar sentido de abertura das portas para fora dos boxes.</p> | <p>Item 7.10.1 da NBR 9050:2020</p> |

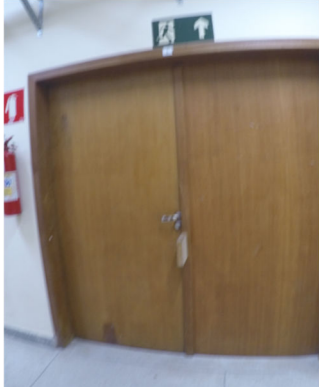
| <p><i>Imagem 122 - Porta sala sem sinalização em relevo.</i></p> | <p>Instalação de placa de sinalização em relevo.</p> | <p>Item 5.4.1 da NBR 9050:2020</p> |

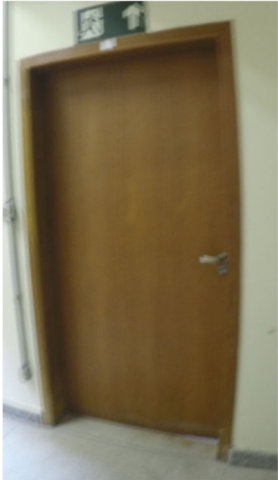
| <p><i>Imagem 129 - Porta sala sem sinalização em relevo</i></p> | <p>Instalação de placa de sinalização em relevo.</p> | <p>Item 5.4.1 da NBR 9050:2020</p> |

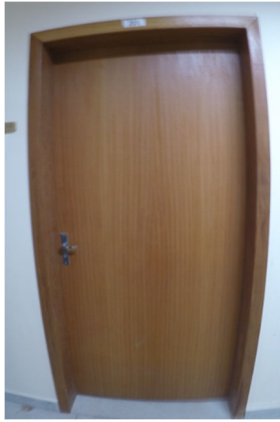
| <p><i>Imagem 130 - Porta sala sem sinalização em relevo.</i></p> | <p>Instalação de placa de sinalização em relevo.</p> | <p>Item 5.4.1 da NBR 9050:2020</p> |

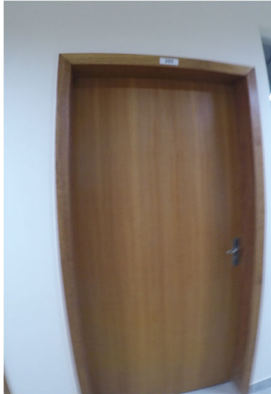
| <p><i>Imagem 131 - Porta sala sem sinalização em relevo.</i></p> | <p>Instalação de placa de sinalização em relevo.</p> | <p>Item 5.4.1 da NBR 9050:2020</p> |

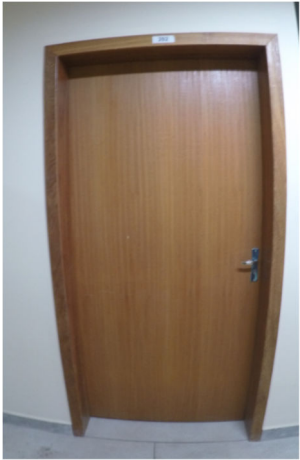
| <p><i>Imagem 133 - Porta sala sem sinalização em relevo.</i></p> | <p>Instalação de placa de sinalização em relevo.</p> | <p>Item 5.4.1 da NBR 9050:2020</p> |

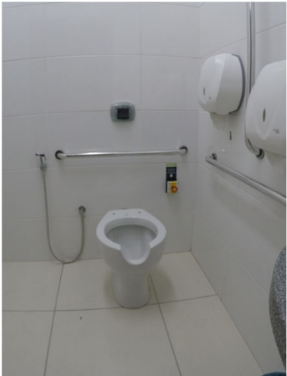
| <p><i>Imagem 134 – Bacia sanitária em sanitário acessível não pode ter abertura frontal.</i></p> | <p>Modificar bacia sanitária.</p> | <p>Item 7.7 da NBR 9050:2020</p> |

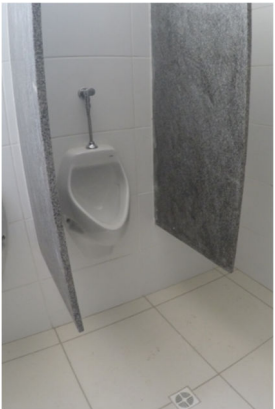
| <p><i>Imagem 135 - Mictório em sanitário Masculino coletivo não está de acordo com a norma.</i></p> | <p>Adaptar pelo menos um dos Mictórios conforme estabelecido pela norma. Adaptando altura e instalando barras de apoio.</p> | <p>Item 7.10.4 da NBR 9050:2020</p> |

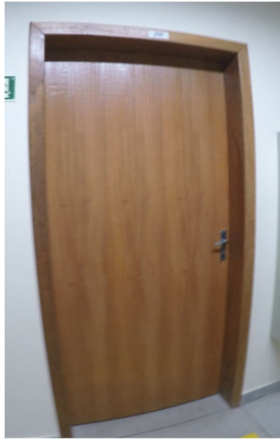
| <p><i>Imagem 136 - Porta sala sem sinalização em relevo.</i></p> | <p>Instalação de placa de sinalização em relevo.</p> | <p>Item 5.4.1 da NBR 9050:2020</p> |

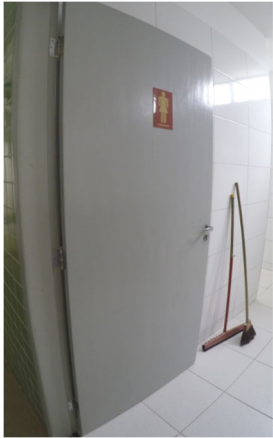
| <p><i>Imagem 139 - Acesso sanitário feminino acessível não possui símbolo internacional de acesso e sinalização em relevo.</i></p> | <p>Instalar símbolo internacional de acesso.<br/>Instalar sinalização em relevo.</p> | <p>Item 5.3.2 da NBR 9050:2020<br/>Item 5.4.1 da NBR 9050:2020</p> |

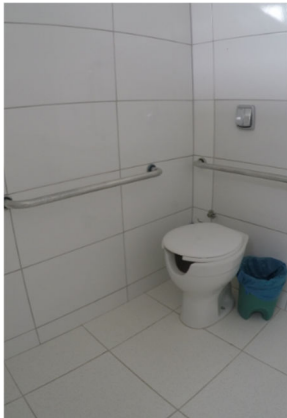
| <p><i>Imagem 140 – Bacia sanitária de sanitário feminino acessível do ginásio não pode ter abertura frontal. Sanitário não possui alarme de emergência.</i></p> | <p>Modificar bacia sanitária. Instalar dispositivo de alarme.</p> | <p>Item 5.6.4.1 da NBR 9050:2020<br/>Item 7.7 da NBR 9050:2020</p> |

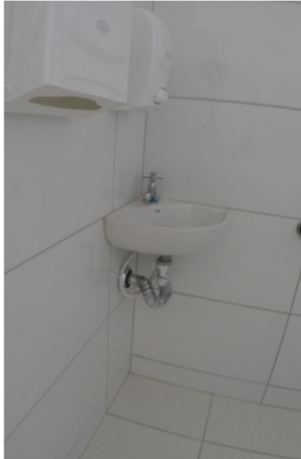
| <p><i>Imagem 141 - Lavatório sem barras de apoio.</i></p> | <p>Instalar barras de Apoio.</p> | <p>Item 7.8 da NBR 9050:2020</p> |

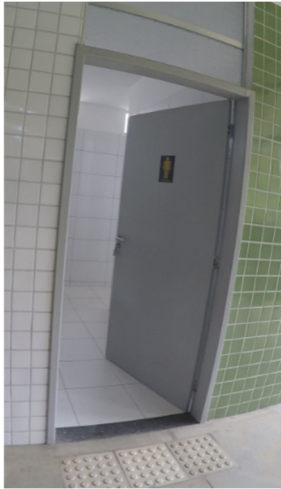
| <p><i>Imagem 142 - Acesso sanitário masculino acessível não possui símbolo internacional de acesso e sinalização em relevo.</i></p> | <p>Instalar símbolo internacional de acesso.<br/>Instalar sinalização em relevo.</p> | <p>Item 5.3.2 da NBR 9050:2020<br/>Item 5.4.1 da NBR 9050:2020</p> |

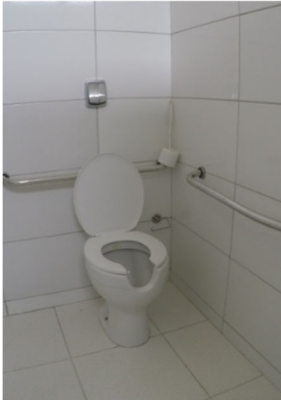
| <p><i>Imagem 143 - Bacia sanitária de sanitário masculino acessível do ginásio não pode ter abertura frontal.</i></p> | <p>Modificar bacia sanitária.</p> | <p>Item 7.7 da NBR 9050:2020</p> |

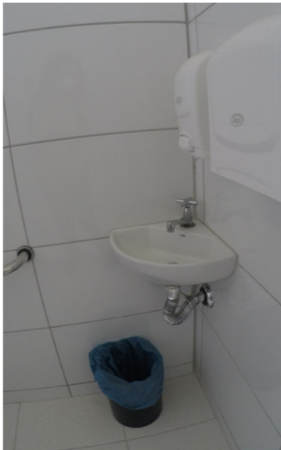
| <p><i>Imagem 144 - Lavatório sem barras de apoio.</i></p> | <p>Instalar barras de Apoio.</p> | <p>Item 7.8 da NBR 9050:2020</p> |

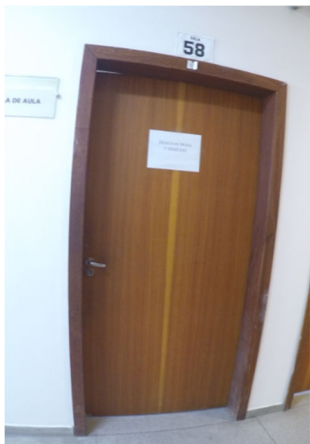
| <p><i>Imagem 145 - Porta sala sem sinalização em relevo.</i></p> | <p>Instalação de placa de sinalização em relevo.</p> | <p>Item 5.4.1 da NBR 9050:2020</p> |

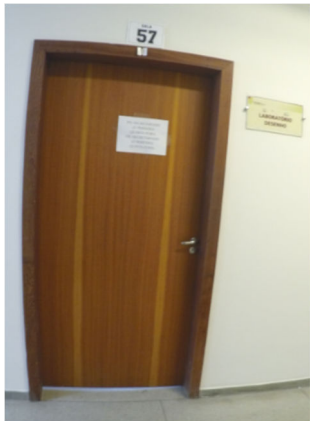
| <p><i>Imagem 146 - Porta sala sem sinalização em relevo.</i></p> | <p>Instalação de placa de sinalização em relevo.</p> | <p>Item 5.4.1 da NBR 9050:2020</p> |

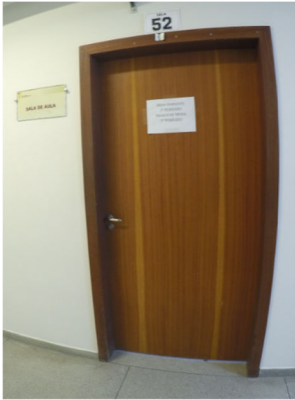
| <p><i>Imagem 148 - Porta sala sem sinalização em relevo.</i></p> | <p>Instalação de placa de sinalização em relevo.</p> | <p>Item 5.4.1 da NBR 9050:2020</p> |

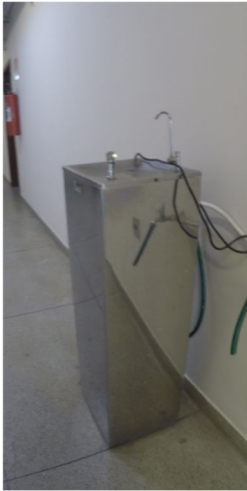
| <p><i>Imagem 149 - Bebedouro apenas com uma altura e sem sinalização tátil de alerta.</i></p> | <p>Instalação de um novo bebedouro em altura apropriada, e instalação de piso tátil de alerta.</p> | <p>Item 8.5.1 da NBR 9050:2020<br/>Item 6.8 da NBR 16537:2020</p> |

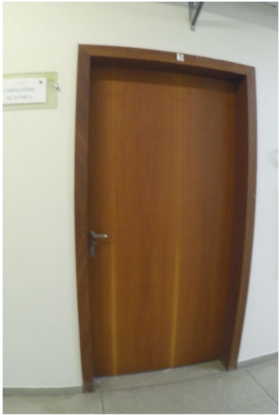
| <p><i>Imagem 150 - Porta sala sem sinalização em relevo.</i></p> | <p>Instalação de placa de sinalização em relevo.</p> | <p>Item 5.4.1 da NBR 9050:2020</p> |

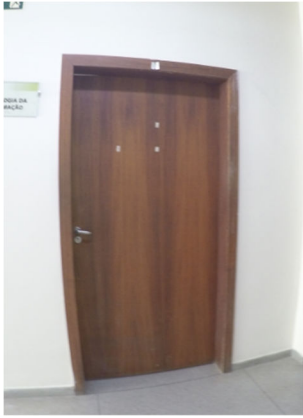
| <p><i>Imagem 151 - Porta sala sem sinalização em relevo.</i></p> | Instalação de placa de sinalização em relevo. | Item 5.4.1 da NBR 9050:2020 |

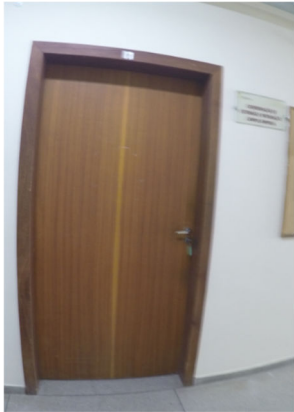
| <p><i>Imagem 152 - Porta sala sem sinalização em relevo.</i></p> | Instalação de placa de sinalização em relevo. | Item 5.4.1 da NBR 9050:2020 |

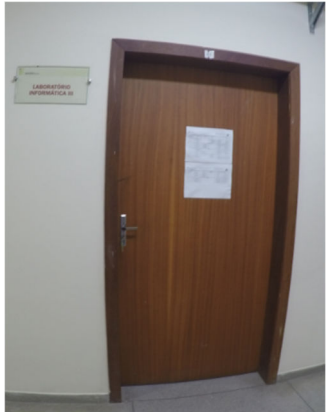
| <p><i>Imagem 153 - - Porta sala sem sinalização em relevo</i></p> | Instalação de placa de sinalização em relevo. | Item 5.4.1 da NBR 9050:2020 |

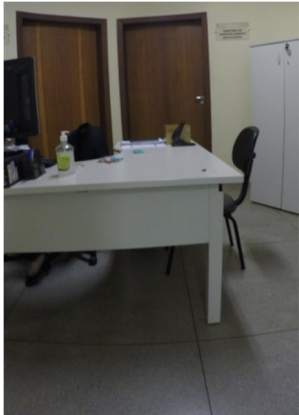
| <p><i>Imagem 163 – Bancada de atendimento ao público não possui recuo frontal para atendimento a P.C.R.</i></p> | <p>Modificar bancada.</p> | <p>Item 9.2 da NBR 9050:2020</p> |

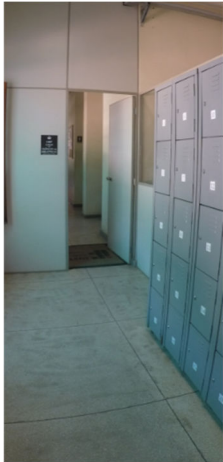
| <p><i>Imagem 168 – Circulação interna não possui rota acessível e não possui faixa mínima livre para circulação.</i></p> | <p>Modificar layout do ambiente, dimensionando adequadamente circulações e acessos.<br/>Instalação de Piso tátil de alerta.</p> | <p>Item 4.3 da NBR 9050:2020</p> <p>Item 6.11 da NBR 9050:2020</p> <p>Item 7.3 da NBR 16537:2016</p> |

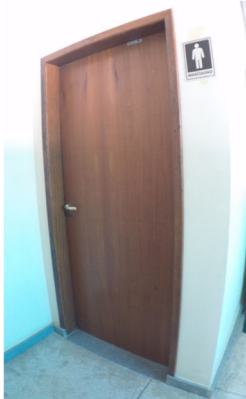
| <p><i>Imagem 170 – Porta não possui sinalização em relevo.</i></p> | <p>Instalação de placa de sinalização em relevo.</p> | <p>Item 5.4.1 da NBR 9050:2020</p> |

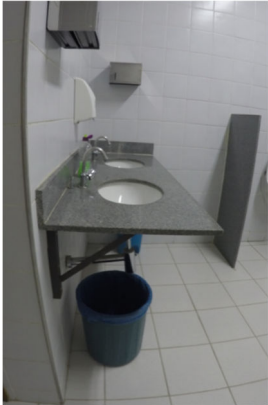
| <p><i>Imagem 172 - Bancada sanitário masculino com altura maior do que a permitida. Torneira não é do tipo alavanca.</i></p> | Modificar torneira e altura da bancada. | Item 7.8 da NBR 9050:2020 |

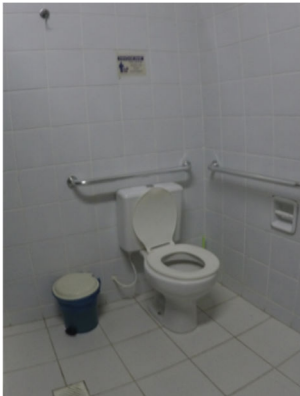
| <p><i>Imagem 173 – Box acessível não possui alarme de emergência.</i></p> | Instalar alarme de emergência. | Item 5.6.4.1 da NBR 9050:2020 |

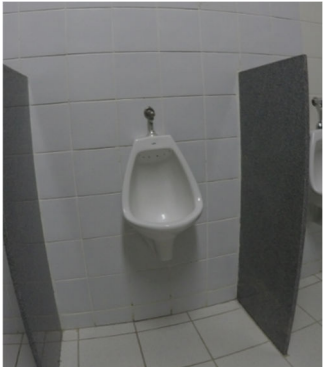
| <p><i>Imagem 174 - Mictório em sanitário Masculino coletivo não está de acordo com a norma.</i></p> | <p>Adaptar pelo menos um dos Mictórios conforme estabelecido pela norma. Adaptando altura e instalando barras de apoio.</p> | <p>Item 7.10.4 da NBR 9050:2020</p> |

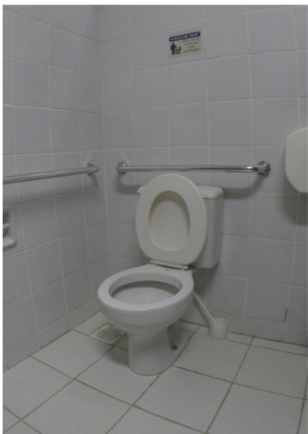
| <p><i>Imagem 179 - Box acessível não possui alarme de emergência.</i></p> | <p>Instalar alarme de emergência.</p> | <p>Item 5.6.4.1 da NBR 9050:2020</p> |

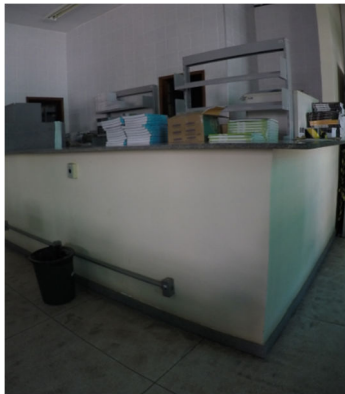
| <p><i>Imagem 182 - Balcão de atendimento possui altura maior do que a máxima permitida pela norma.</i></p> | <p>Modificar altura do balcão.</p> | <p>Item 9.2 da NBR 9050:2020</p> |

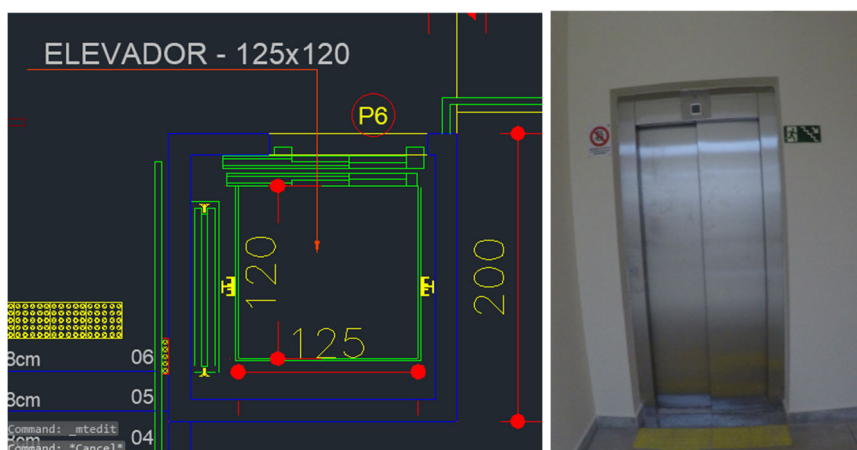
Figura 1 – ELEVADOR CAMPUS MURIAÉ

**Circulação Vertical** – O **elevador** está funcionando perfeitamente e está classificado como elevador para edificações em geral de uso restrito a pessoa com mobilidade reduzida (Dentro da cabina cabe 3 usuários, ou um usuário em cadeira de rodas e outro usuário) com carga nominal de 225kg, com percurso de 12 metros e velocidade de até 21 m/min, conforme ABNT NBR 12892:2009. Garantindo a acessibilidade das pessoas que utilizam cadeira de rodas manual ou motorizada, que estão dentro do padrão mínimo de dimensionamento estabelecido pela norma, mas precisarão receber sinalização de identificação de pavimento em relevo e em braile e sinalização de área de resgate para pessoas com deficiência.

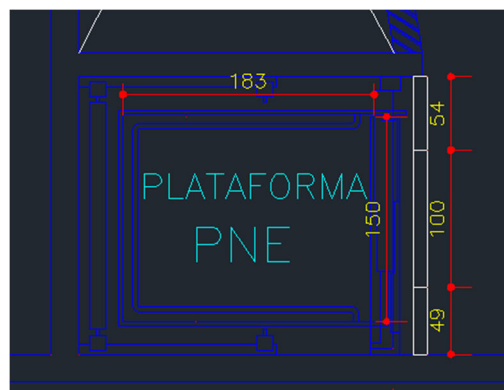
Figura 2 – PLATAFORMA ELEVATÓRIA

Todas as **plataformas elevatórias** estão funcionando perfeitamente e estão dentro do padrão mínimo de dimensionamento estabelecido pela norma ABNT NBR ISO 9386-1:2013 - Tabela 05, Pág. 42, e estão classificadas como plataforma vertical com caixa de enclausuramento, com percurso de até 4000mm, velocidade nominal não superior a 0,15m/s, e carga nominal mínima de 250kg (podendo ser usada por um cadeirante e um acompanhante ao mesmo tempo). Mas precisarão receber sinalização de identificação de pavimento em relevo e em braile e sinalização de área de resgate para pessoas com deficiência.
