## **LAUDO TÉCNICO DE ACESSIBILIDADE**

**INSTITUTO FEDERAL DE EDUCAÇÃO, CIÊNCIA E TECNOLOGIA DO  
SUDESTE DE MINAS GERAIS**

Muriaé – MG

Novembro, 2021

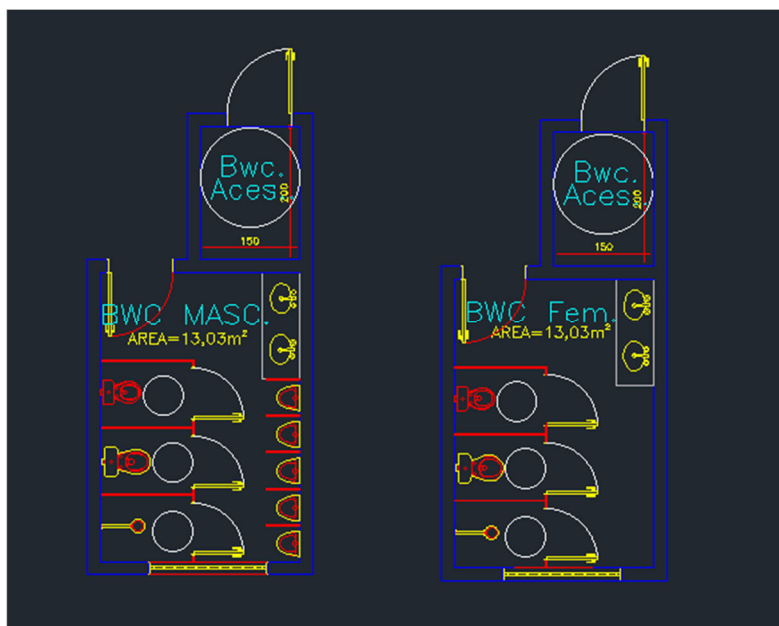
Figura 6 – 1º PAVIMENTO – Da mesma forma a Proposta de novo layout para sanitários, com a inclusão de sanitário acessível com entrada independente e a inclusão de um box para portadores de nanismo. A norma exige que deve haver em acasos de construções existentes pelo menos um sanitário acessível por pavimento ou onde houver sanitários, podendo ser unissex, nossa sugestão é reduzir um pouco o dimensionamento interno e trazer esse sanitário para fora do ambiente, modificando assim o layout interno para poder fazer a adequação correta a norma, alterando também a localização e altura das bancadas.

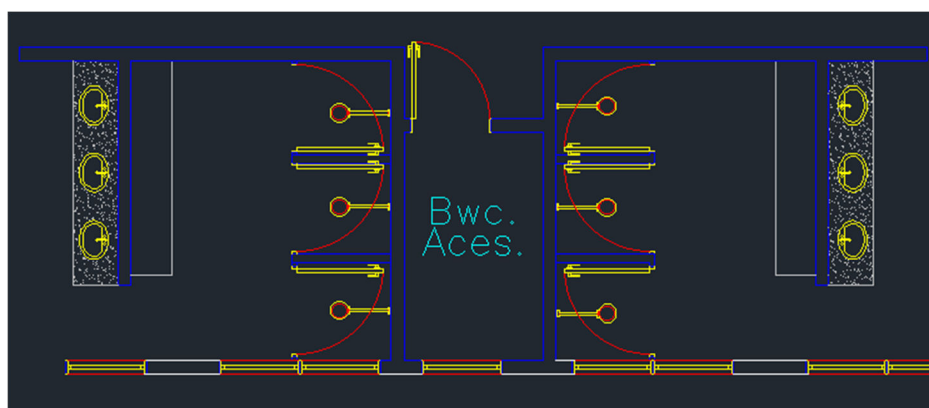
Figura 7 – QUADRA – A proposta é que seja utilizado o depósito como Sanitário Vestiário Acessível Unissex, e o seja previsto outro local para o depósito, talvez modificando o layout interno dos sanitários.

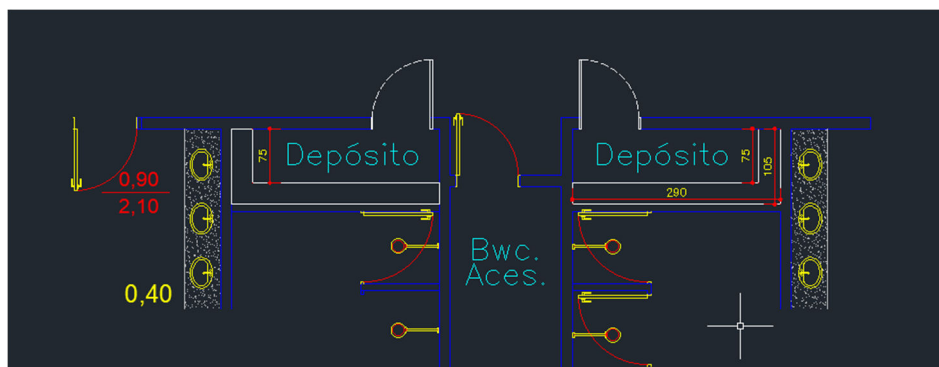
Figura 8 – QUADRA – Sugestão para alteração de layout interno dos sanitários com inclusão de depósitos, reduzindo o dimensionamento interno dos vestiários, perdendo assim um dos boxes com chuveiro.
